NEXITY PROPERTY MANAGEMENT

**Ancienne gare de la Petite Ceinture
située au 103, cours de Vincennes, Paris XX**

Diagnostic technique structure et incendie

26 février 2020

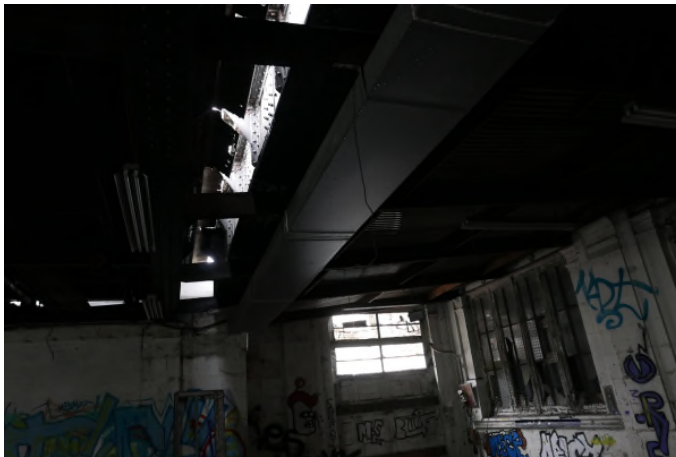
Les panneaux métalliques formant le tablier et fermant l'espace entre le viaduc et les quais sont très corrodés, avec des parties percées. Cela provoque l'infiltration des eaux des pluies et un risque de chute pour quelqu'un qui marche sur une partie trop fine.

Jour visible à travers les panneaux métalliques percés par la corrosion

Les panneaux métalliques formant le dessous du tablier du viaduc et fermant l'espace entre le viaduc et les bâtiments latéraux sont très corrodés et présentent de nombreux percements. C'est une source importante d'infiltration des eaux des pluies et ils présentent un risque de chute.

Il faudra aussi interdire l'accès à la voie ferrée au-dessus de l'espace à aménager (risque de chute à travers les tôles affaiblies).

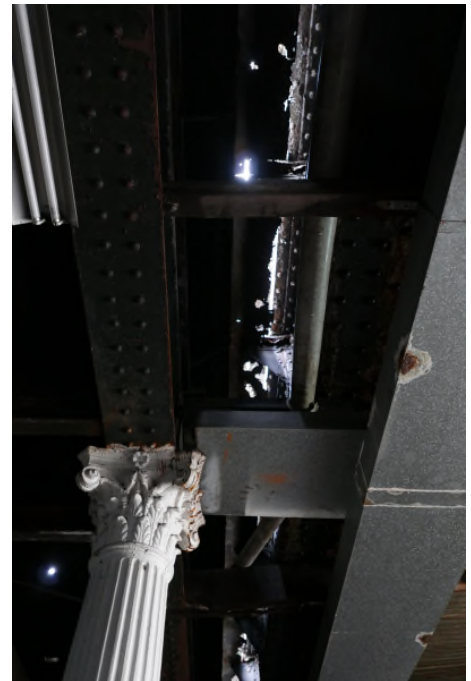
Tôle percée vue depuis la voie

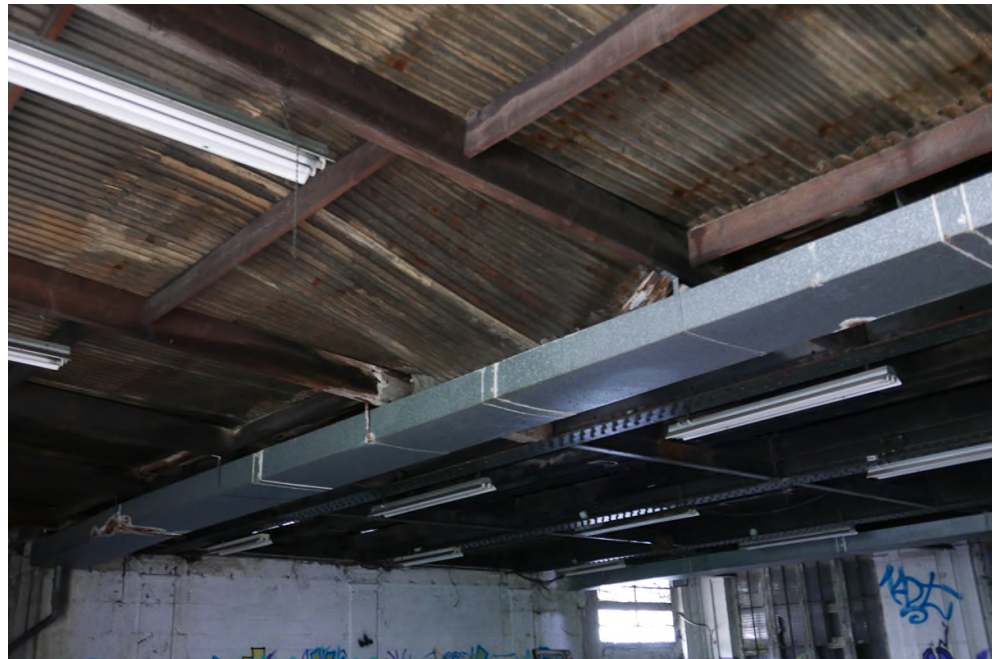
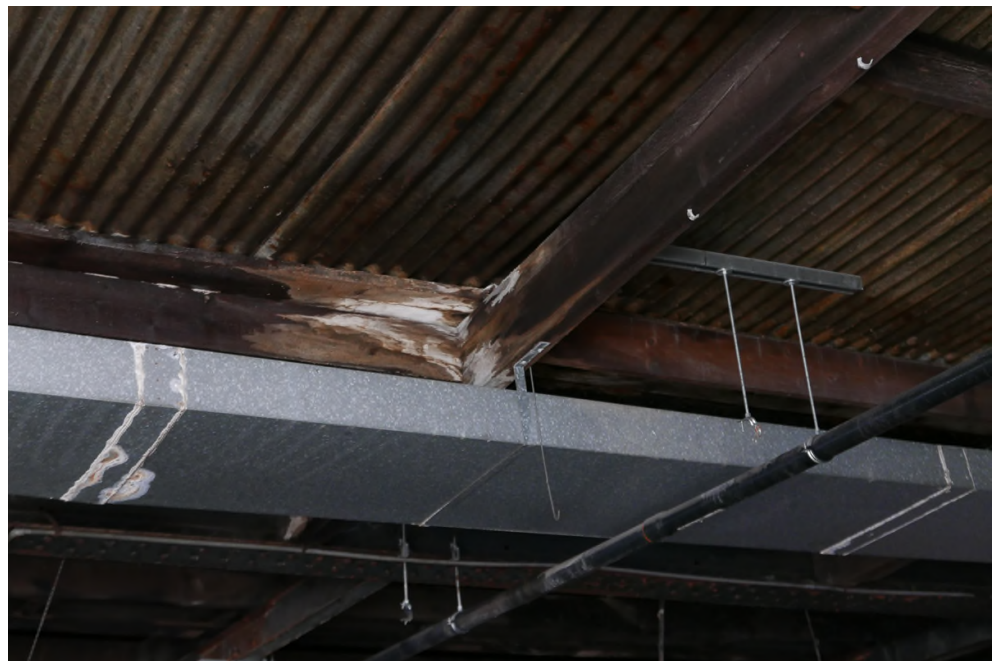
La couverture inversée des bâtiments latéraux est très dégradée. La charpente en bois a été pourrie par l'humidité et une partie des bacs acier s'est effondré.

Les toitures inversées réalisées pour palier au défaut d'étanchéité sont très abîmées et présentent même un risque d'effondrement.

Pour une utilisation provisoire ou précaire, il conviendra de réaliser une toiture inversée sur la totalité de la surface (en ayant déposé celle en place dans les deux bâtiments latéraux et en ayant purgé les tôles corrodées). Attention : Cette solution est provisoire car la structure métallique soumise intempéries au-dessus continuera à se dégrader.

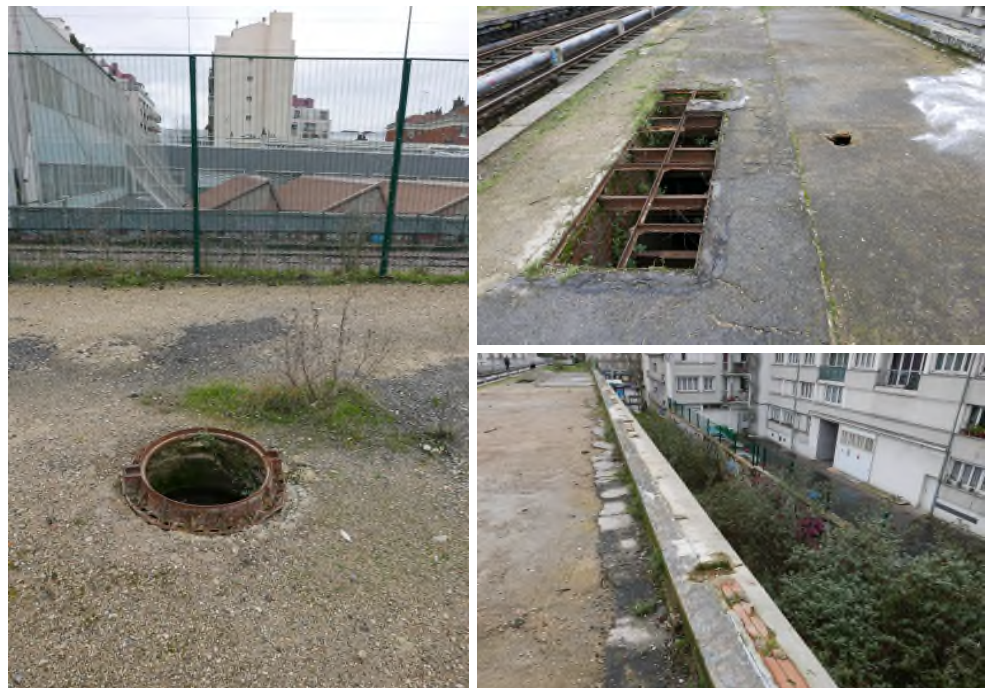
Le parcours présente des risques de chute dans des regards sur la rampe côté Est, des trous dans les quais et devant le parapet du quai qui est très bas.

En urgence il faut sécuriser les lieux contre les risques de chute par la mise en place de barrières ou de plaques au sol (voir page 10).

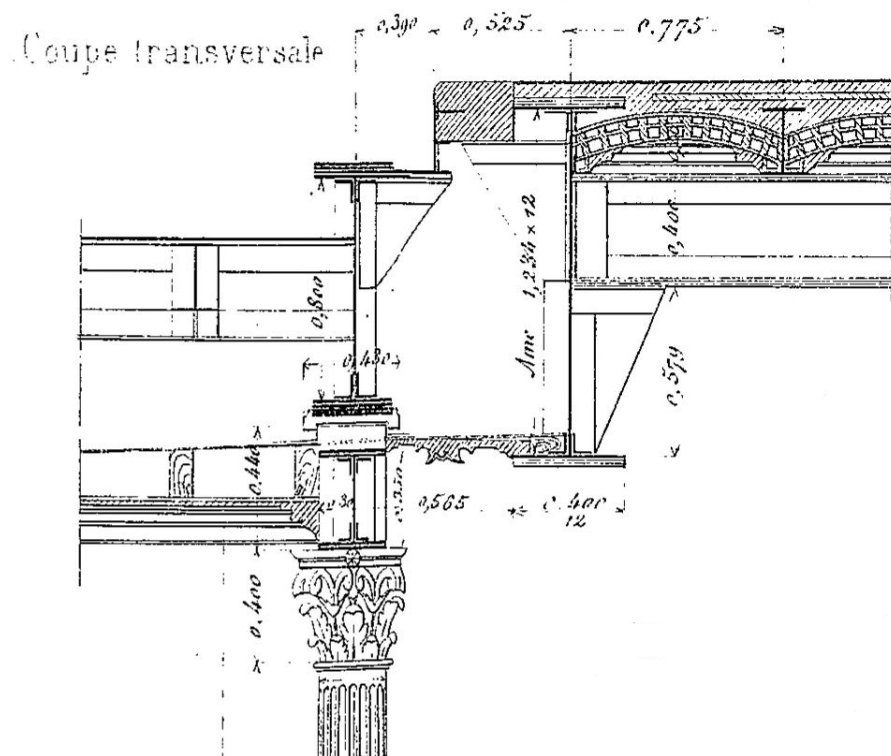
Les parties délicates de ce bâtiment sont la jonction entre les quais et le viaduc, l'étanchéité sous le viaduc et l'étanchéité des quais.

Comme le montre la coupe ci-dessus, l'espace entre le viaduc et le quai n'est fermé que par des tôles (aujourd'hui très corrodées), la dalle du quai n'a pas d'étanchéité, ni de relevés et le viaduc est fermé par en-dessous par des tôles (aussi très corrodées).

Pour une utilisation pérenne, il faudra reprendre entièrement le tablier d viaduc, traiter la rouille de la structure métallique, fermer l'espace le long des quais et mettre en œuvre une étanchéité sur les quais, avec des relevés. Pour rénover correctement le viaduc, il faudra déposer les rails et le ballast. Une fois la structure métallique et le tablier rénovés, il pourra être mis en place par exemple de la terre végétale pour réaliser une promenade plantée par exemple, ou un plancher en béton armé pour réaliser un étage sur l'ensemble de la surface. Ces prestations seront à définir exactement en fonction du projet à réaliser.
