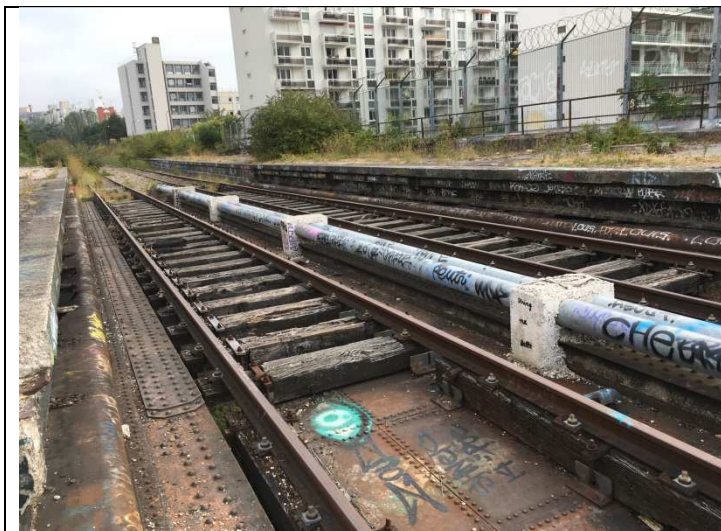
Élément	Constatations	Localisation	Importance	N° photo
Voies	Les voies ne sont pas circulées.	V1 et V2		1
Voies	Les travers bois se décomposent progressivement.	V1 et V2		2
Profil en long général	Sans désordre apparent.	/	/	
Evacuation des eaux aux abords	Néant	/	/	
Constatations diverses	Deux pipelines en inox scellés dans des dés de béton ont été mis en places.	Sur la poutre principale centrale.		3
Ouvrages annexes	De part et d'autre du tablier, les quais sont constitués d'une structure métallique avec voûtains en brique et font l'objet d'un PV différent.

Photo 1 : Voies V1 et V2 – Les voies ne sont pas circulées.

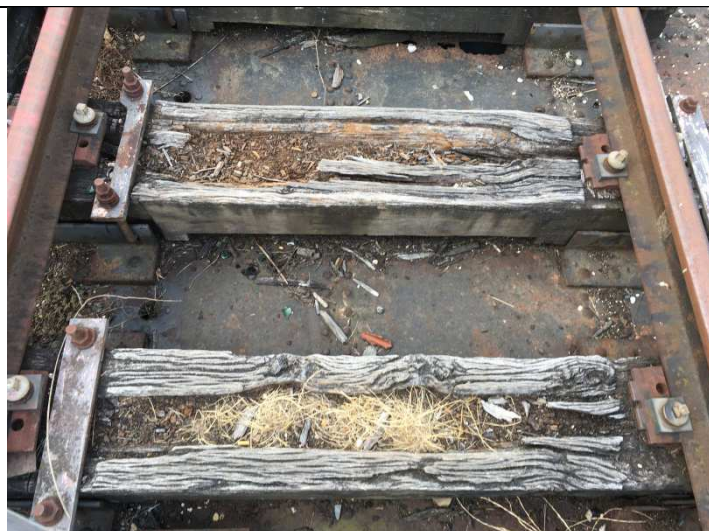
Constatations	Localisation	Importance	N° photo
Oxydation des cornières d'attache .			2

Photo 2 : Voies V1 et V2 – Les travers bois se décomposent progressivement.

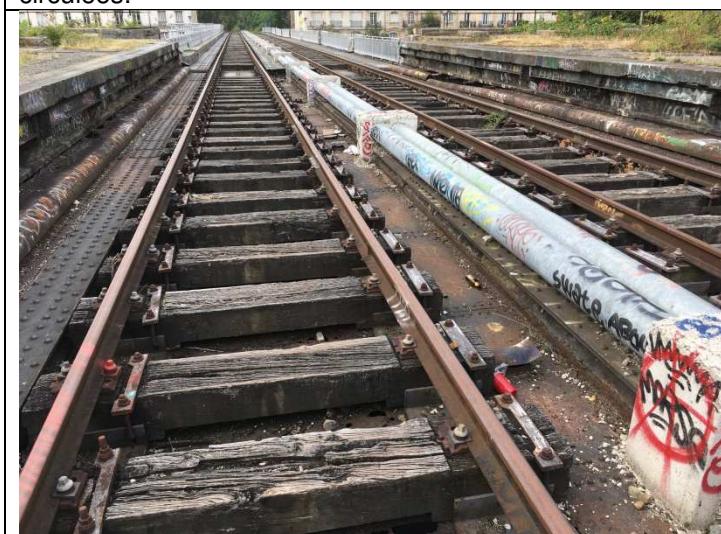
Photo 3 : Poutre principale centrale - Deux pipelines en inox scellés dans des dés de béton ont été mis en places.

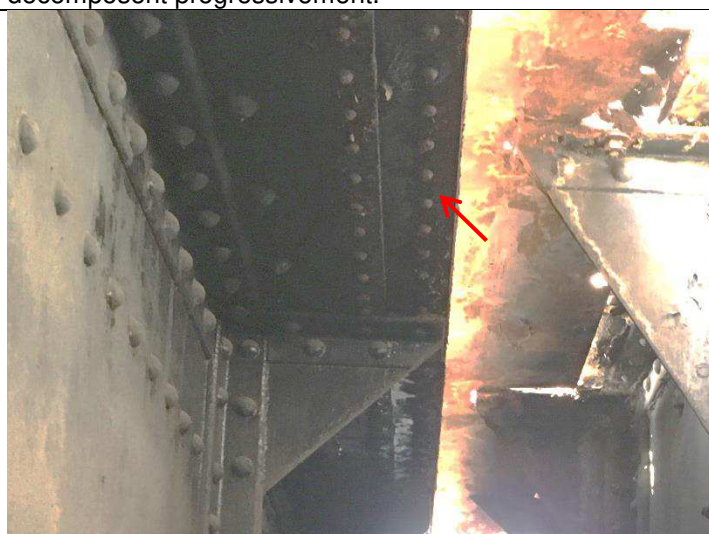
Constatations	Localisation	Importance	N° photo
Réduction de section des semelles supérieures (et inférieures) des poutres. La réduction de section de l'ordre de 25% est antérieure à la dernière réfection de la protection anticorrosion.		Sur environ 70% des nœuds.	4
Déconsolidation de la membrure supérieure de la poutre.	PPD, appui La Râpée		
Renforcement de l'extrémité de la poutre.	PPC Batignolles PPG La Râpée		
Réduction importante de section de l'âme, en 2 points : * le long de la cornière membrure inférieure de la poutre * au droit de la semelle supérieure de la PdP. Cette réduction est postérieure à la dernière réfection de la peinture.	Extrémité de la PPG sur son appui Batignolles. Les zones se situent au-delà des montants d'appui.	de l'ordre de 90 %.	
Festonnage entre les cornières montantes. Désordre causé par l'absence de fourrure.	Extérieur des poutres principales.		5
Corrosion creusante des cornières montante.	Extérieur des poutres principales.		5

Photo 4 : Poutres principales – Réduction de section des semelles supérieures (et inférieures) des poutres d'extrémités. La réduction de section de l'ordre de 25% est antérieure à la dernière réfection de la protection anticorrosion. Sur environ 70% des nœuds

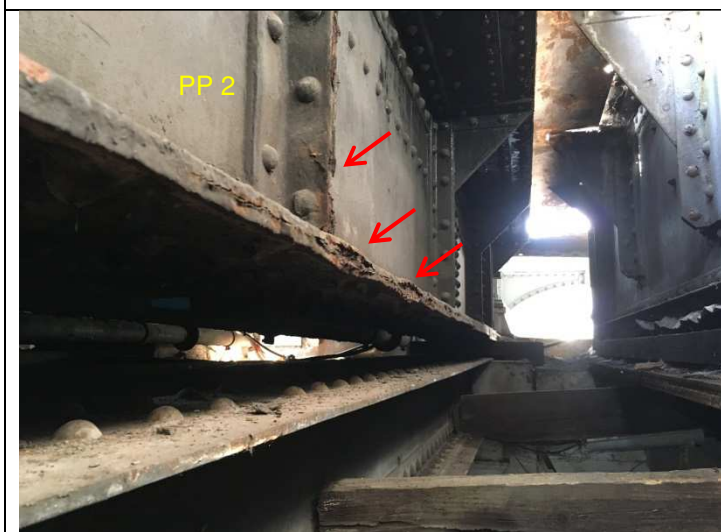
Photo 5 : Extérieur des poutres principales – Festonnage entre les cornières montantes. Désordre causé par l'absence de fourrure. Corrosion creusante des cornières montante.

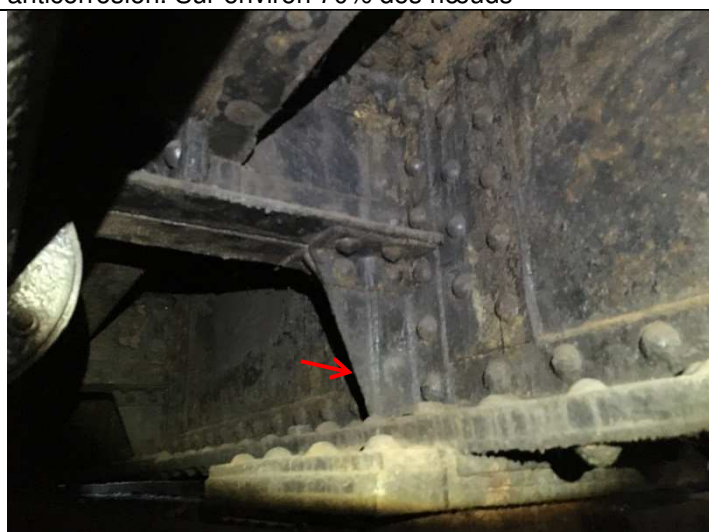
Constatations	Localisation	Importance	N° photo
Déconsolidation des cornières membrures supérieures sur environ 30%, déconsolidation de la rivure des cornières membrures inférieures.	Notamment sous TMV1,		
Réduction en lame de couteau du gousset vertical de la chaise d'appui des PdP.	Au droit de la jonction PP/PdP,		6
Réduction de section de l'ordre de 60%, des cornières membrures des PdP	Au droit de l'assemblage avec les longerons	environ 30 % des nœuds.	
Avarie relevée par IG, non décelée lors de l'ID2012 : Fissuration transversale de la cornière membrure inférieure. Ce désordre entraîne une réduction de section de la semelle, aggravé par une réduction par oxydation de la plate-bande. La dégradation de la protection anticorrosion autour de ce désordre illustre son développement. <u>Le renforcement de cette zone par triplure est à programmer rapidement.</u>	TMV1, culée Batignolles, coté murette garde ballast, sur PdP, sous le longeron d'extrémité intérieur.

Photo 6 : Jonction PP/PdP – Réduction en lame de couteau du gousset vertical de la chaise d'appui des PdP.

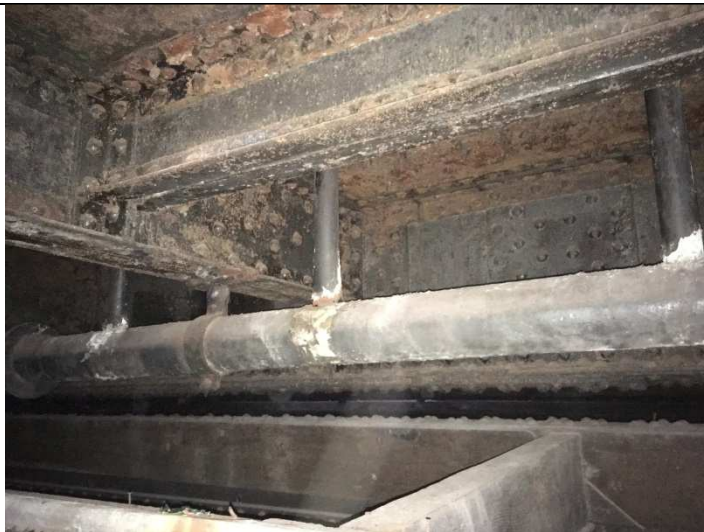
Constatations	Localisation	Importance	N° photo
Déconsolidation des cornières membrures supérieures des longerons.	Notamment sous TMV1 (rivure des cornières membrures inférieures).	sur environ 30% des longerons,	7
Réduction de section de la cornière membrure supérieure, avec une oxydation du nœud par infiltration d'eau. Il faut noter également une déconsolidation de la cornière membrure de ce longeron et de la PdP sur culée.	Sur TMV2, longeron extérieur sur culée La Rapée, cornière membrure supérieure	de 100% sur une longueur de 50 cm	
Réduction de section par sillon de l'ordre de 2 à 3 mm. Ce désordre est antérieur à la dernière remise en peinture.	Partie haute des âmes de longerons, le long des cornières montantes d'attaches sur les PdP,	sur environ 10% des pièces	
Présence de triplure d'âme, sur les longerons,. Le CJ est découpé de façon à échapper aux épaulements des cornières membrures et est fixé par un seul rivet aux cornières montantes. Triplures également présentes sur les âmes des PdP.

Photo 7 : Déconsolidation sur environ 30% des longerons, des cornières membrures supérieures des longerons, notamment sous TMV1 (rivure des cornières membrures inférieures).

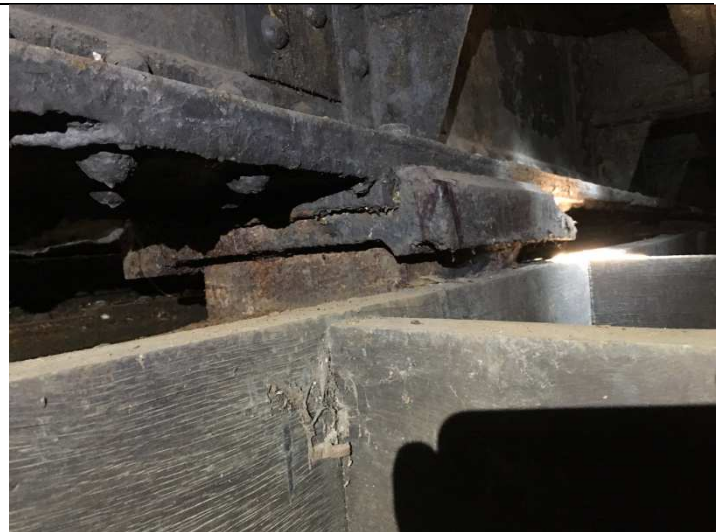
Constatations	Localisation	Importance	N° photo
Cassure de la platine supérieure de l'appui	PPG, sur pile		8&9
Signe de battement des appuis des TM. (Battement de la poutre centrale est le plus important)	Culée la Rapée

Photo 8 : Appareil d'appuis sous poutre principale gauche, sur pile – Cassure de la platine supérieure de l'appui.

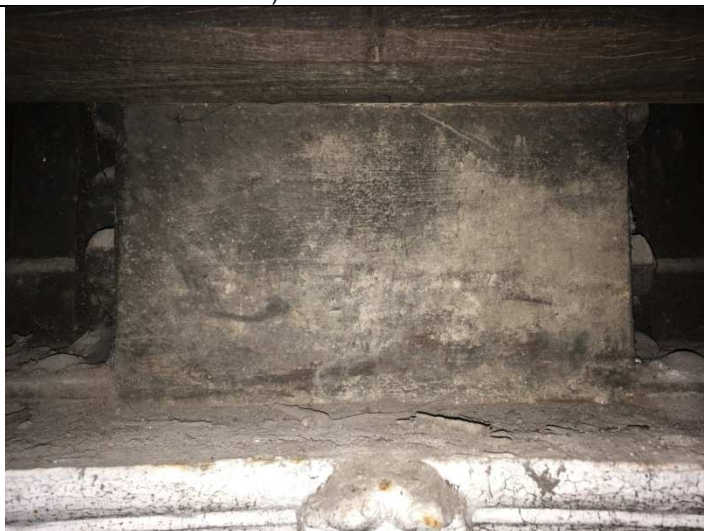
Photo 9 : Appareil d'appuis sous poutre principale gauche, sur pile – partie inférieure.

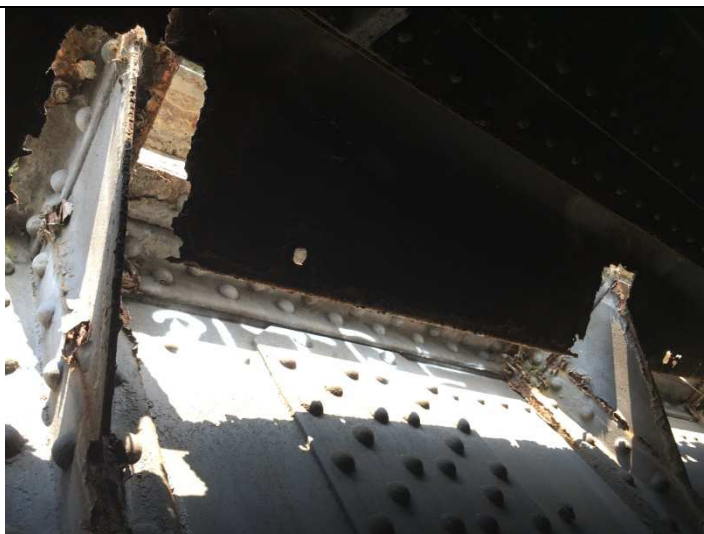
Constatations	Localisation	Importance	N° photo
Perforation de la tôle entre les tabliers de quais et le tablier du pont-rail. Cette tôle n'assure plus son rôle de protection contre les intempéries.			11
Accumulation de terres et de détritux et prolifération de la végétation.

Photo 11 : Perforation de la tôle entre les tabliers de quais et le tablier du pont-rail. Cette tôle n'assure plus son rôle de protection contre les intempéries.

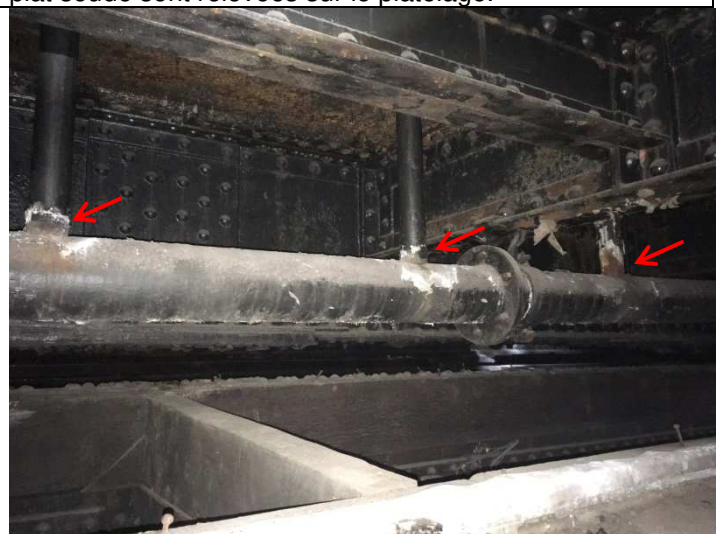
Constatations	Localisation	Importance	N° photo
Ruine de cinq barbacanes.	TMV2	/	
Oxydation à la jonction entre les barbacanes et la canalisation de récupération.	TMV1	/	12

Photo 12 : Evacuation des eaux TMV1 – Oxydation à la jonction entre les barbacanes et la canalisation de récupération.

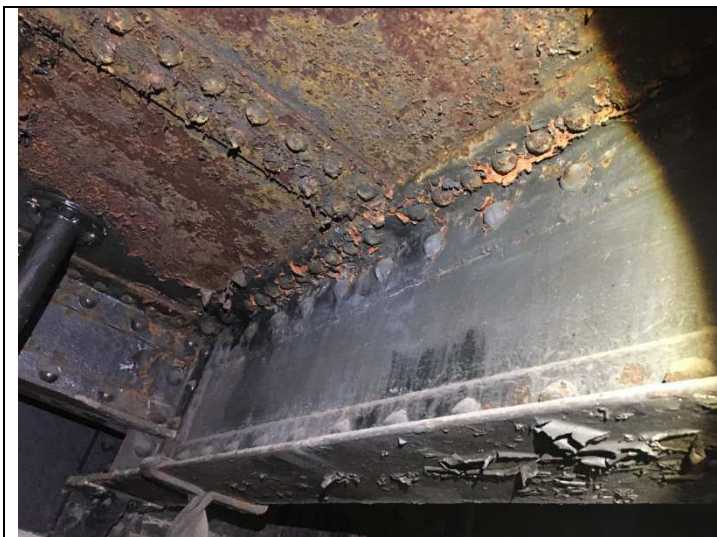
Constatations	Localisation	Importance	N° photo
Dégradation progressive de la protection anticorrosion, jusqu'à complète disparition dans les zones confinées ou soumises à l'humidité.	Généralisé.		13

Photo 13 : Peinture (généralisé sur l'ouvrage) – Dégradation progressive de la protection anticorrosion, jusqu'à complète disparition dans les zones confinées ou soumises à l'humidité.

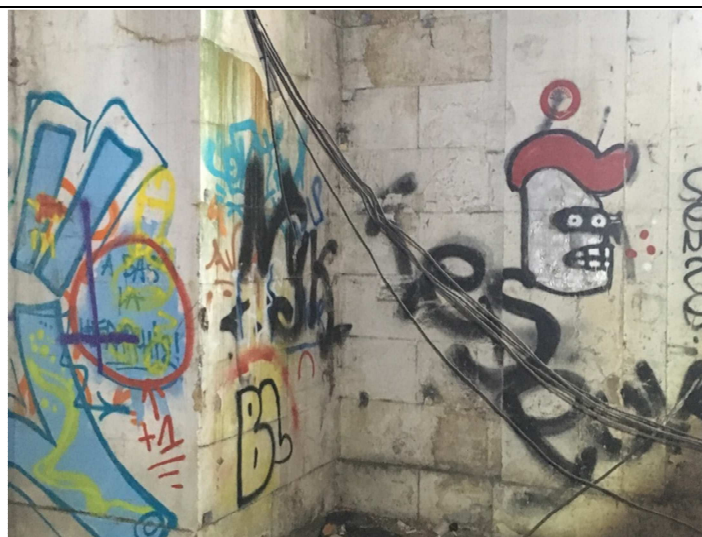
Constatations	Localisation	Importance	N° photo
Présence d'une fracture sur la face latérale, côté V2.	Culée La Rapée.	5 mm sans évolution.	
Fissuration horizontale et biaise avec trace d'infiltration au sein de l'un des moellons	Culée La Rapée sur la face latérale, côté V1.		14
Un spectre marron est visible sur le parement indiquant une venue d'eau qui provient des sommiers.	Culée côté Batignolles.		15
La gaine technique est hors service.	Culée côté Batignolles.	Sans impact car non utile.	16

Photo 14 : Culée La Râpée, sur la face latérale, côté V1 – Fissuration horizontale et biaise avec trace d'infiltration au sein de l'un des moellons

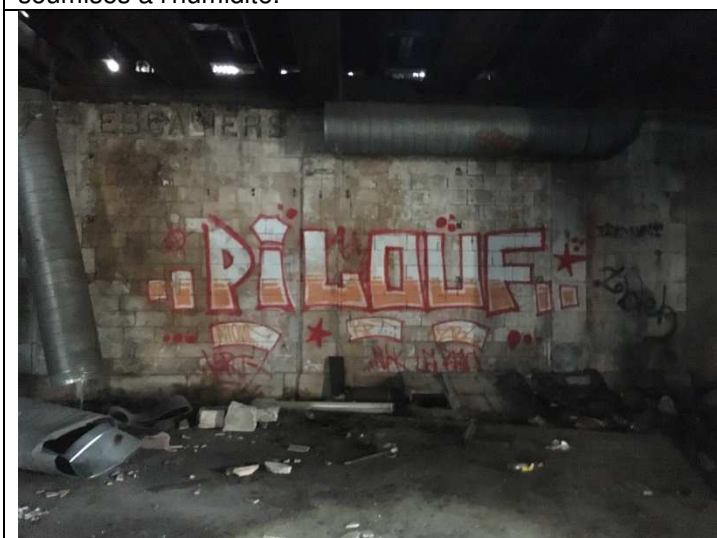
Photo 15 : Culée côté Batignolles – Un spectre marron est visible sur le parement indiquant une venue d'eau qui provient des sommiers. La gaine technique est hors, service sans impact car non utile.

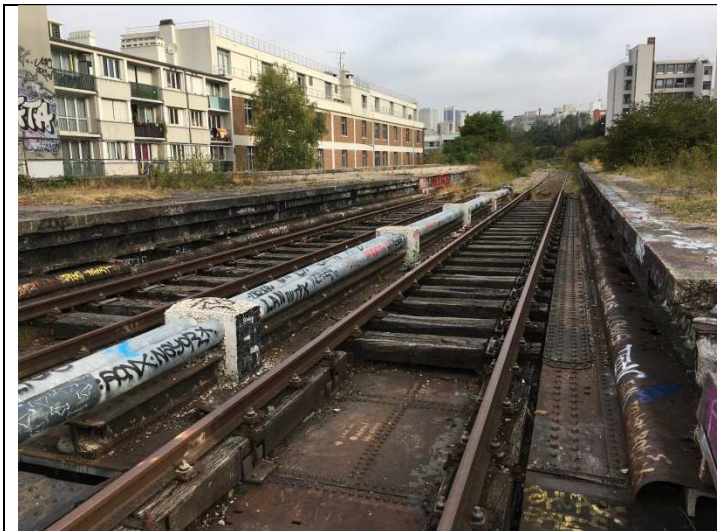
Photo 1 : Voies V1 et V2 – Non circulées.

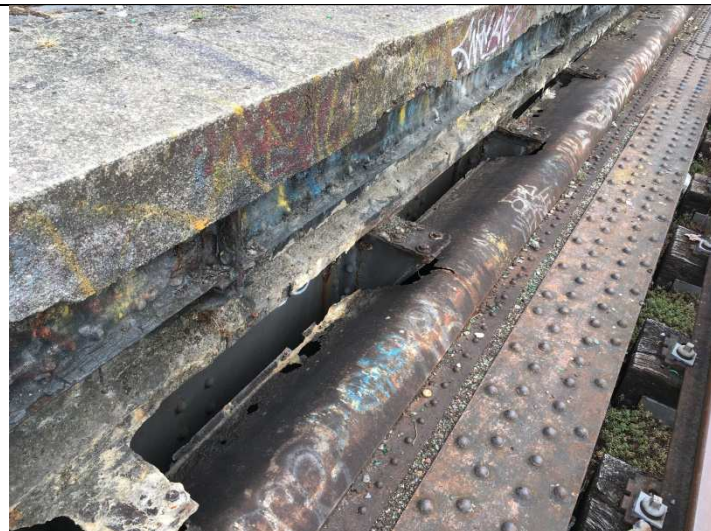
Photo 2 : Ouvrages annexes – Les quais sont contigus mais séparés par un pont-rail à tablier métallique.

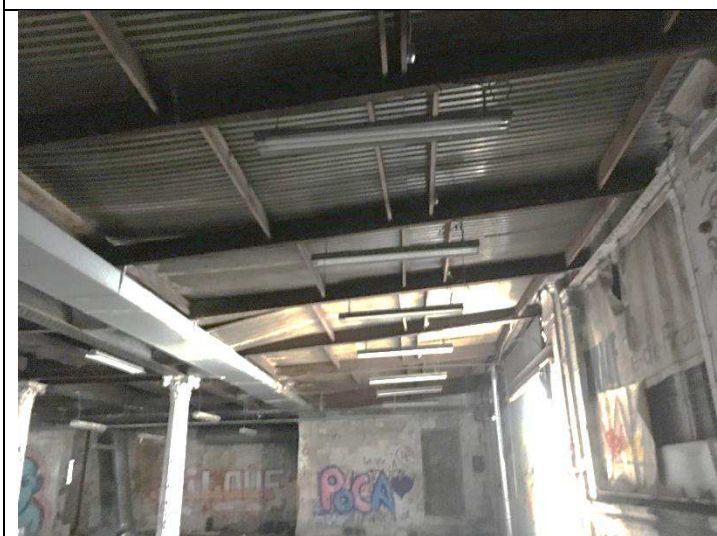
Photo 3 : Intrados du quai 2 - Intrados non visible à cause des plaques en polyester.

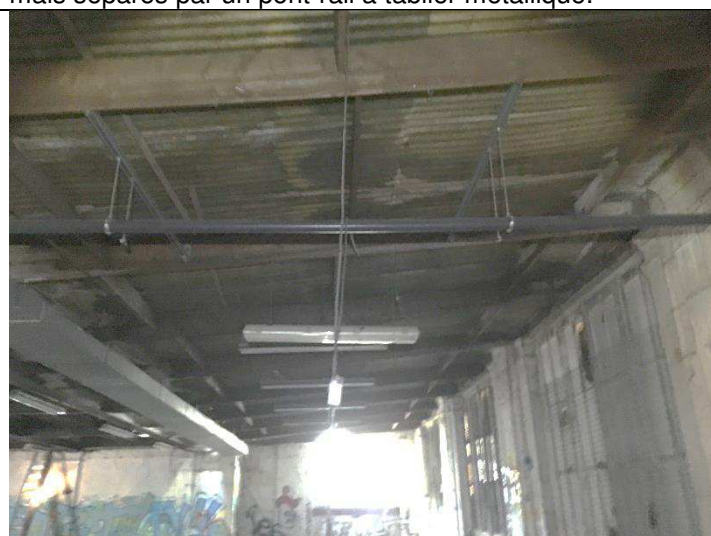
Photo 4 : Intrados du quai 1 - Intrados non visible à cause des plaques en polyester.

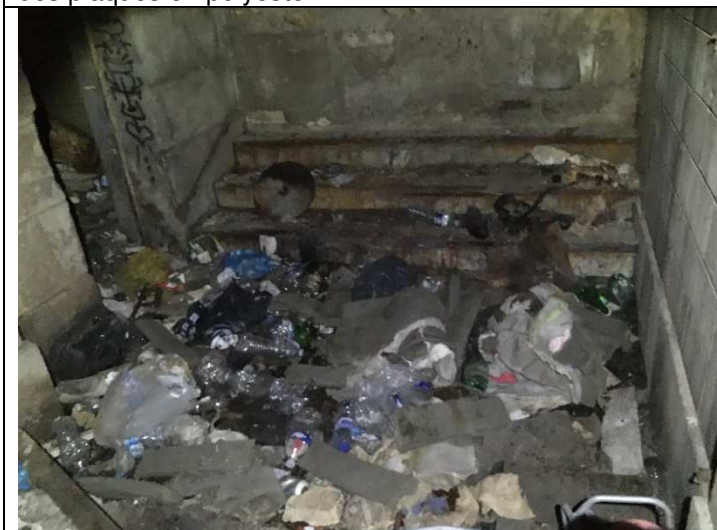
Photo 5 : Sous quais 1 et 2 – Le milieu ambiant est particulièrement humide et devient encombré de déchets en tout genre.

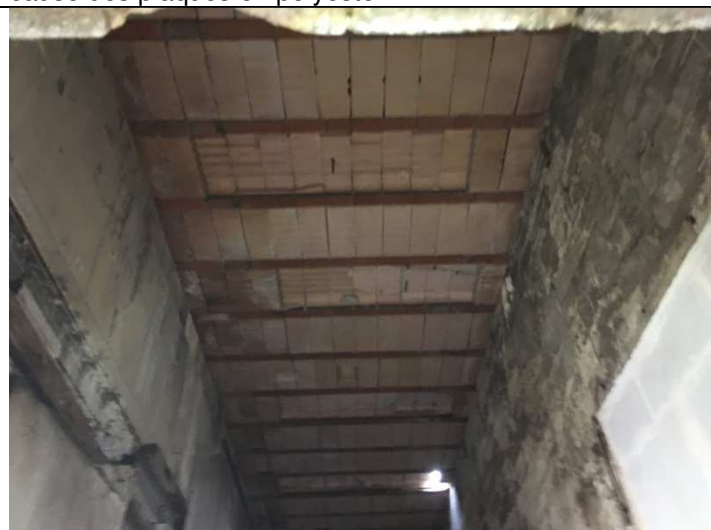
Photo 6 : Intrados quai n°2 côté extrémité – Il est constaté une oxydation de surface des poutrelles ainsi que plusieurs hourdis dégradés en intrados (seule partie visible).

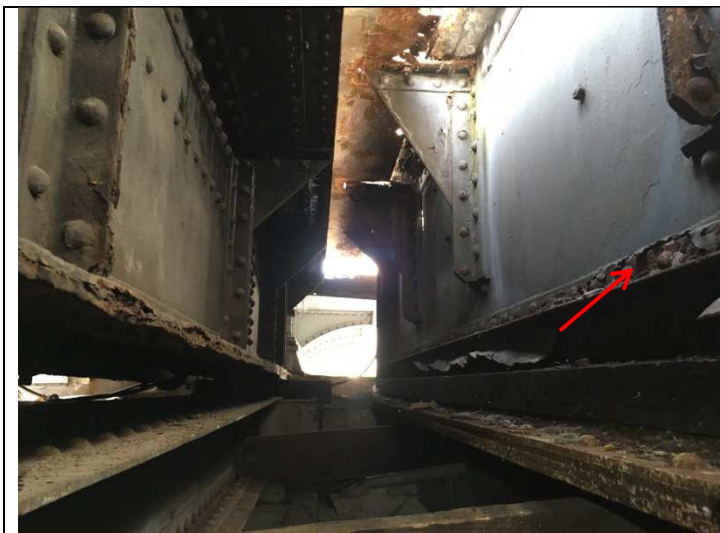
Photo 7 : Peinture poutre droit quai 1 (partie inférieur des poutres visible depuis l'intrados) – La protection anticorrosion s'écaille progressivement et laisse place à la corrosion.

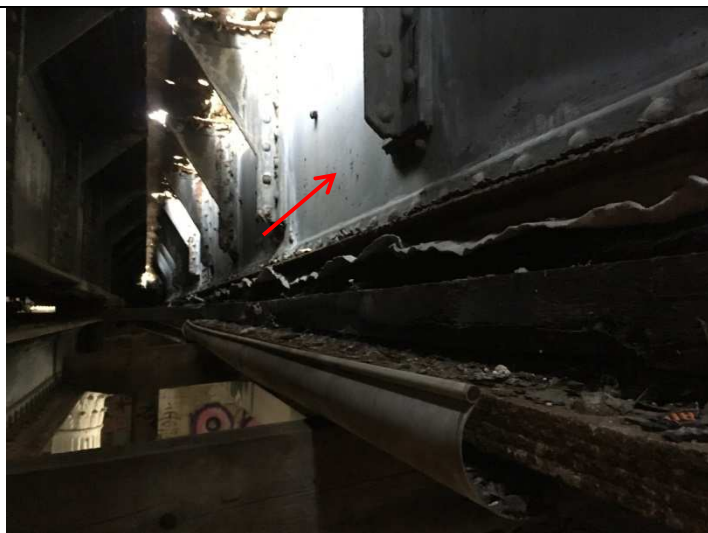
Photo 8 : Peinture poutre gauche quai 2 (partie inférieur des poutres visible depuis l'intrados) – La protection anticorrosion s'écaille progressivement et laisse place à la corrosion.

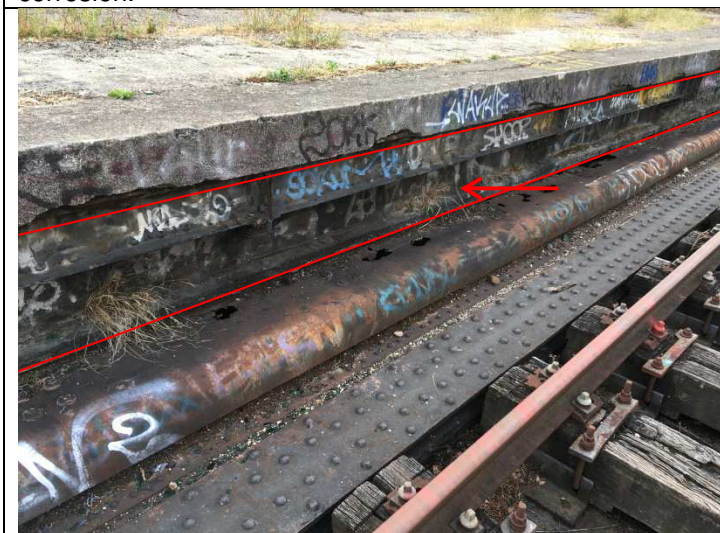
Photo 9 : Peinture poutre droit quai 1 (partie supérieur des poutres visible depuis l'extrados) – Dégradation importante de la protection anticorrosion constaté par la corrosion ceusante et foisonnante.

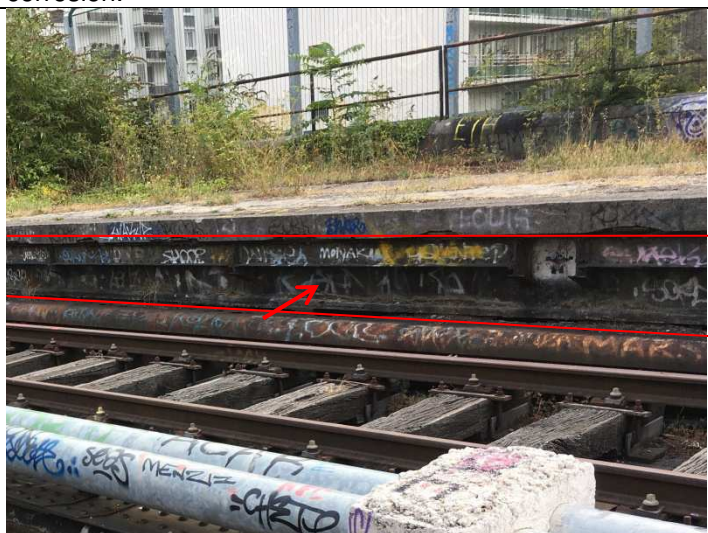
Photo 10 : Peinture poutre gauche quai 2 (partie supérieur des poutres visible depuis l'extrados) – Dégradation importante de la protection anticorrosion constaté par la corrosion ceusante et foisonnante.

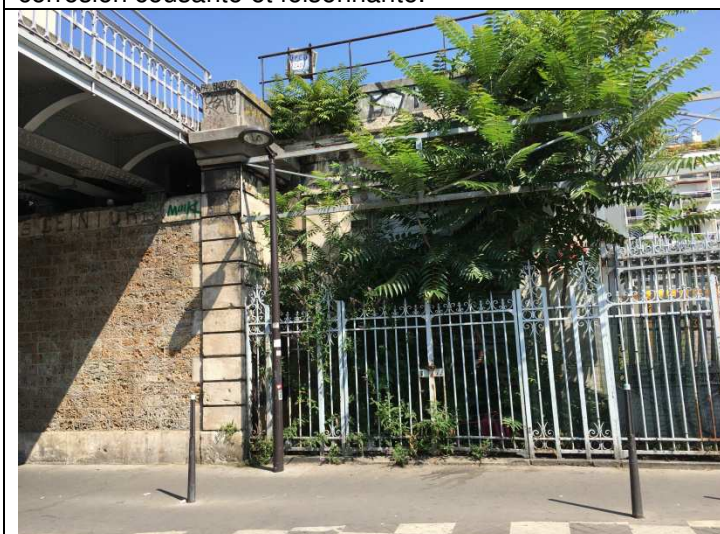
Photo 11 : Culée côté quai 2 - Présence de végétation localisée due à un manque d'entretien.

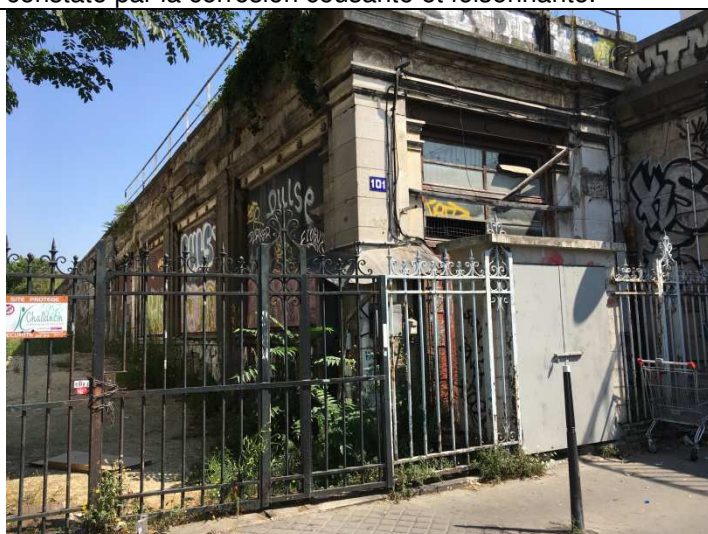
Photo 12 : Culée côté quai 2 - Présence de végétation localisée due à un manque d'entretien.

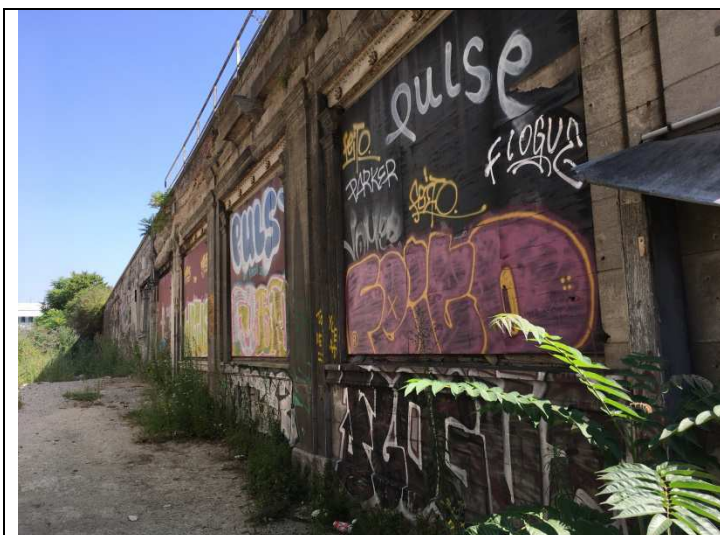
Photo 13 : Façade quai 1 – La structure reste correcte malgré l'aspect inesthétique et irrégulier de la façade.

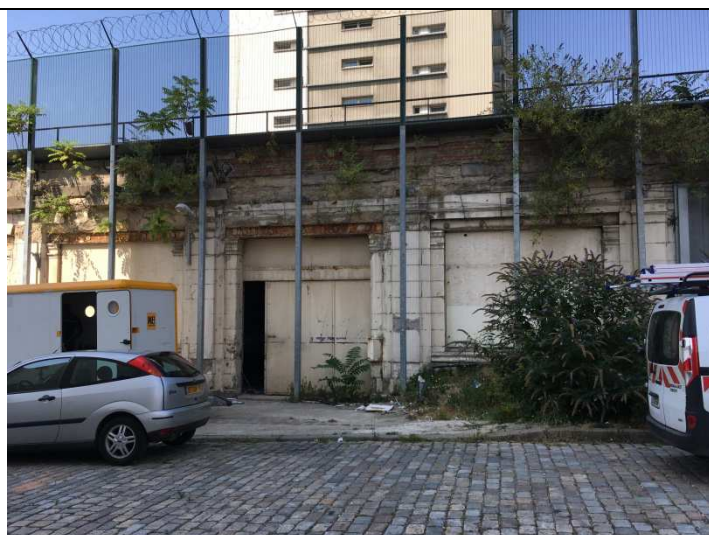
Photo 14 : Façade quai 2 – Les bardages ont été retirés pour la mise en place d'un grillage anti-jet de pierres. La végétation gagne du terrain au droit du couronnement.

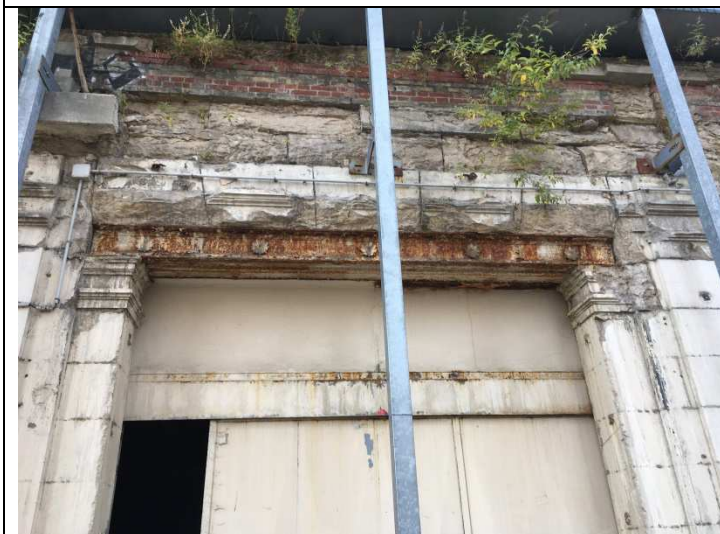
Photo 15 : Façades 1 et 2 – Les pilastres ainsi que les parements se dégradent due au manque d'entretien.
