SNCF IMMOBILIER
DIT SUD-EST

GEVREY CHAMBERTIN P TRIAGE
UT 005851L, bâtiment 112 dit PALOMA
SNCF Mobilités
BOIS DAVOT - 21160 COUCHEY

RAPPORT DE DIAGNOSTIC

2^{ème} édition du 26 mars 2018-indice A

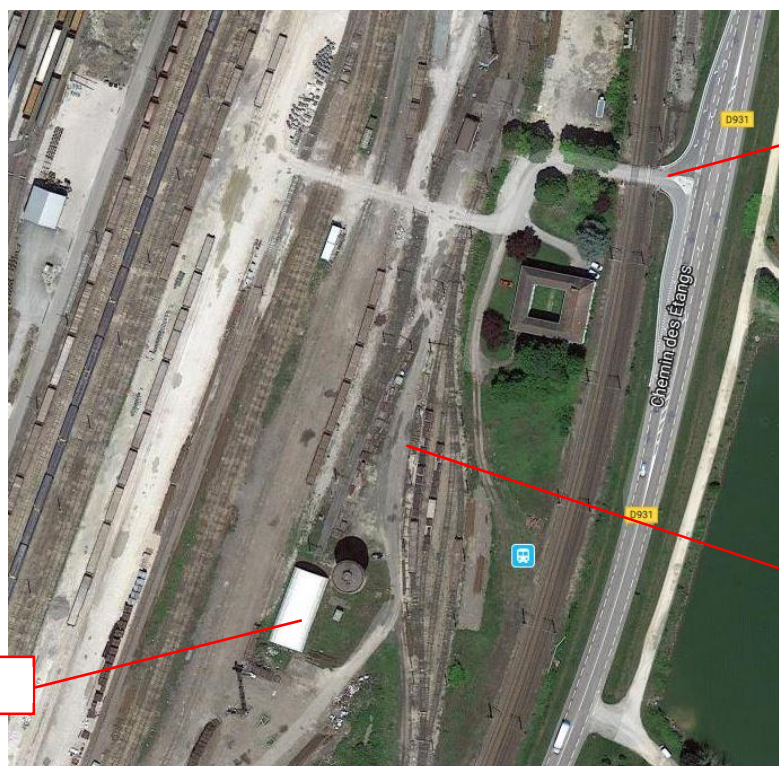
Bâtiment 112

Accès au site SNCF

Voie d'accès très dégradée

La voie d'accès au bâtiment et à ses abords immédiats est très dégradée et comporte de nombreux nids de poule. Il y a 2 passages sur voies

Réfection hors diagnostic = non chiffrée
