# Résultats des essais de portance

Dossier 19-1-AGENC108-179 : RIEDISHEIM - Ancien centre de tri postal (Plaques)

Rapport d'essai n° 1

## MEI\_18-02 Essai de plaque, détermination de EV1, EV2, rapport EV2/EV1

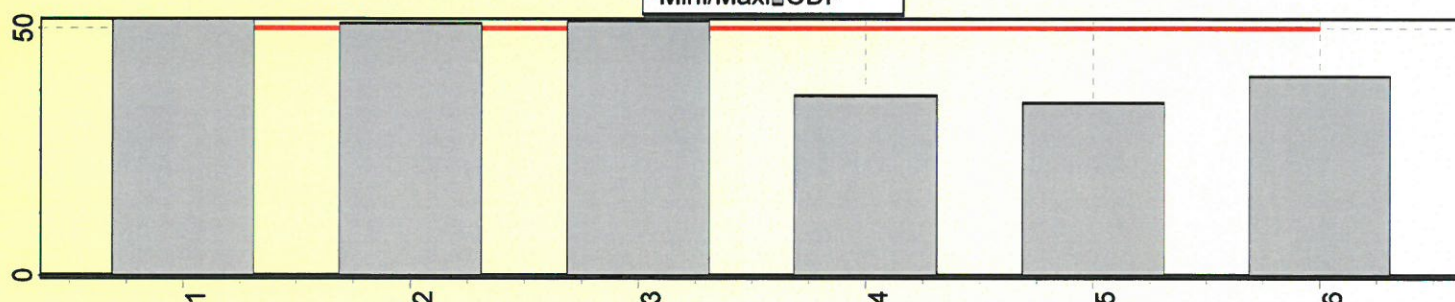
| Ordre | Situation | Détail situation | EV1 (MPa) | EV2 (MPa) | k | Observation |
|---|---|---|---|---|---|---|
| 4 | CDF | 4 | 15.9 | 36.3 | 2.28 | |
| 5 | CDF | 5 | 15.3 | 34.6 | 2.26 | |
| 6 | CDF | 6 | 15.7 | 40.2 | 2.56 | |

| Situation | Nbre | %Conf. | Moyenne | Mini. | Maxi. |
|---|---|---|---|---|---|
| CDF | 6 | 50.00 | 44.1 | 34.6 | 51.7 |

Le cylindrage a été réalisé lors de fortes averses pour les points 4 à 6. Afin de ne pas détériorer la CDF des passes en lisse ont été réalisées, ce qui pénalise, à ce jour les valeurs mesurées. De plus le matériaux de la couche de forme a absorbé une grande quantité d'eau après mise en oeuvre, ce dernier doit réessuyer avant toute opération sur la plateforme.

A ce jour l'arase de la plateforme est intégralement protégée, cependant il serait nécessaire de recompacter la plateforme à l'aide d'un compacteur à pneus, afin de mieux densifier le matériaux (une fois qu'il aura réessuyé).

Une fois ces opérations effectuées une nouvelle campagne d'essais sera réalisée.
