RAPPORT D'EXPERTISE

Voies MATSUD

LE MANS-TRIAGE Poste C

Le 15 juin 2020

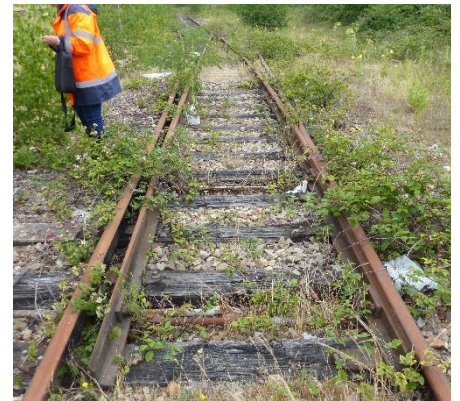
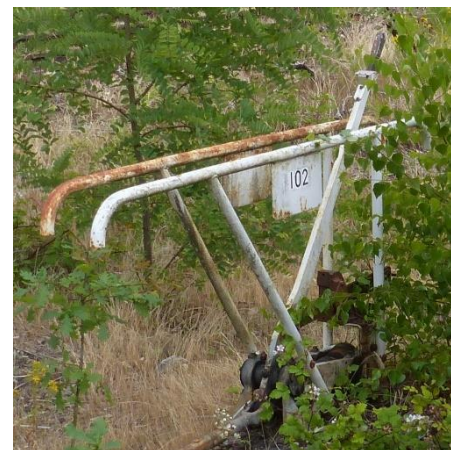
4.2. Branchement 102

Les ferrures sont en bon état et le plancher est dans un état médiocre (environ 35% des bois d'appareils seraient à changer).

Les coussinets de glissement ne sont pas graissés.

Le levier n'est plus entretenu.

Localisation	Opérations à réaliser	Priorité
Branchement 102 et son dispositif de manœuvre	<ul style="list-style-type: none"> • Dégagement de la végétation • Révision du levier de manœuvre et de son châssis • Révision et graissage de l'appareil • Vérification des côtes de protection de pointe • Révision et graissage de l'appareil 	P1
	<ul style="list-style-type: none"> • Graissage périodique des coussinets • Vérification périodique des côtes de protection • Remplacement d'une dizaine de pièces de bois 	P2
Branchement 768 et son dispositif de manœuvre	<ul style="list-style-type: none"> • Dégagement de la végétation • Révision du levier de manœuvre et de son châssis • Révision et graissage de l'appareil • Vérification des côtes de protection de pointe 	P1
	<ul style="list-style-type: none"> • Graissage périodique des coussinets • Vérification périodique des côtes de protection • Remplacement d'une quinzaine de pièces de bois 	P2

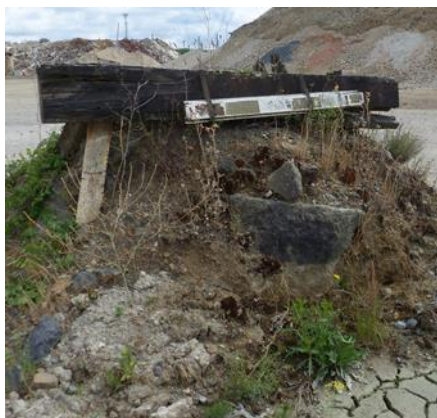
La voie A en talon du branchement 102 se termine par un heurtoir en mauvais état.

Heurtoir de fond de Voie A

Taquets 102 bis et 769	<ul style="list-style-type: none"> • Révision et graissage 	P1
« Voie A »	<ul style="list-style-type: none"> • Dégagement de la végétation sur 2m de part et d'autre de l'axe de la voie (désherbage, débroussaillage et essartage) • Décapage et évacuation du dépôt des matériaux agglomérés entre les rails avec dégagement du flanc du champignon côté intérieur voie • Dégagement des ornières de la traversée routière 	P1
	<ul style="list-style-type: none"> • Remplacement en recherche d'une cinquantaine de traverses • Désherbage chimique annuel • Dégagement périodique des ornières • Remise en état du heurtoir 	P2

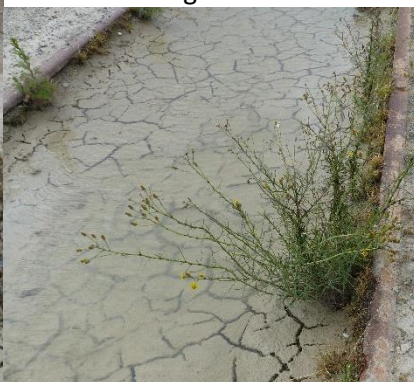
Dans la partie recouverte de terre, le flanc du champignon, côté intérieur de la voie, est enrobé dans la glaise et caché par la végétation.

Il devra donc être dégagé avant reprise des circulations ferroviaires pour permettre le passage des bou-dins du matériel roulant.

Champignon du rail couvert par la glaise et caché par la végétation

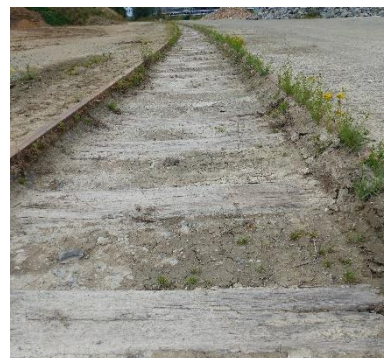
Tronçon bois en état acceptable

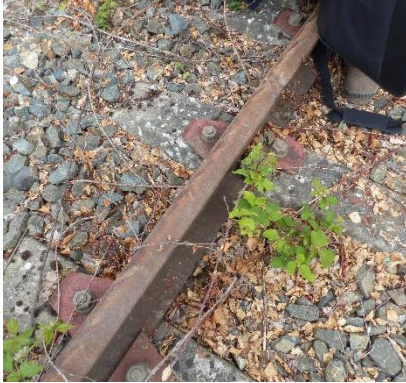
Attaches Nabla sur TBa

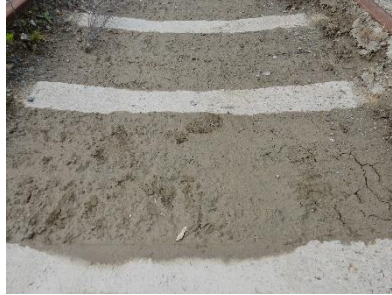
Traverses en béton dans la glaise

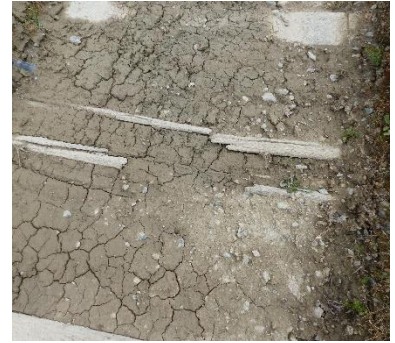
- Acceptable côté heurtoir
- Médiocre côté appareil : en particulier, sur un tronçon de 40 mètres environ situé à une centaine de mètres du branchement 102, 70% des traverses seraient à remplacer pour assurer une tenue de voie suffisante.

Au global, le remplacement d'une cinquantaine de traverses serait nécessaire.

Traverses en bois hors d'usage

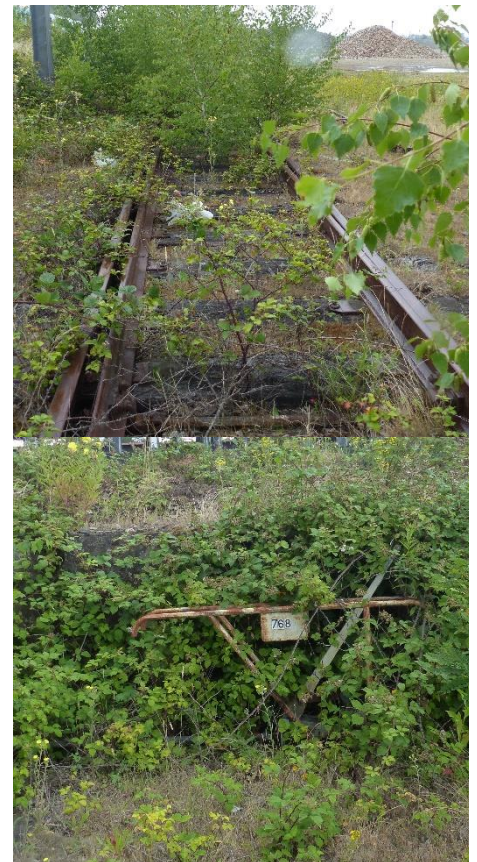
4.4. Branchement 768

Les ferrures sont en bon état et le plancher est dans un état médiocre (environ 40% des bois d'appareils seraient à changer).

Le levier non entretenu en mauvais état n'est plus opérationnel et envahi par la végétation.

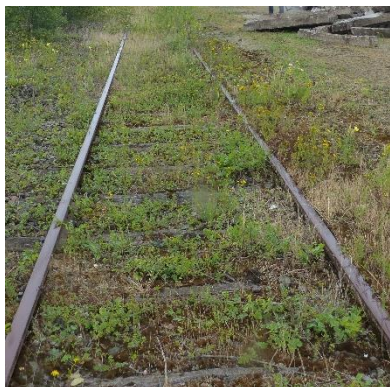
Le plancher est dans un état médiocre. Le remplacement d'une traverse sur cinq serait nécessaire pour rétablir une efficacité suffisante de la tenue des attaches.

Plancher de la Voie B

« Voie B »	<ul style="list-style-type: none"> • Dégagement de la végétation sur 2m de part et d'autre de l'axe de la voie (désherbage, débroussaillage et essartage). 	P1
	<ul style="list-style-type: none"> • Remplacement en recherche d'une cinquantaine de traverses • Désherbage chimique annuel • Dégagement périodique des ornières • Remise en état du heurtoir 	P2

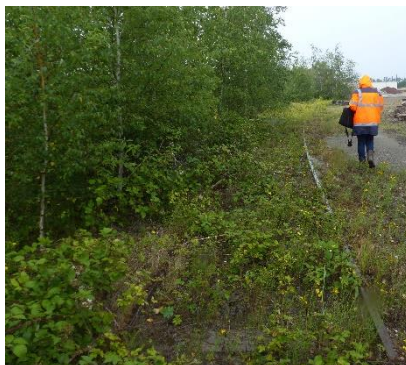
L'absence de traitement de la végétation depuis plusieurs années a permis la pousse d'arbres dans la voie.

Voie B sous la végétation

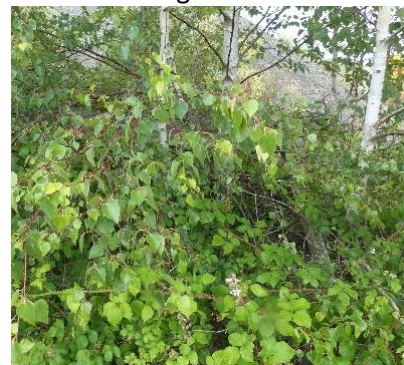
Le heurtoir a complètement disparu derrière la végétation.

Heurtoir de la Voie B derrière la végétation
