**Gare d'Avron de la Petite Ceinture  
4, rue Gambon, Paris XX**

**Diagnostic technique structure**

**9 avril 2022**

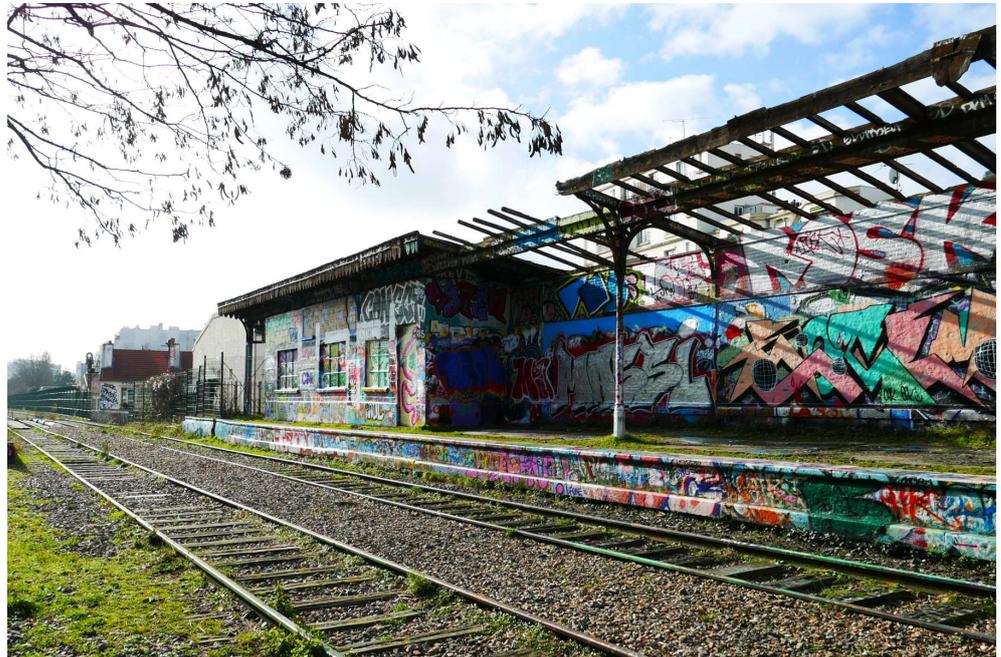
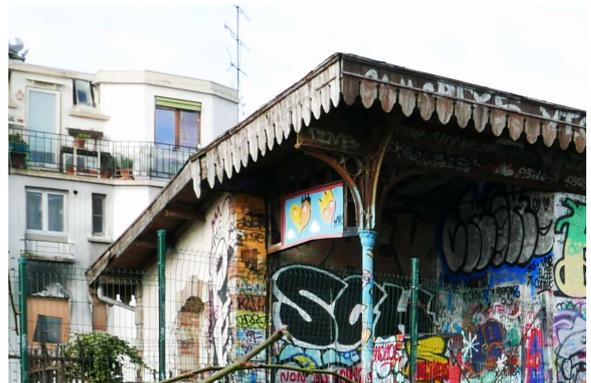
Le mur de façade sur quai du bâtiment présente une importante fissure.

La couverture de l'auvent ouvert a complètement disparue et la charpente est en très mauvais état (elle a servi de bois de chauffage pour des SDF).

La structure en fer est très belle, en bon état malgré une corrosion superficielle.

Le mur fissuré n'est pas porteur, il ferme l'auvent qui est indépendant. Cette fissure peut être facilement réparée. Il peut aussi être envisagé de remplacer ce mur par une baie vitrée par exemple.

La couverture doit être remplacée en totalité. Pour respecter l'esthétique historique, elle pourrait être en zinc pour le pan supérieur couvrant le quai et en tuiles mécaniques pour le pan couvrant le Bâtiment Voyageurs.

La charpente de l'auvent doit être aussi entièrement refaite.

La structure de l'auvent devrait être traitée contre la corrosion.

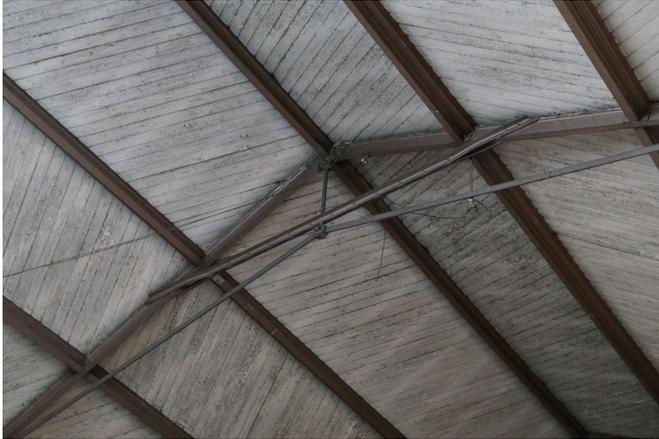
Le plafond présente de nombreuses traces de fuites. La charpente en fer est en bon état malgré de la corrosion superficielle, le bois est abîmé par les infiltrations d'eau.

*Ferme et pannes en fer*

- le remplacement de la couverture et des bois de charpente,
- le traitement anticorrosion de la charpente en fer,
- le traitement des fissures intérieures,
- la démolition du mur coupant en deux la grande salle,
- le remplacement des menuiseries extérieures,
- la mise en place d'une isolation thermique,
- le remplacement des équipements techniques (électricité et plomberie),
- l'installation d'un système de sécurité incendie en rapport avec l'équipement projeté.

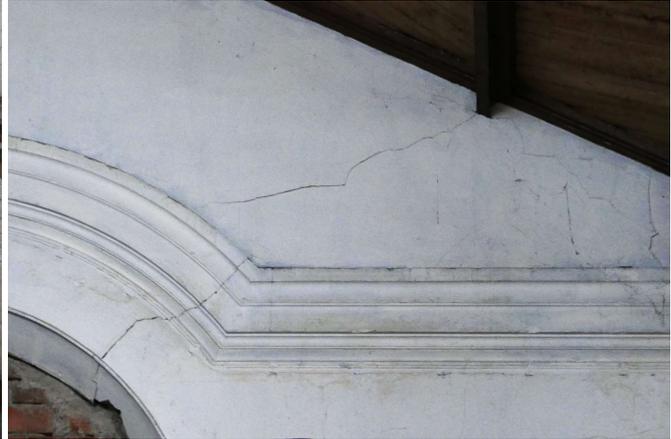
Le bâtiment comporte une structure métallique avec un habillage en briques et des éléments de modénatures en pierres (châinages, encadrement des baies, etc...). Dans l'ensemble la structure ne présente pas de défaut important apparent. Il y a à l'intérieur quelques fissures.

*Fissure intérieure*

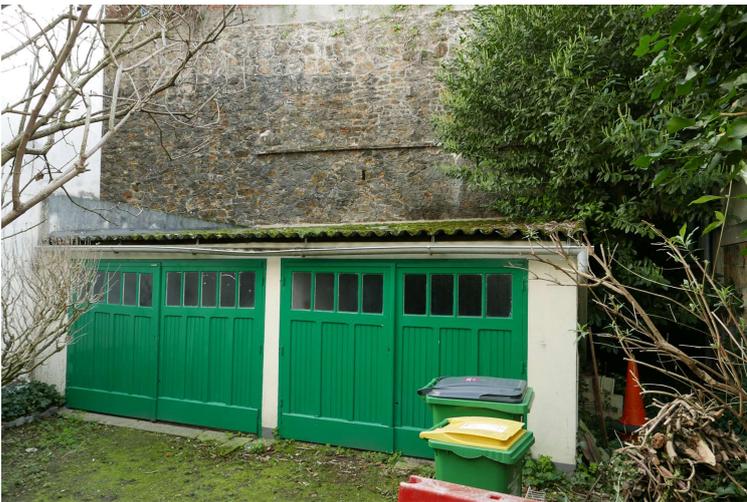
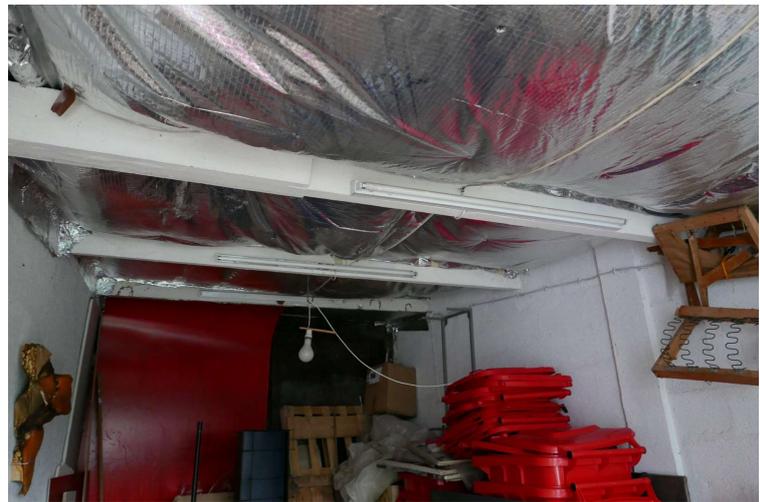
La couverture est en bacs ondulés en fibrociment contenant probablement de l'amiante. Elle est fuyarde et fragilisée. Il n'est plus possible de monter dessus pour la nettoyer sans risquer de la percer. La gouttière est aussi abîmée.

Vue intérieure - Plafond bâché à cause des fuites d'eau

Ce bâtiment est tout à fait viable sous réserve de remplacer sa toiture.

Pour conserver un usage de garage, il faut prévoir le désamiantage des bacs ondulés et leur remplacement par des bacs similaires sans amiante, ainsi que la réfection de la gouttière.

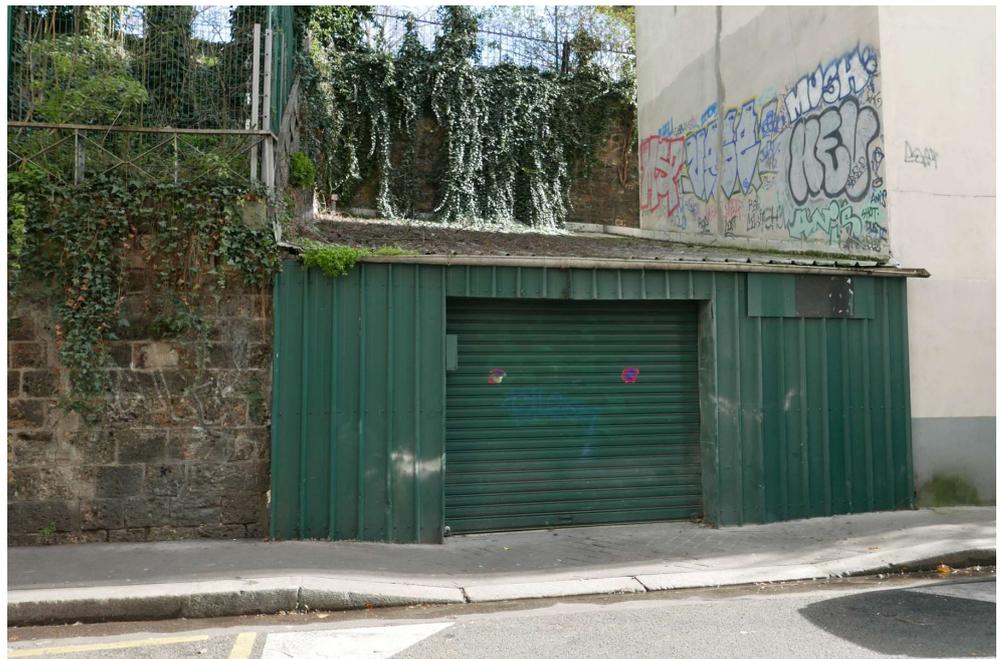
La dent creuse a été fermée devant avec du bac acier et un rideau roulant, et en toiture avec du bac acier et des panneaux de plexiglass posés sur des pannes en bois fixées sur le pignon de l'immeuble mitoyen et sur le mur de soutènement du talus de la voie ferrée.

Les solins sont très abîmés et il n'y a pas de gouttière.

La couverture est fuyarde (le plafond est bâché) et ne peut pas être nettoyé car étant fragilisée il y a un risque de la briser si on circule dessus.

Cette construction n'est pas viable. Elle n'a pas de structure propre, elle repose entièrement sur les constructions voisines.

Cette construction devrait être démolie. Le terrain ainsi libérerait une emprise au sol d'environ 55 m<sup>2</sup> permettant la construction d'un bâtiment en R+3 d'environ 150 m<sup>2</sup> de surface plancher, sous réserve des règles du PLU et des servitudes ferroviaires dites type T1.

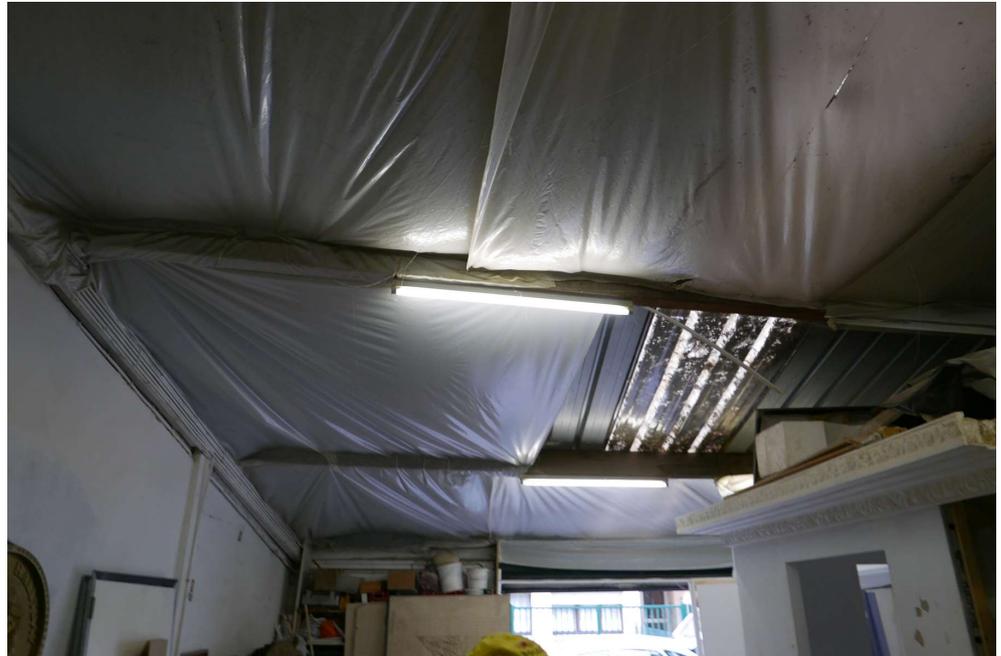
*Plafond bâché pour récolter les infiltrations d'eau*

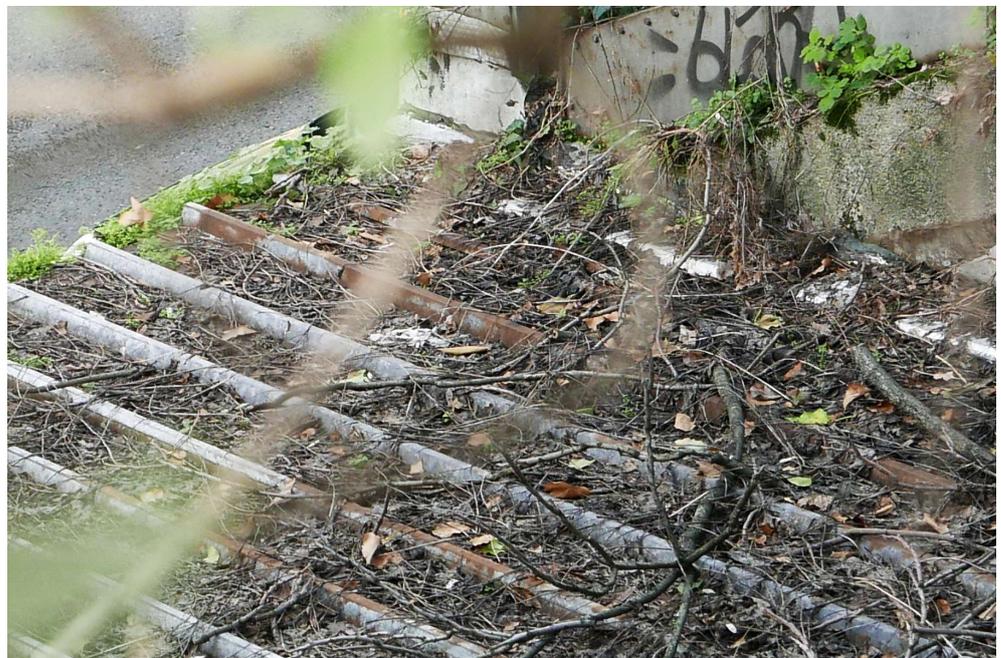
*Dessus de la couverture couvert de feuilles et de branches*

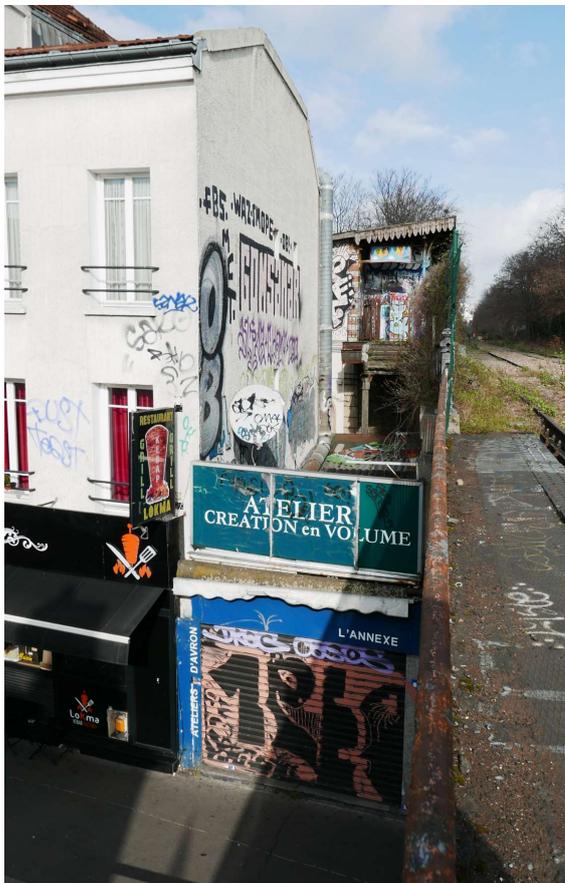
L'escalier a disparu (il reste son palier soutenu par un poteau en fer (photo de droite ci-dessous). Il a été construit une façade sur la rue d'Avron avec un rideau métallique, une petite extension à l'arrière jusqu'au poteau supportant le palier et une couverture en tôle ondulée, peut-être en fibrociment.

Façade sur la rue d'Avron

La construction B 05 n'est pas un bâtiment viable à être pérennisé, même en essayant de colmater les fuites en toiture.

- Le démolir et laisser le passage libre comme à l'origine, voire, ce qui serait intéressant, reconstituer l'escalier d'accès au quai intérieur,

- Le reconstruire, en limitant sa profondeur à celle de l'immeuble mitoyen pour éviter l'excroissance disgracieuse actuelle. L'emprise au sol du bâtiment ferait environ 36 m<sup>2</sup>. Il est possible de construire deux étages dans l'alignement mitoyen, ce qui permettrait d'avoir environ 100 m<sup>2</sup> de surface plancher, sous réserve des règles du PLU et des servitudes ferroviaires dites type T1.

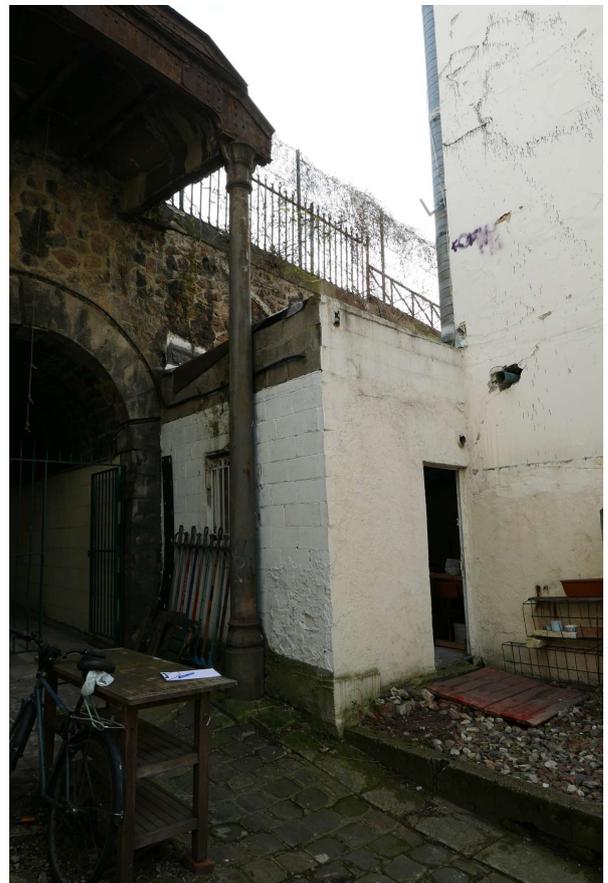
L'excroissance est en parpaings. Il n'est pas sûr qu'ils soient montés sur des fondations.

Excroissance arrière et palier de l'ancien escalier

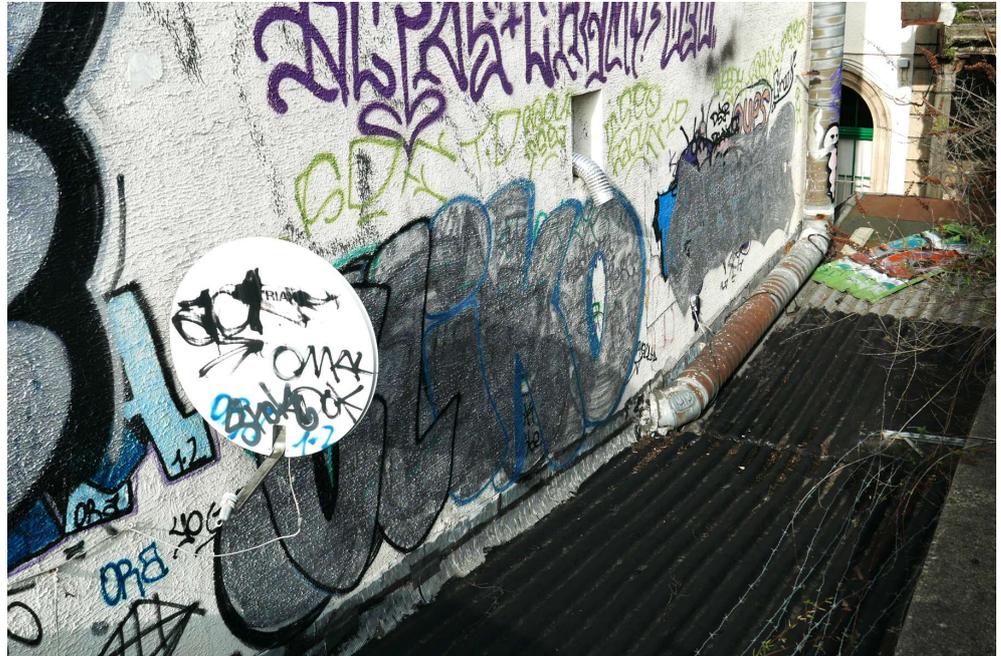
La couverture est fixée sur le pignon de l'immeuble mitoyen et sur le tablier du pont de la voie ferrée. Elle est en deux pentes inversées, avec un chéneau central. Elle est fuyarde, les solins sont en très mauvais état.

Couverture contre l'immeuble mitoyen

L'immeuble mitoyen au 117, rue d'Avron a plusieurs équipements en surplomb sur la parcelle SNCF : Une antenne parabolique, une sortie de VMC par un jour de souffrance et une cheminée de cuisine. Celle-ci sort au niveau du chéneau et présente un point faible d'étanchéité.

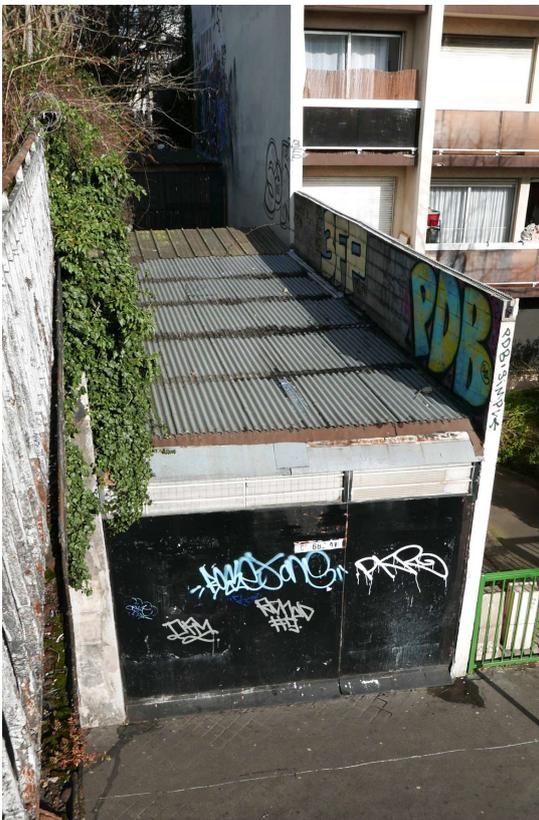
Le mur de clôture avec l'immeuble mitoyen du 119, rue d'Avron a été surélevé et la façade sur la rue fermée avec une porte métallique.

La couverture est en bacs acier posés sur des pannes fixées d'un côté sur le mur de clôture et le mur pignon mitoyen, sur le mur de soutènement du talus de l'autre. La couverture est fuyarde. La pente est très faible, et il n'y a pas de gouttière.

*Vue côté rue depuis le pont*

Les lots B 07 et B 08 ne sont pas pérennes. Il s'agit d'auvents fermés et aménagés au grès des besoins plus que de véritables constructions.

Il est préconisé au maître d'ouvrage de ne pas prévoir la réhabilitation ou le remplacement de ces constructions mais plutôt de garder le terrain libre pour réaliser un accès public à la Petite Ceinture.

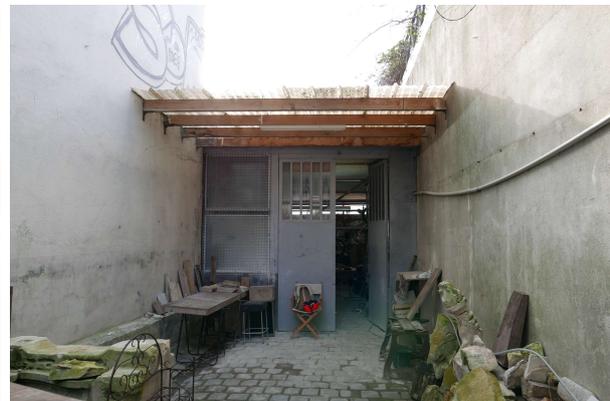
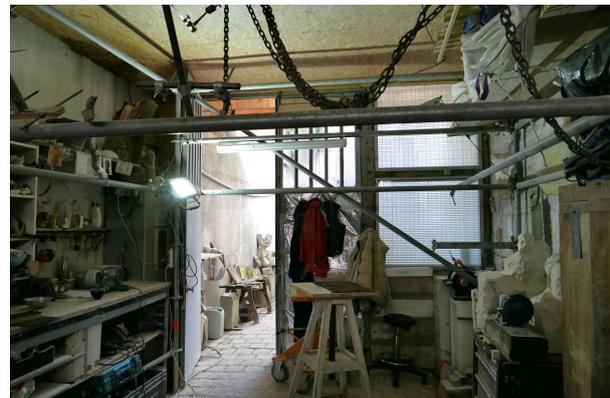
*En haut : Vue arrière - En bas : Vue intérieure*

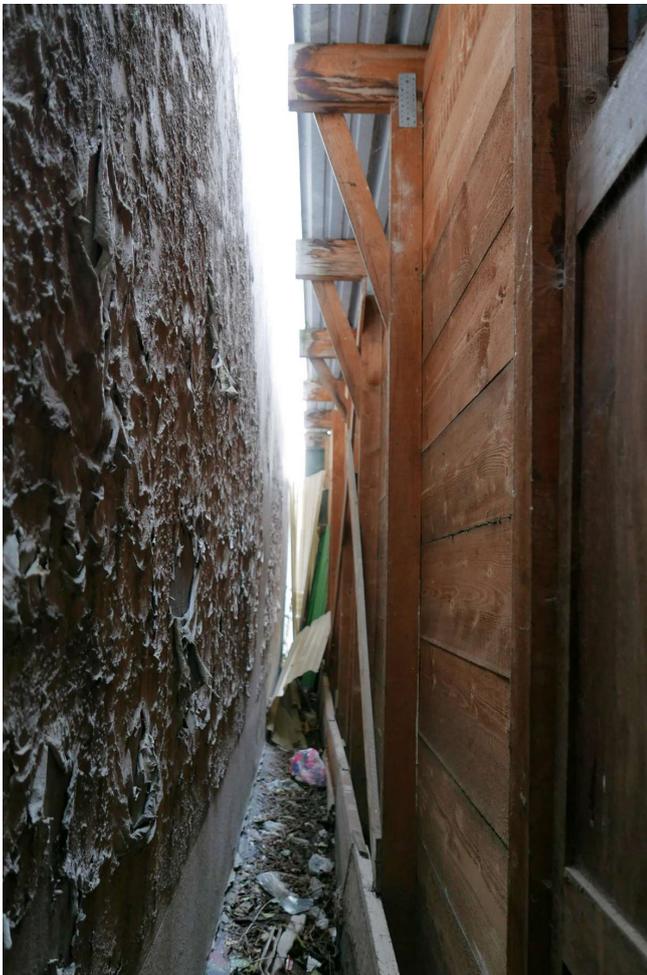
*Vide entre le mur mitoyen et la construction B 08*

Nota : Le PLU ne permet pas de laisser un espace vide aussi petit contre une limite mitoyenne. La construction devrait être construite sur la limite de la parcelle ou en retrait de plusieurs mètres.

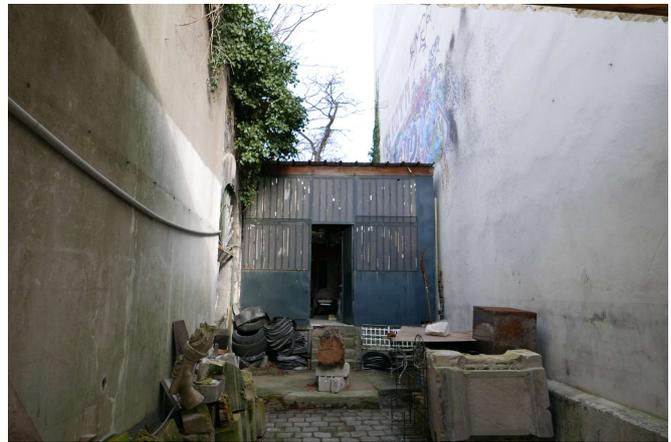
Cette construction est composée d'une couverture en bacs acier posés sur des pannes fixées d'un côté sur le mur de soutènement du talus et sur des poteaux en bois de l'autre côté. Ces poteaux sont implantés à une cinquantaine de cm du mur pignon mitoyen. Des planches clouées à ces poteaux assurent la fermeture de la construction.

La couverture est fuyarde. La pente de la toiture est très faible, et il n'y a pas de gouttière.

*Vue arrière*

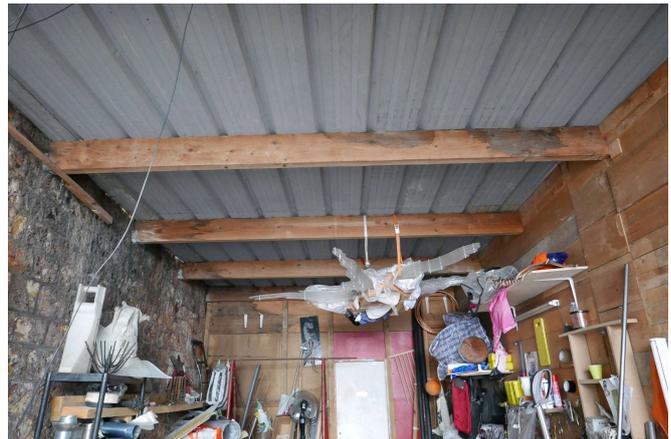
*Vue intérieure*

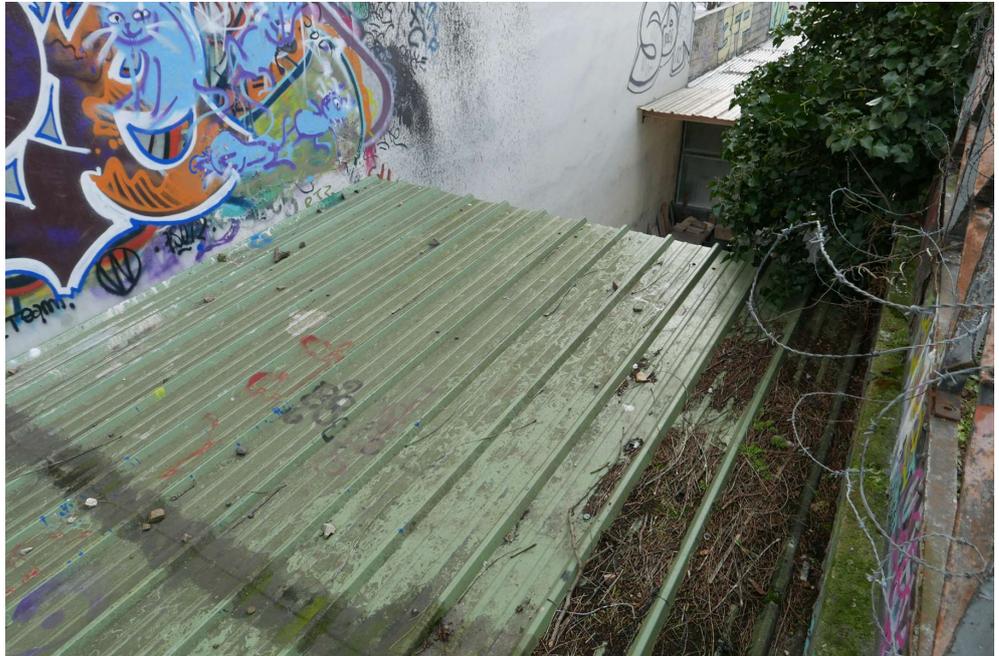
*Couverture des lots B 08 (au premier plan) et B 07*

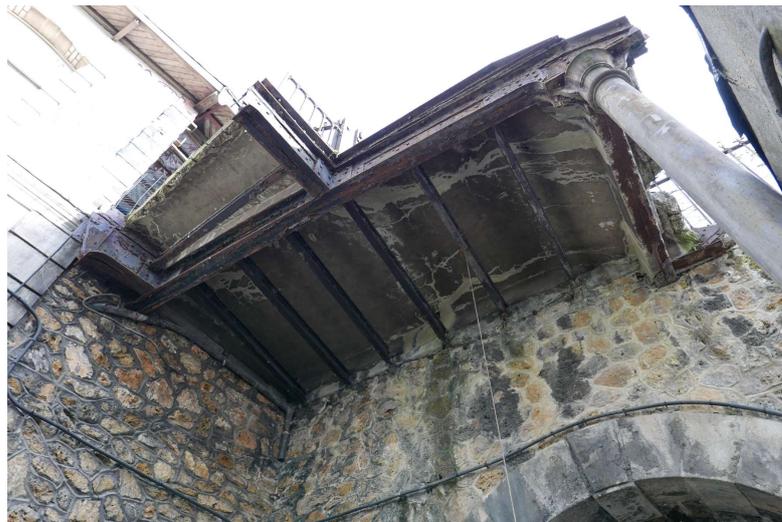
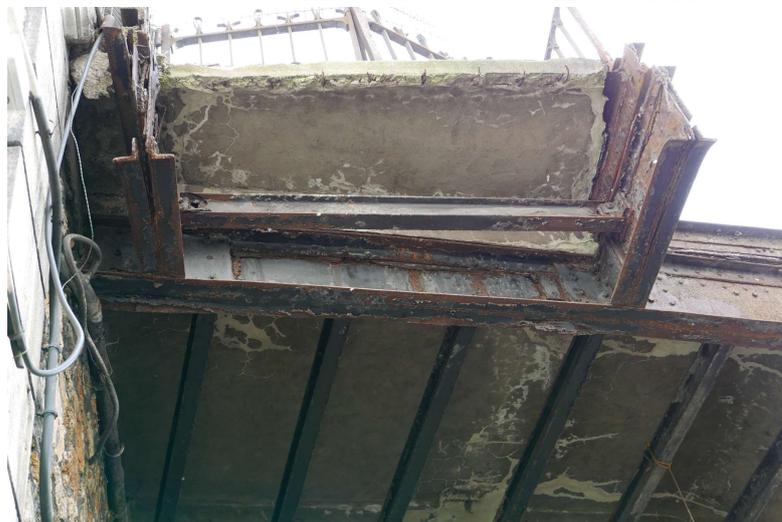
Le parcours présente au niveau de la Gare d'Avron présente des risques de chute. Il y a deux points sensibles : La palier de l'ancien escalier du quai intérieur, surplombant la Cour des Départs, et la grille fermant la trémie de l'escalier d'accès au quai central.

Les éléments de serrurerie sont très corrodés, les scellement sont défectueux, et la maçonnerie de l'escalier présente une importante fissure.

*Palier de l'ancien escalier reliant le quai intérieur à la rue d'Avron*

Il est nécessaire de sécuriser les lieux.

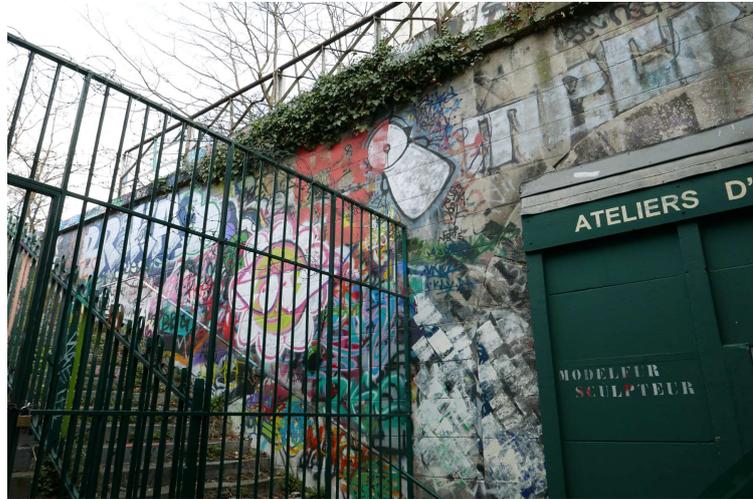
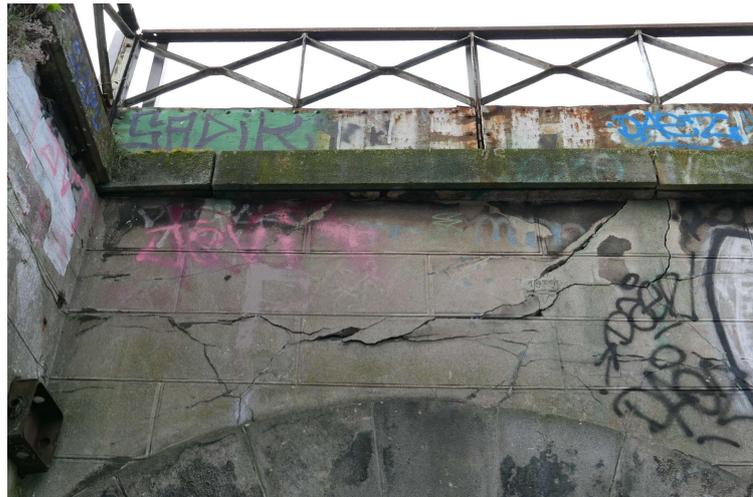
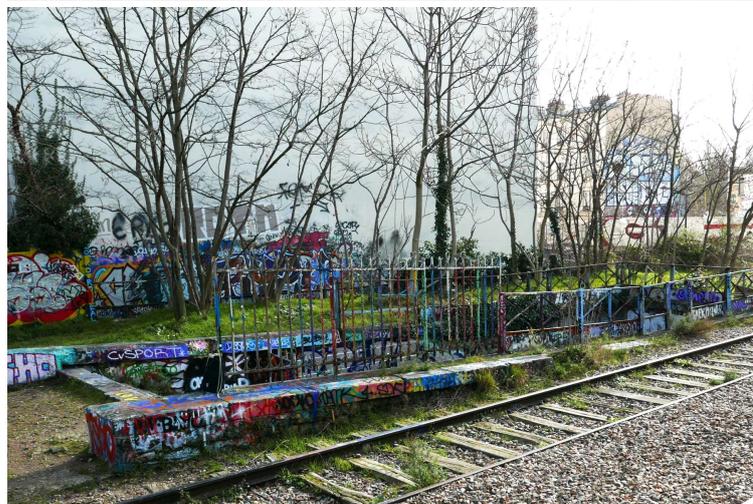
*Escalier d'accès au quai central*
