### **Arches rue de l'Ourcq, Paris XIX (Viaduc de la Petite Ceinture)**

#### **Diagnostic technique structure**

**8 avril 2022**

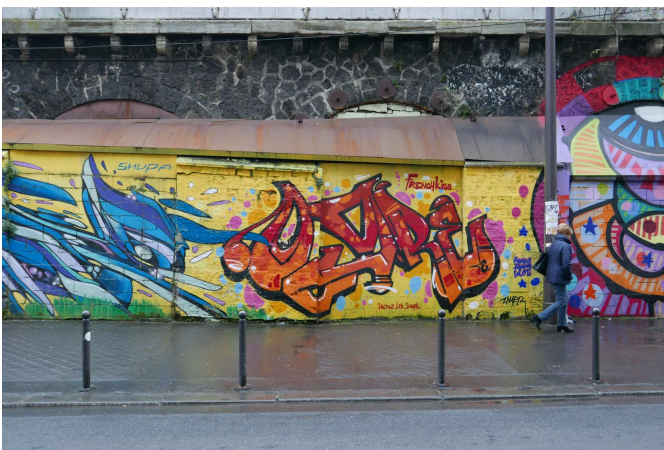
*Les murs en moellons sont enduits et les parpaings bruts. L'ensemble est couvert par des fresques de street art (de DA CRUZ en particulier).*

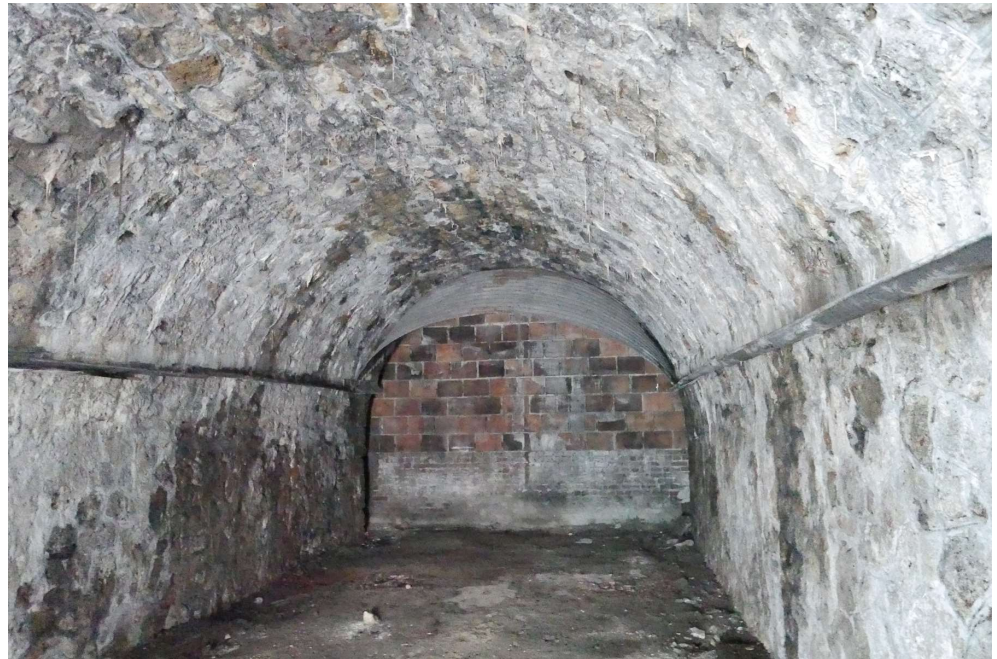
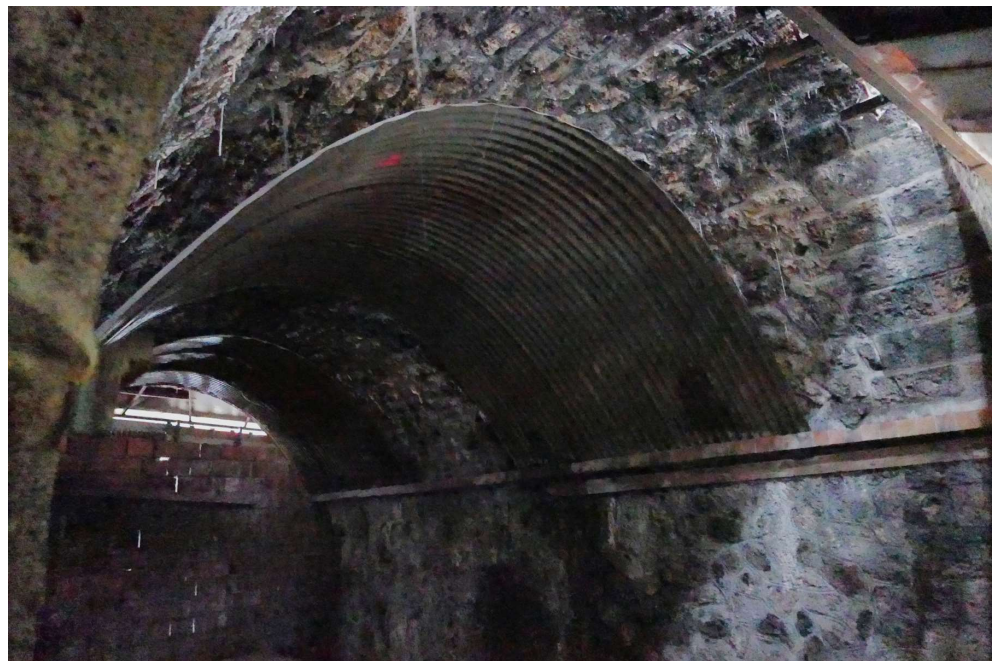
Le viaduc ne présente pas de désordre structurel mais ses voûtes sont très humides.

La voie ferrée au-dessus n'est pas étanche. L'eau s'infiltre dans le remplissage de la voûte et devrait être évacuée par des tuyaux dégorgeoirs puis canalisée par des gouttières (visibles sur la photo ci-dessous). Les tuyaux doivent être bouchés et la maçonnerie saturée d'eau. La voûte est couverte de salpêtre.

L'étanchéité de la voie ferrée n'est pas envisageable, et l'assainissement du remplissage non plus avec des dizaines d'années d'infiltrations accumulées.

Il faut laisser l'eau sortir, et la canaliser, en créant par exemple une coque comme la tôle cintrée de la photo ou une boîte dans la boîte. Le locataire devra se référer aux préconisations de l'Infra (pour infrastructure SNCF - voir § 2.6.) qui indiquent que les installations doivent permettre aux services de l'Infra de la SNCF d'inspecter entre-autres es voûtes. Tout aménagement les recouvrants doit être démontable ou ménager un passage d'homme sécurisé.

Il est aussi possible de laisser les voûtes apparentes en repérant les passages d'eau et mettre en place un système de récupération aux endroits appropriés.

Dans tous les cas il faudra assainir la maçonnerie en nettoyant les voûtes, purgeant les enduits et joints pulvérulents, rejoiner les joints et, si l'occupant veut garder la voûte visible, appliquer un enduit à la chaux.

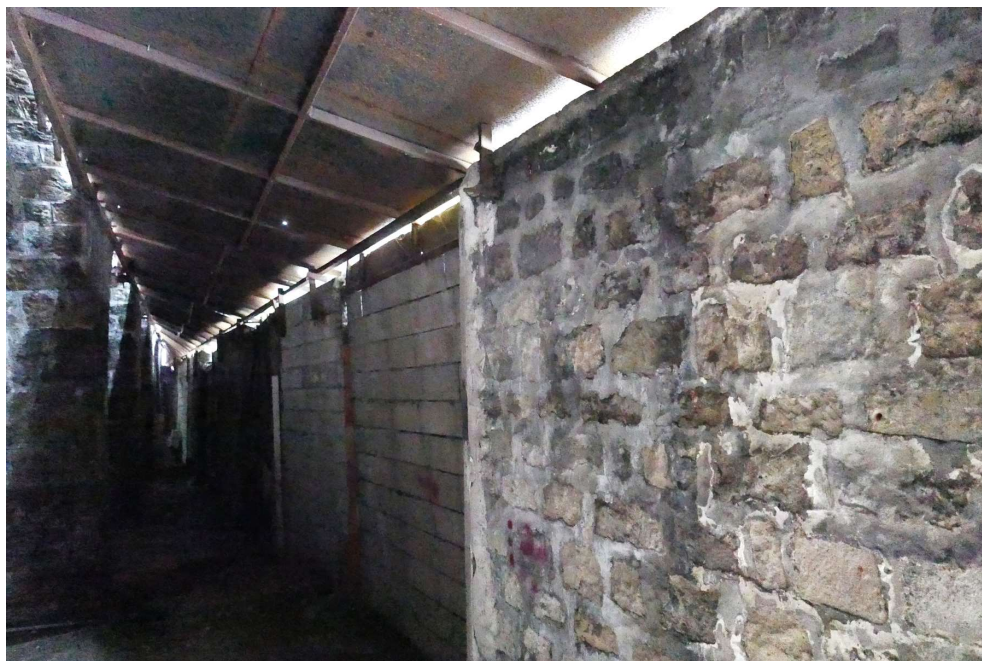
Les murets en moellons semblent assez solides, avec tout de même quelques fissures et des décollements d'enduit côté extérieur, du salpêtre et des joints abîmés côté intérieur.

Les remplissages en parpaings ne sont pas viables. Ils ne sont ni fondés ni chaînés.

Sur la photo ci-dessus on voit bien les murs en moellons et les rebouchages en parpaings.

Mes murs en parpaings ne peuvent pas être conservés. Ils pourraient pour ne pas avoir à réaliser des fondations importantes être remplacés par des murs à ossature bois plus légers ou des châssis vitrés.

Les murs en moellons peuvent être rénovés en traitant les fissures, en remplaçant l'enduit extérieur par un enduit à la chaux et en assainissant le côté intérieur.

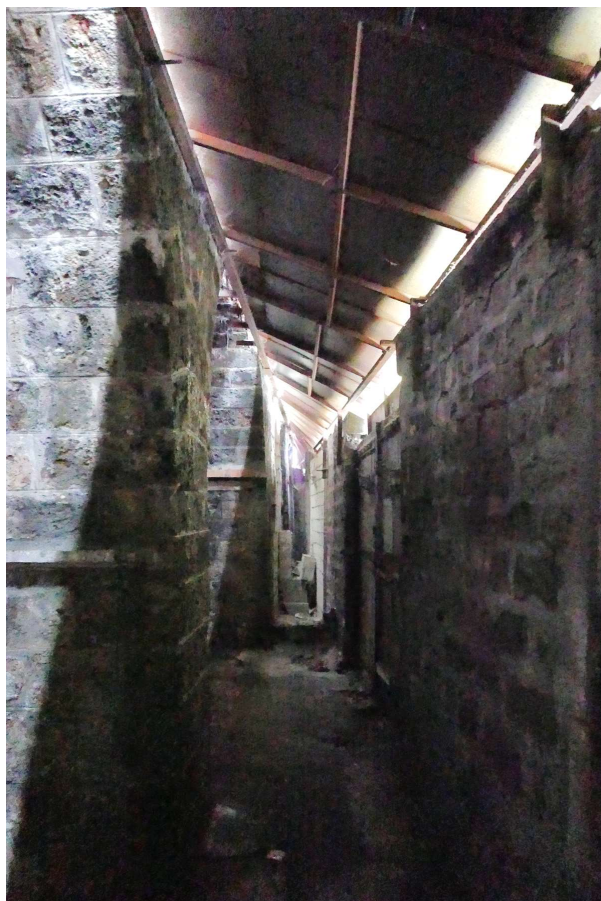
Sur la photo de gauche on voit bien la lumière extérieure à travers la toiture.

Le solin (raccord en la toiture et la maçonnerie du viaduc) n'est pas étanche, et il y a un vide ouvert entre le haut du mur et la toiture.

Les toitures des deux appentis ne sont pas viables. Elles seront à reprendre avec une étanchéité en partie haute et une gouttière en partie basse.

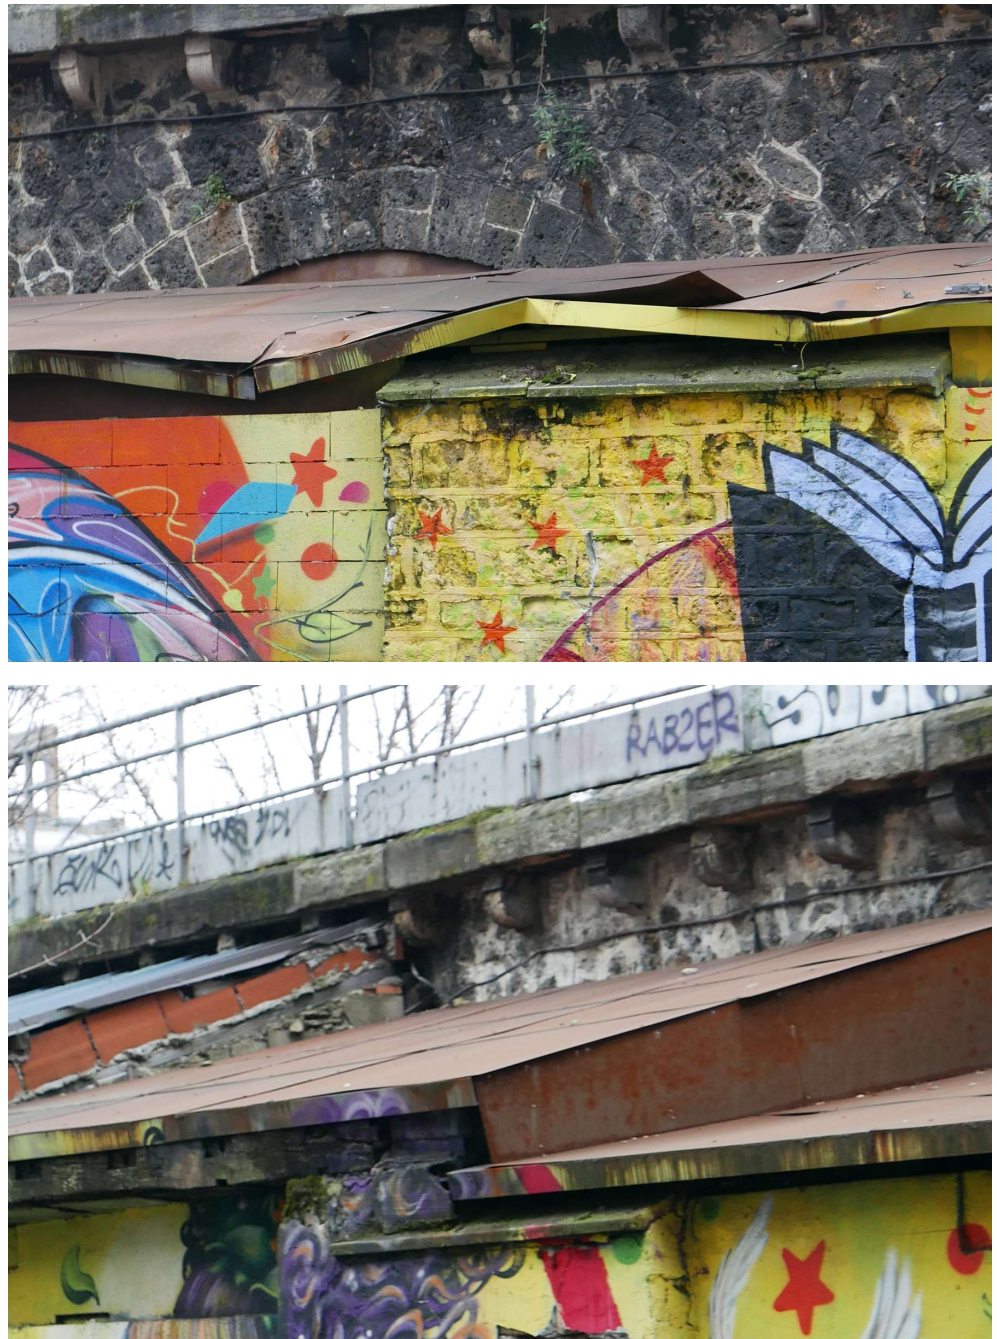
*Etat de la couverture*

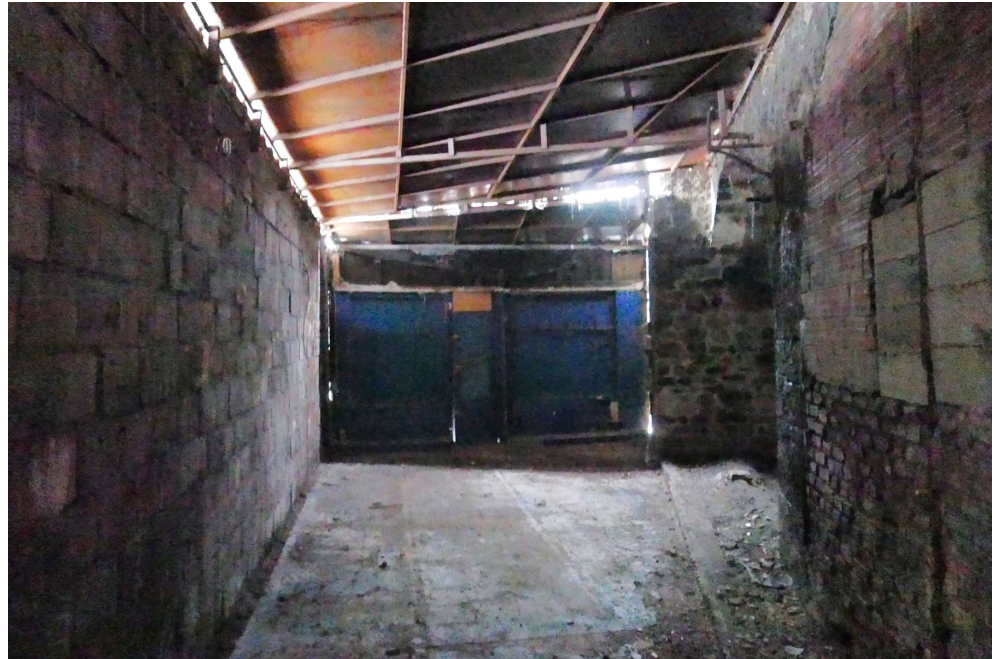
L'appentis sur l'avenue Jean Jaurès a été construit de la même manière. Il s'appuie d'un côté la maçonnerie du viaduc, et de l'autre sur le mur de clôture mitoyen.

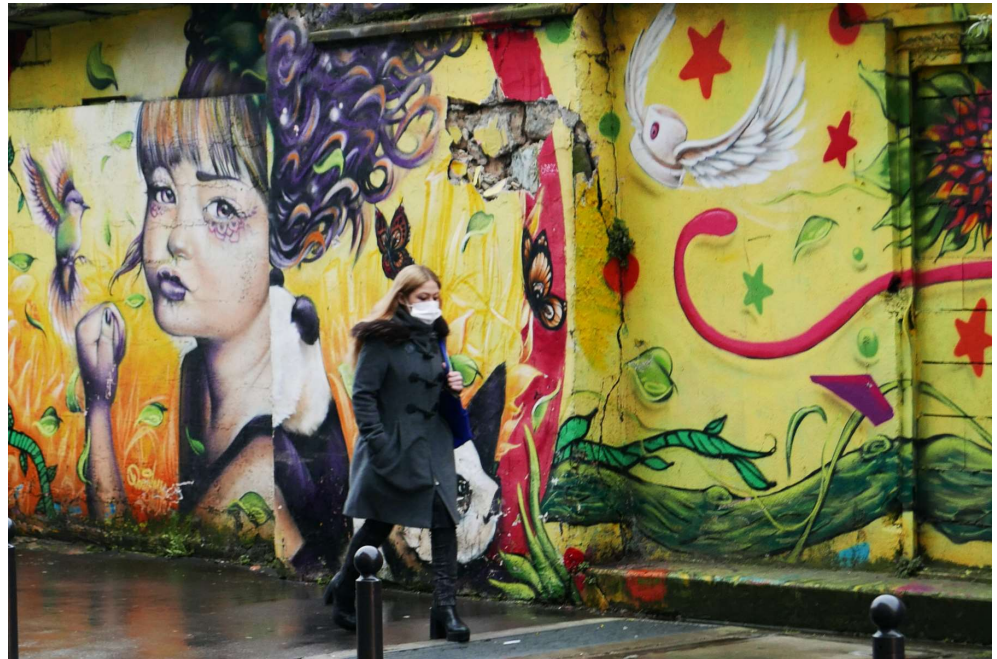
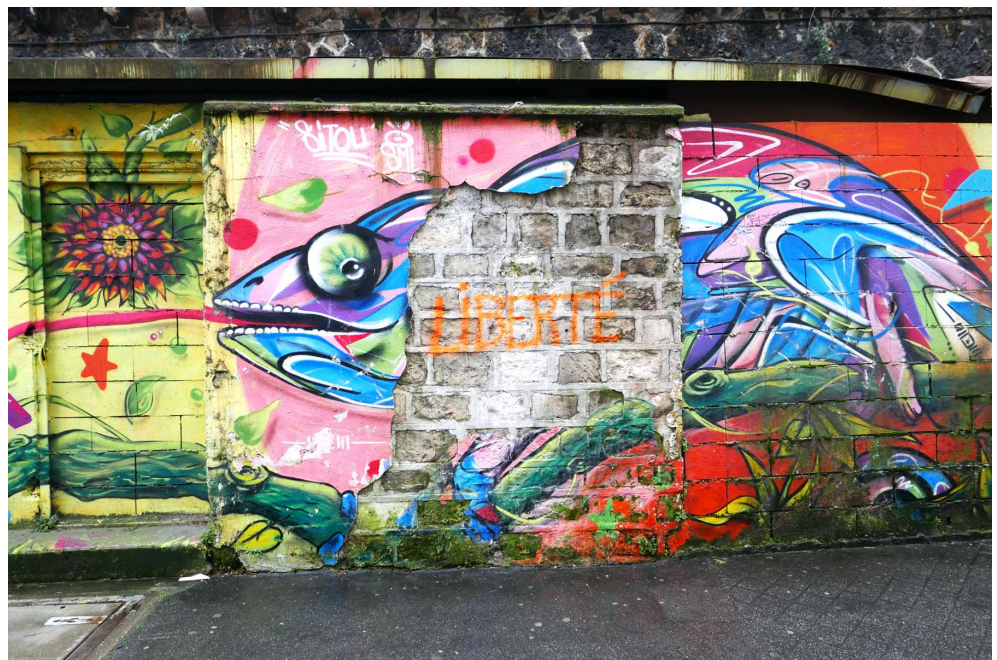
La façade sur la rue de l'Ourcq a été couverte par des fresques de street art, avec une prédominance de DA CRUZ, artiste local.

L'enduit de ces murs ne tenant plus, cet ensemble de fresque ne pourra pas être conservé entièrement.

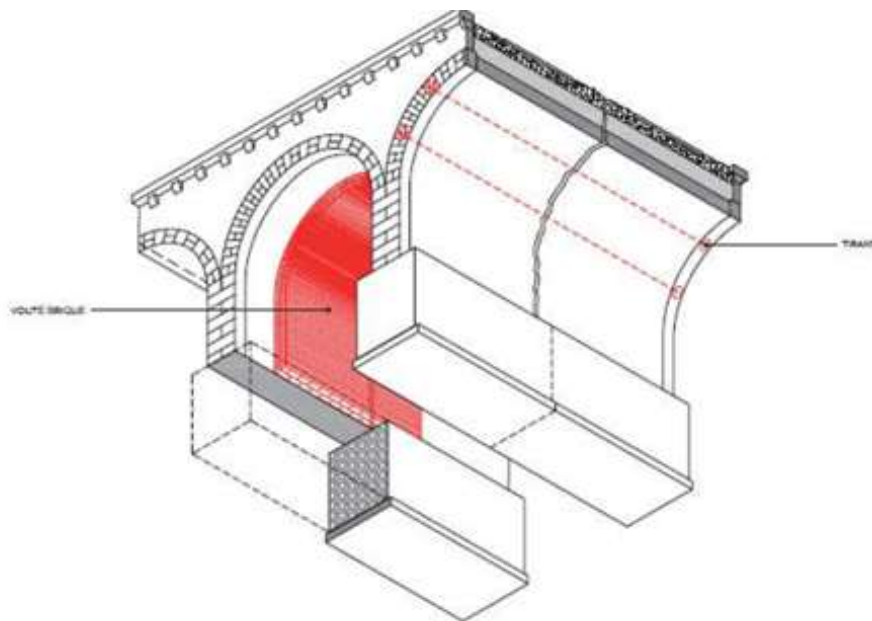
*Dépôt des parements briques (en rouge) autorisé*

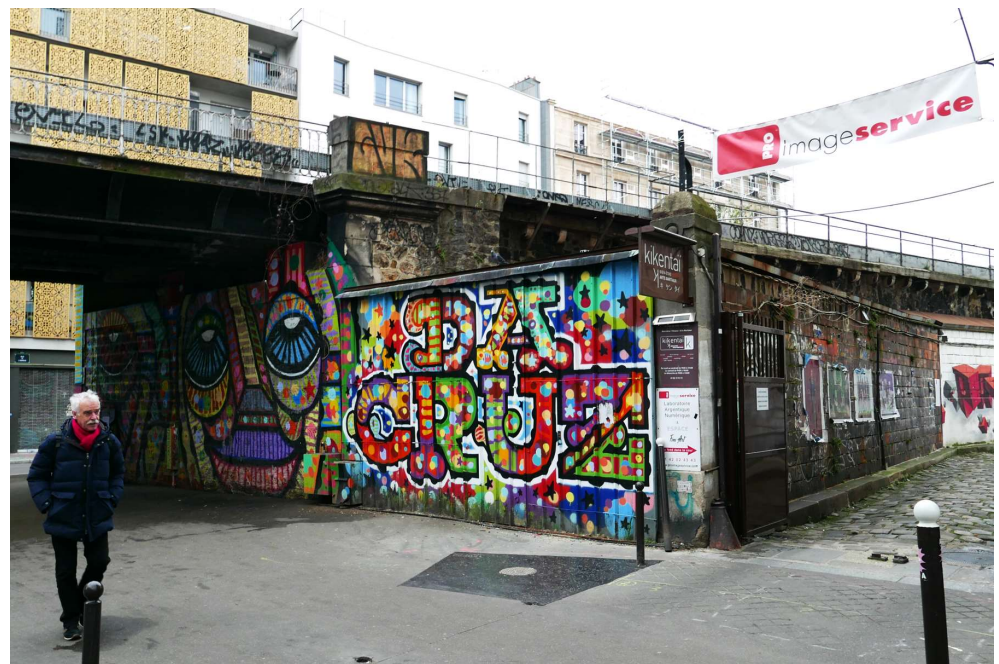
*Appentis côté avenue Jean Jaurès,  
fermé avec un bac acier qui a été peint par Da Cruz*
