**Propriété SNCF**  
**sisé au 105, rue Curial, Paris XIX**  
**(ligne de la Petite Ceinture)**

**Diagnostic structure et sécurité**  
**incendie**

**28 février 2020**

SNCF Réseau / Nexity Property Management  
*Diagnostic structurel partiel d'un bâtiment situé 105, rue Curial à Paris (75019)*  
*Etude des dalles et de la mezzanine – Rapport A 87338/A*

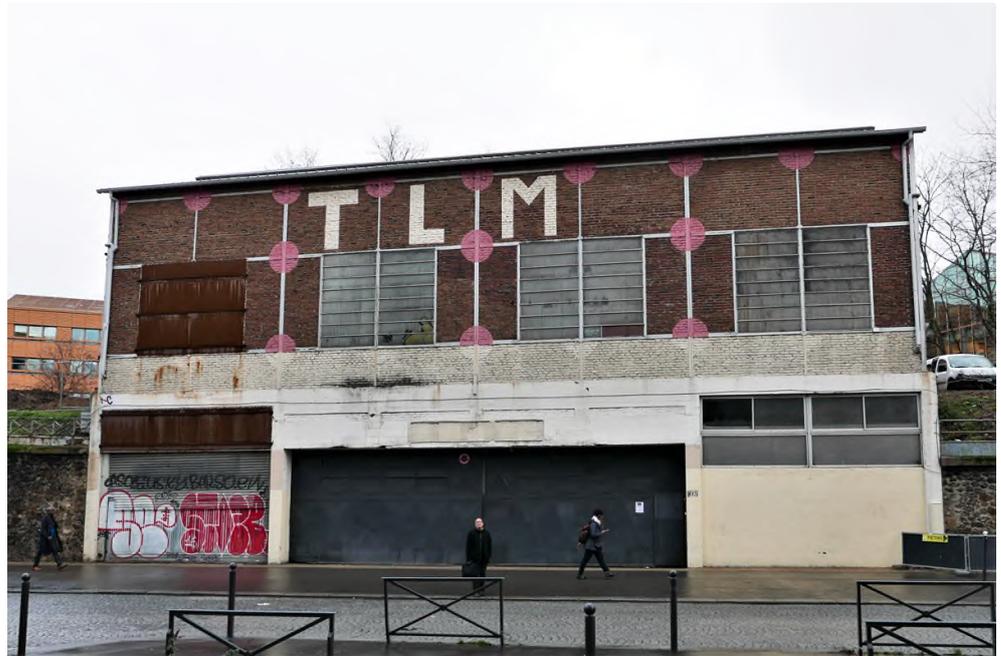
*Vue depuis la rue Curial*

Les grandes ouvertures sur la rue, visibles sur la photo ci-dessus, ne sont pas d'origine. Elles ont été réalisées avec des poteaux et des poutres en béton armé.

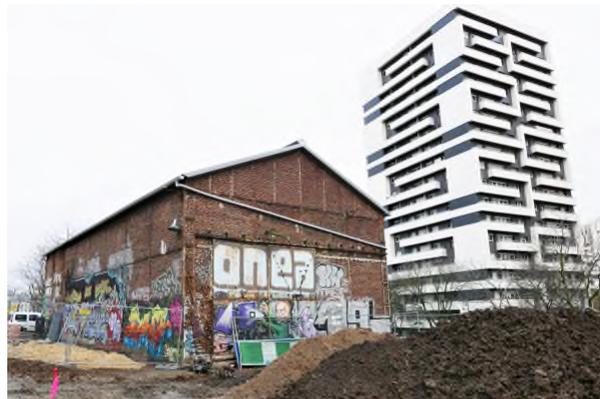
*Vue depuis la petite ceinture*

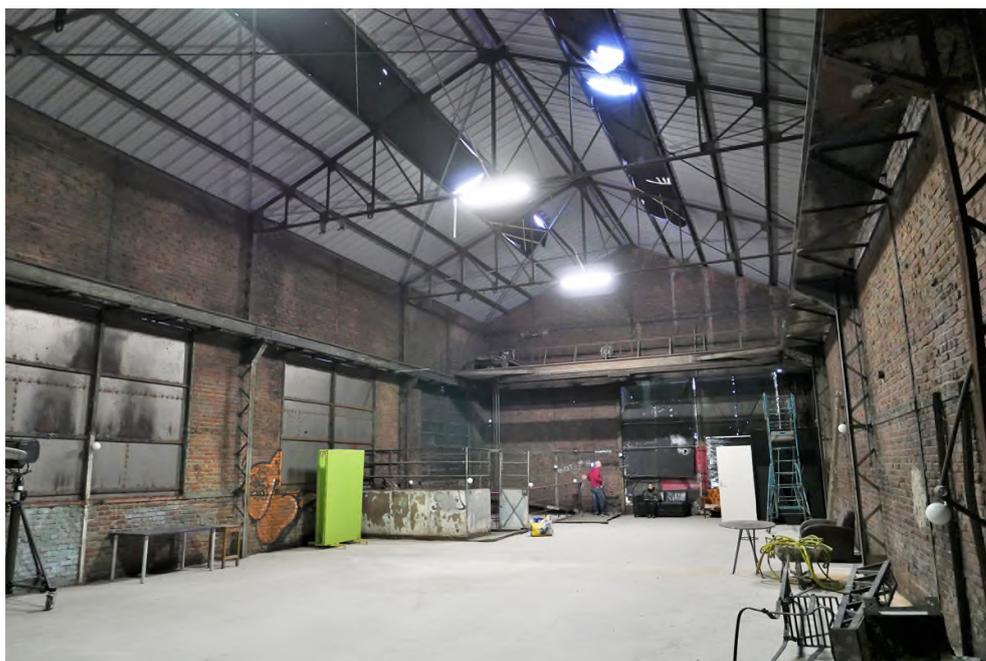
Plateau H avec la trémie donnant sur la quai de déchargement dans l'angle au fond à gauche

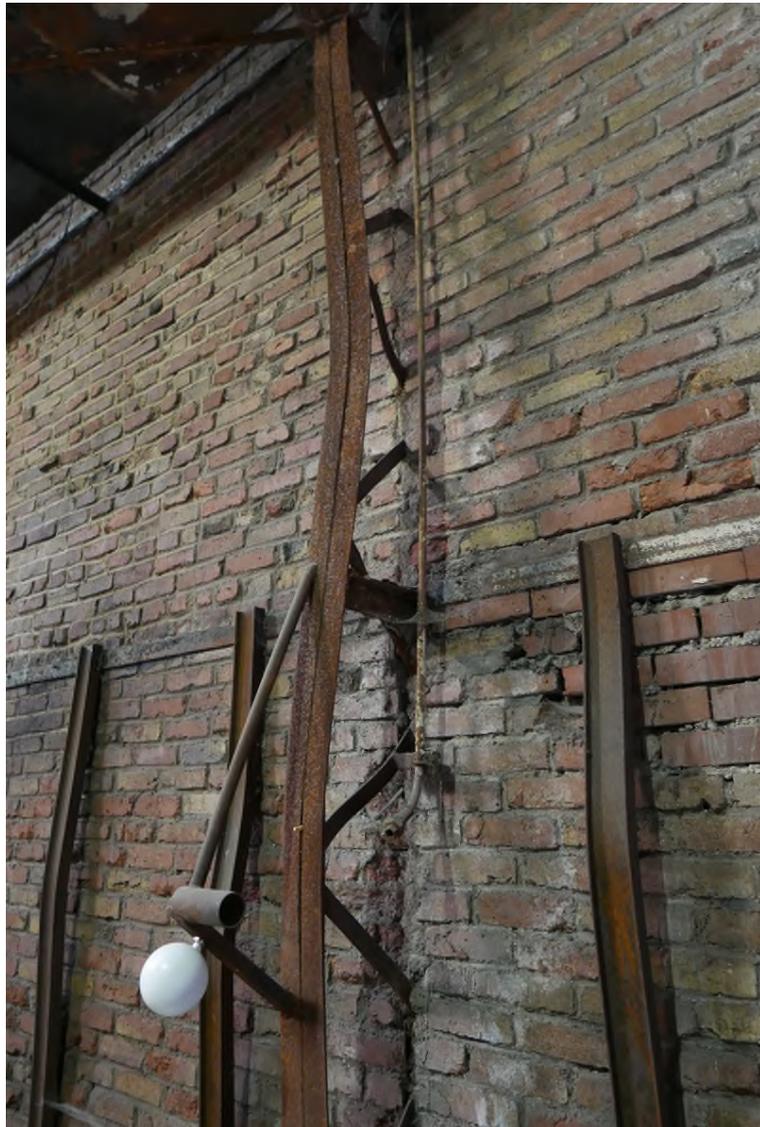
Un portique avec poteaux et ferme sont structurellement très dégradés, avec poteaux très fléchis, montants de fermes tordus.

Cela pourrait être relié et imputé à un incendie.

Une reprise structurelle de ce portique est indispensable, avec vérification des assemblages, renforcement ou remplacement des membrures.

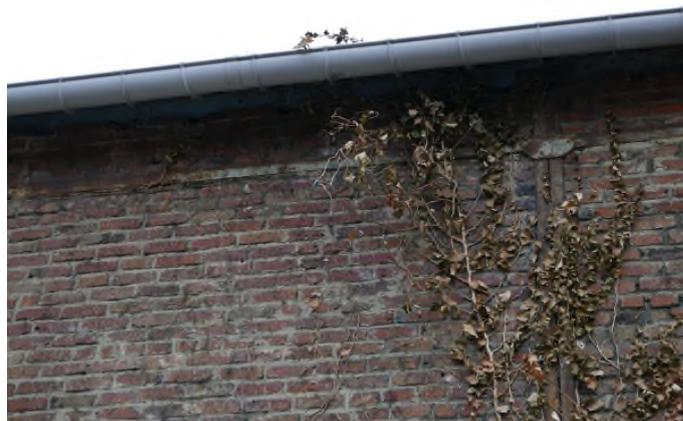
Les gouttières et les descentes d'EP sont récente. Il faudrait veiller à ce que les gouttières ne soient pas abîmées par le lierre (voir photo ci-dessous).

Du lierre pousse sur la façade et commence à s'infiltrer à travers la gouttière. Il faudrait le supprimer.

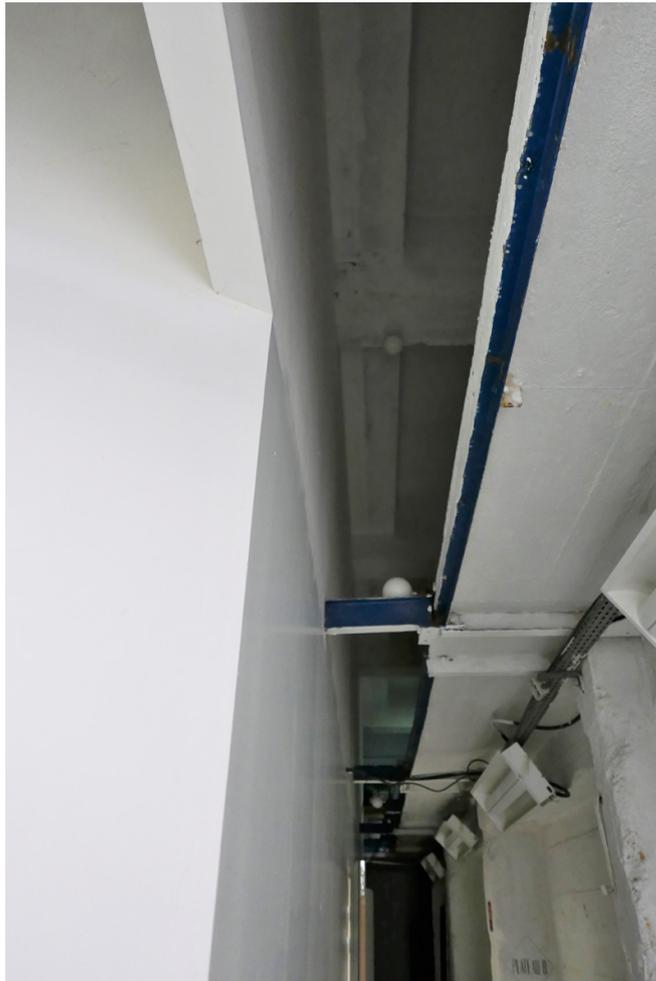
Le plancher haut comporte des trémies et une bande libre présentant un risque de chute. Il faut mettre en place des garde-corps ou des platelages de protection contre la chute des personnes au droit de ces trémies et bandes libres.

*Vue de la bande libre par en-dessous (RdC)*

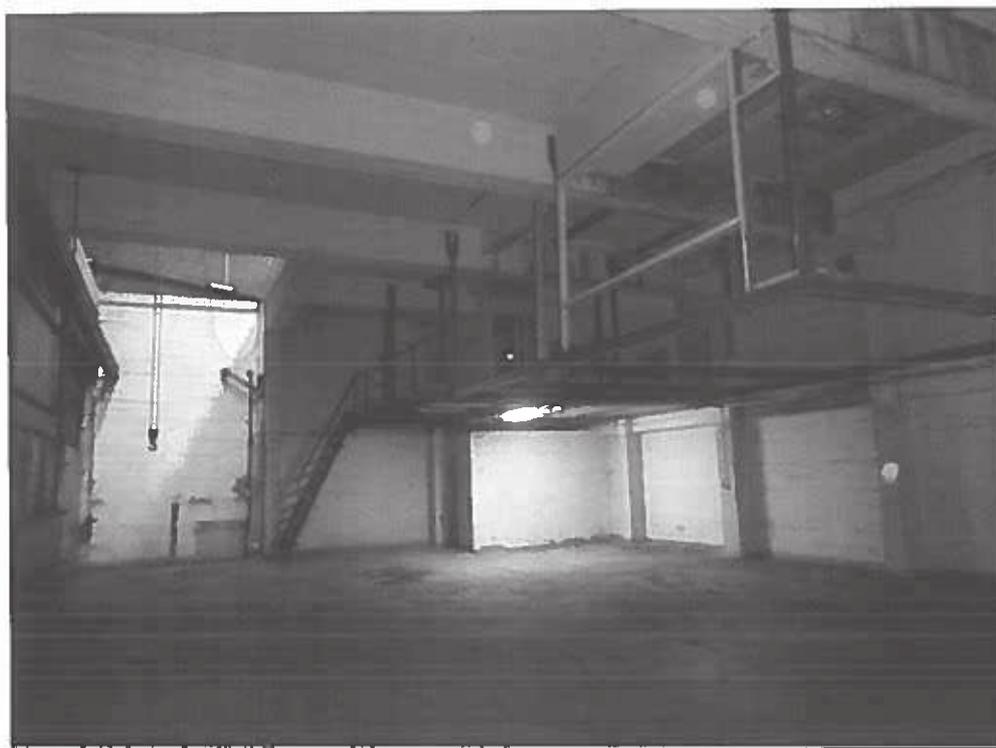
Photo 1 : Vue générale du RDC avec mezzanine suspendue

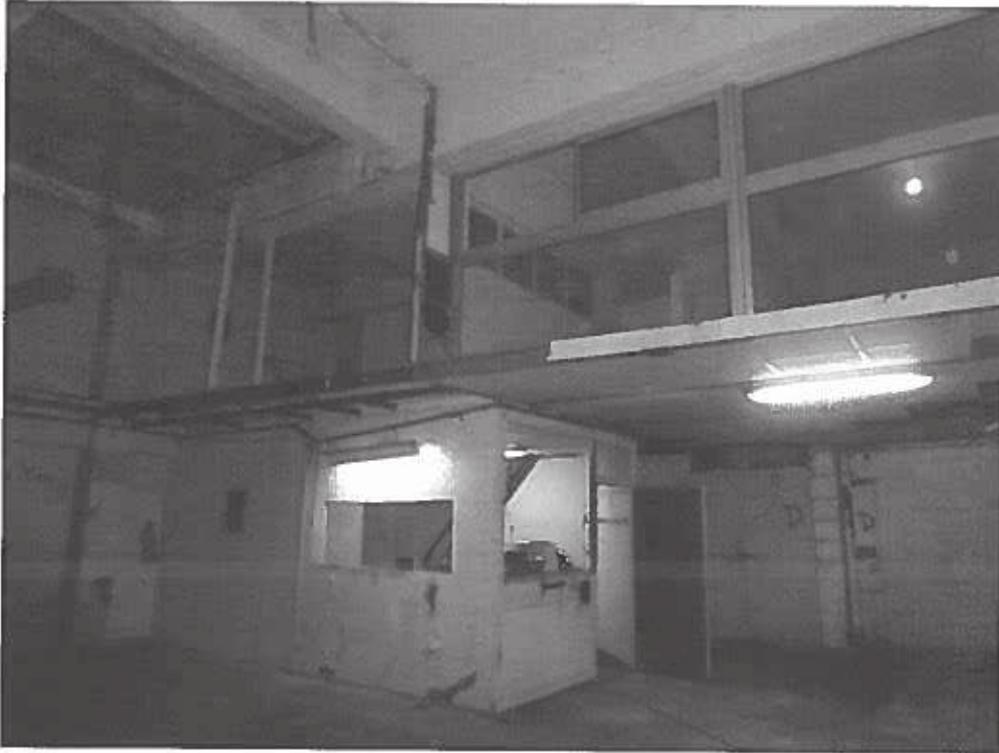
**Photo 2 : Vue générale de la mezzanine**

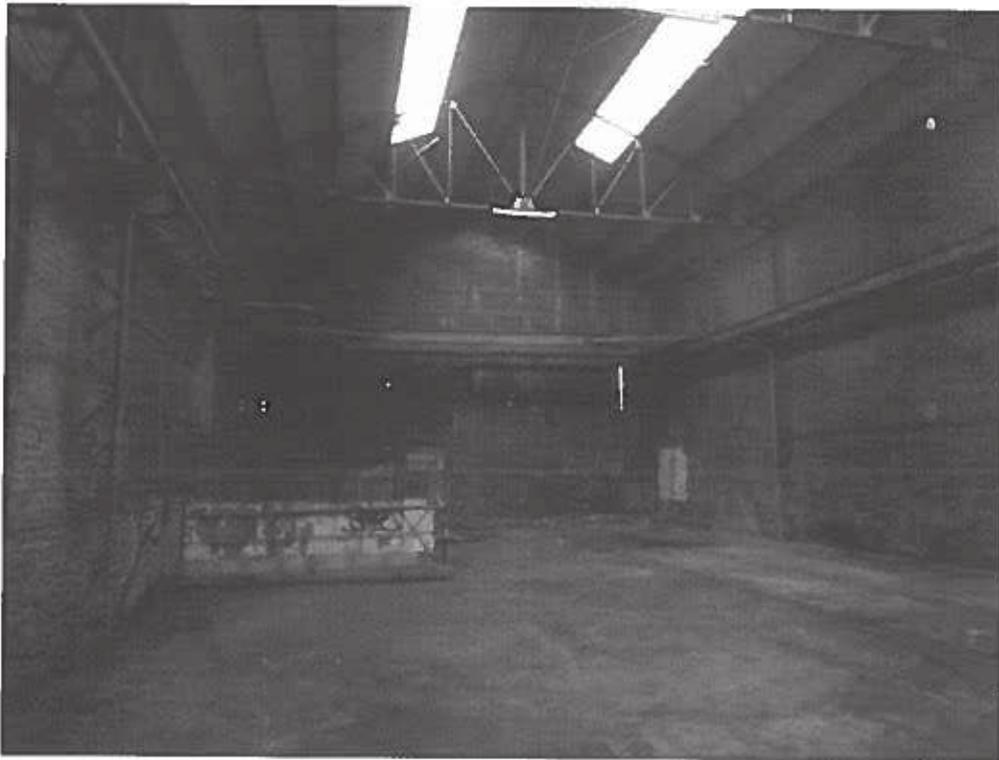
**Photo 3 : Vue générale du 1<sup>er</sup> étage**

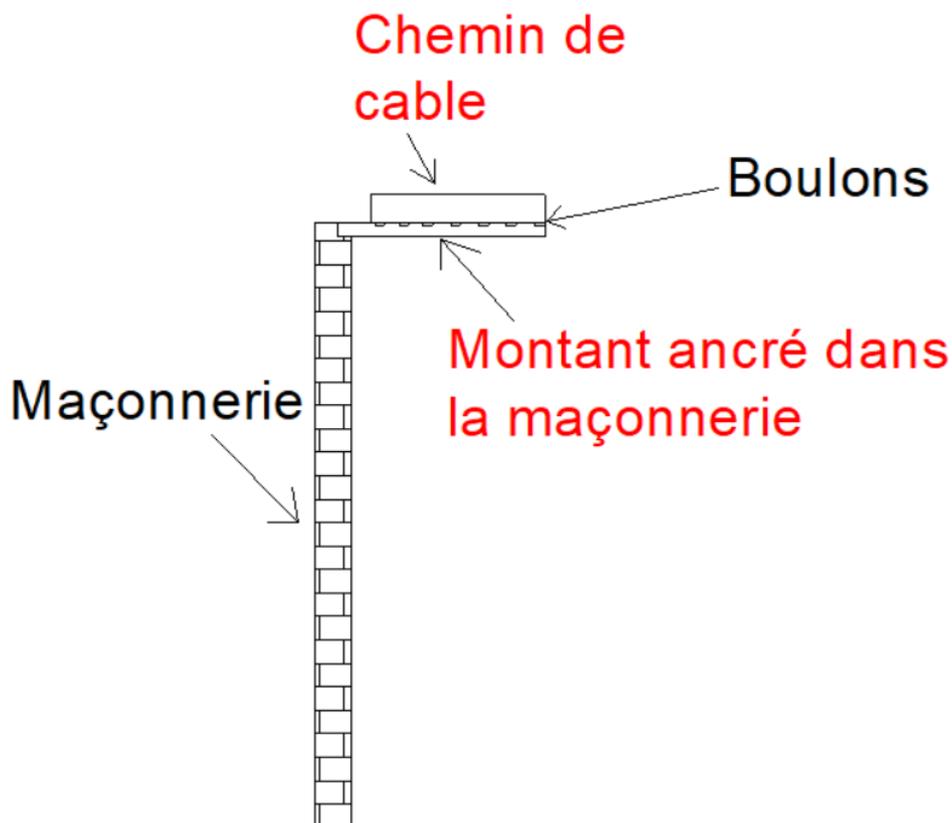
Le chemin de câble est fixé au montant par des boulons, ce dernier est ancré dans la maçonnerie lié au chaînage horizontal par une soudure.

Figure 5 : Système de fixation du chemin de câble au montant (Coupe A-A)

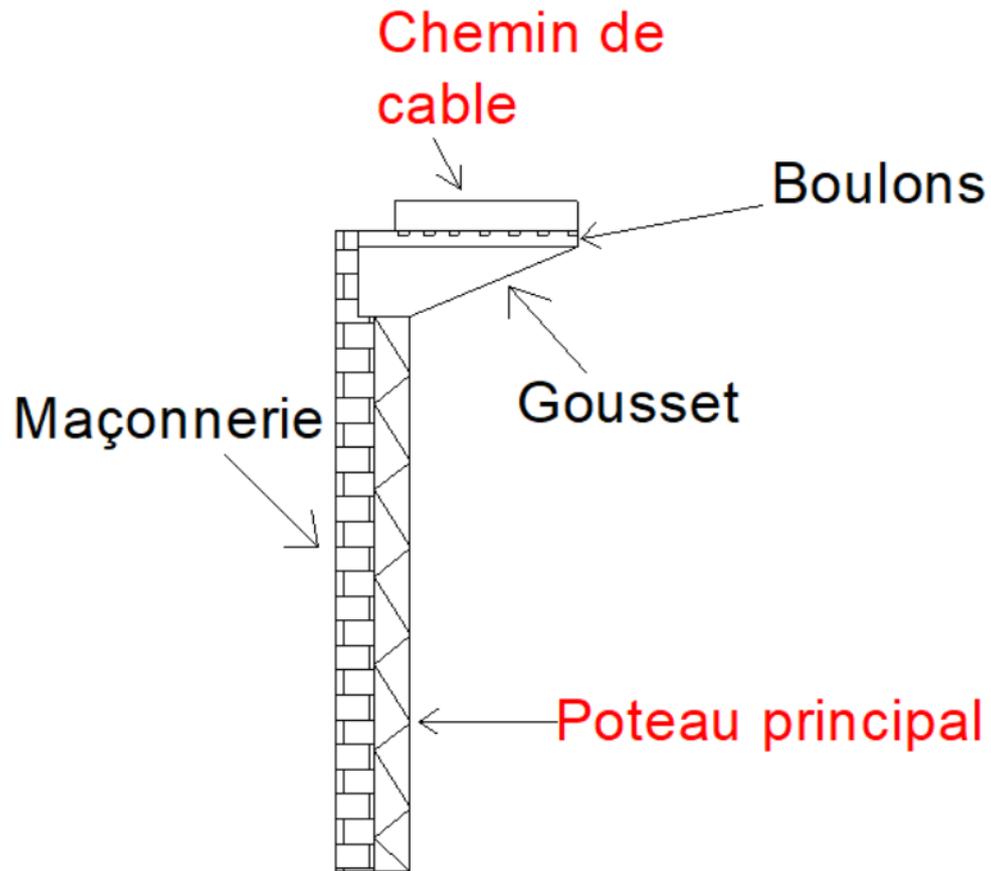
Le chemin de câble est fixé au poteau principal par un gousset, et il est fixé au gousset par des boulons. Nous signalons que le gousset est ancré dans la maçonnerie.

Figure 6 : Système de fixation du chemin de câble - gousset (Coupe B-B)

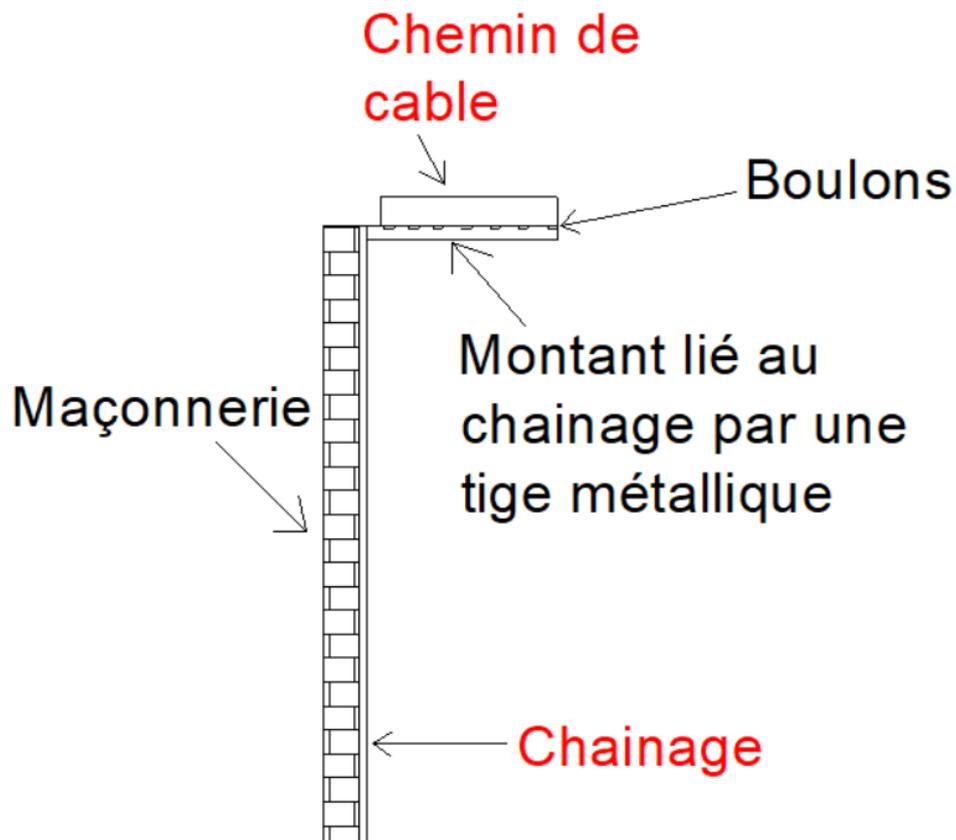
Le chemin de câble est lié au chaînage par un montant, et ce dernier est fixé au chaînage par une tige métallique.

Figure 7 : Système de fixation du chemin de câble - chaînage (Coupe C-C)

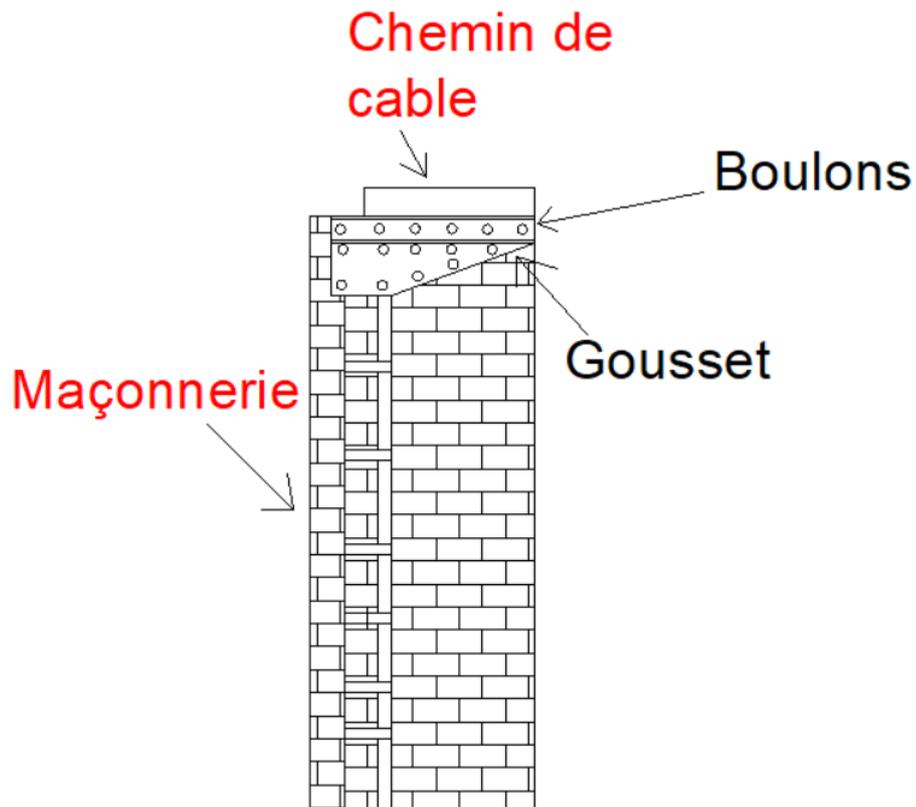
Le chemin de câble est fixé au mur de la façade Est par un gousset, qui est lui-même ancré dans la maçonnerie de la façade Nord. Nous dénotons que le système de fixation de ce chemin de câble sur la façade Ouest est le même que celui de la façade Est.

Figure 8 : Système de fixation du chemin de câble - mur (Coupe D-D)
