## **NEXITY PROPERTY MANAGEMENT**

**Propriété SNCF**  
**sise au 1, rue Florian, Paris XX**  
**(ligne de la Petite Ceinture)**

**Diagnostic général**

# Audit structurel – Bâtiment 1 rue Florian

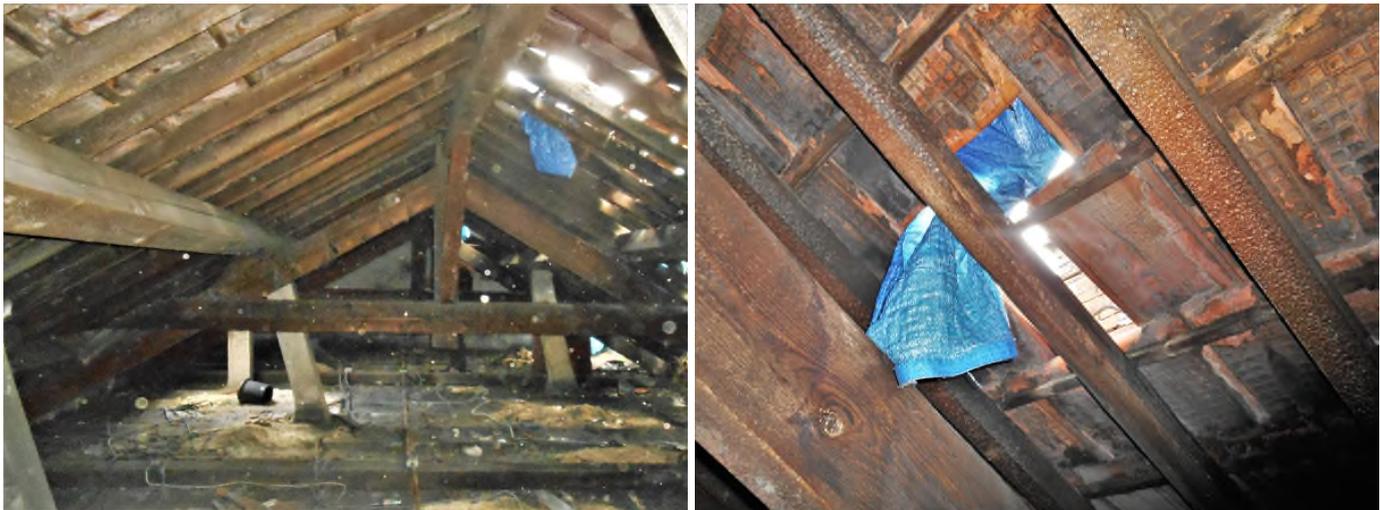
L'ensemble est dans un très mauvais état, à la limite de la ruine, avec un ruissellement important d'eau sur les fermes et le plancher du comble.

*Etat actuel des combles : Couverture percée, bois abîmés...*

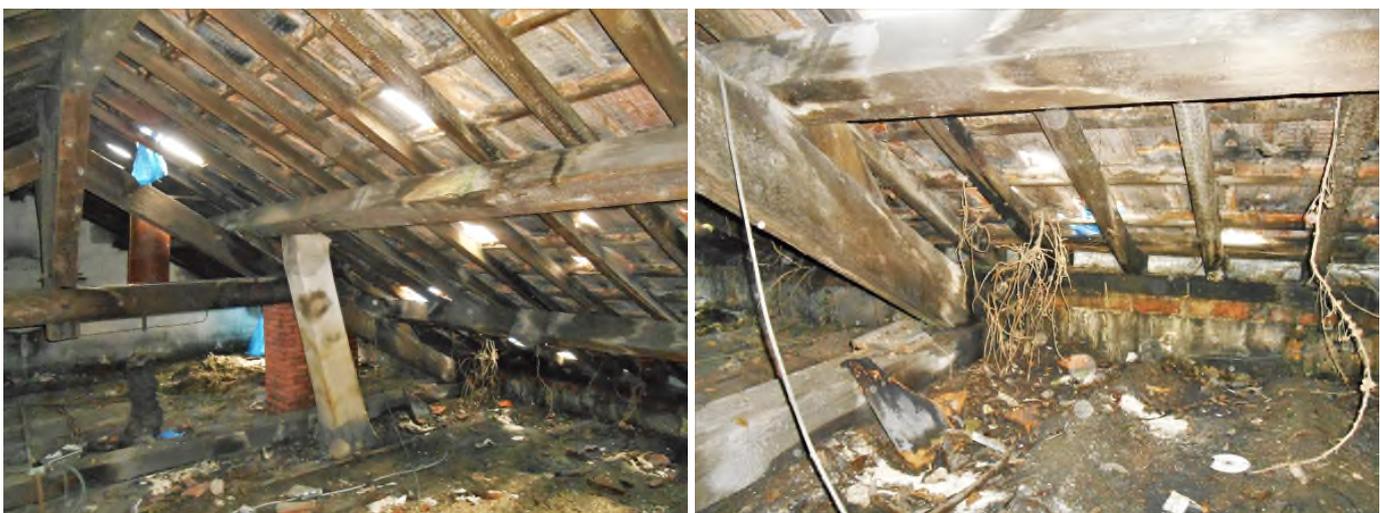
- Le plancher du comble du R+1 et du RdC sont imbibés d'eau au droit des fuites en toiture et les voûains sont dangereux.
- Les combles sont traversés par des réseaux non protégés.
- Ce volume, comme le reste du bâtiment, est encombré de débris.
- En cas de réhabilitation, le plancher devra permettre une charge d'exploitation conforme à l'usage envisagé.

*Etat actuel des combles : Plancher gorgé d'eau, plantes passant à travers les tuiles, débris...*

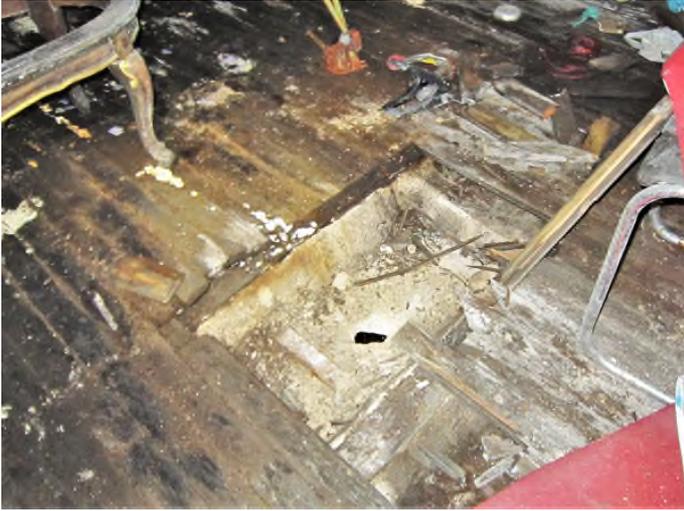
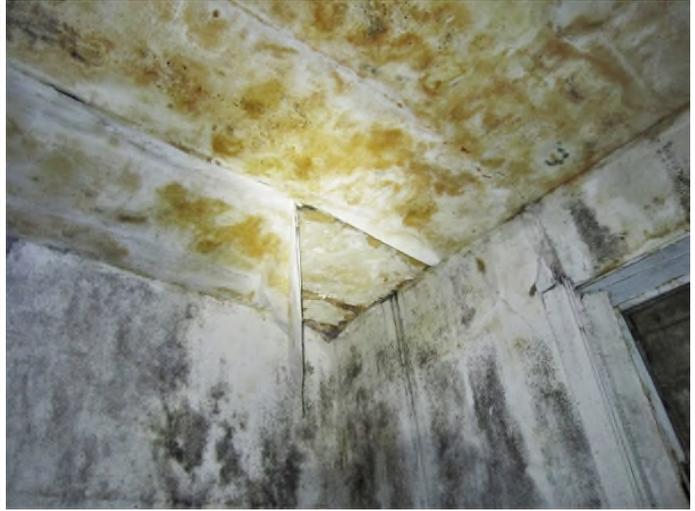
- Les planchers sont détruit localement par les infiltrations et sont très fragilisés. De plus, en cas de réhabilitation ils devront permettre une charge d'exploitation conforme à l'activité envisagée.
- Le bâtiment est à l'état de décharge en étant encombré de débris et de mobilier qui sont propices à la propagation d'un feu.
- L'entrée dans le bâtiment est possible par deux points fragilisés : La fermeture en parpaing de la sortie sud sur courette qui est effondrée et la fermeture au droit du palier de l'escalier sur la façade ouest (voie ferrée) qui est fragile.

*Plancher et plafond détériorés par les infiltrations d'eau*

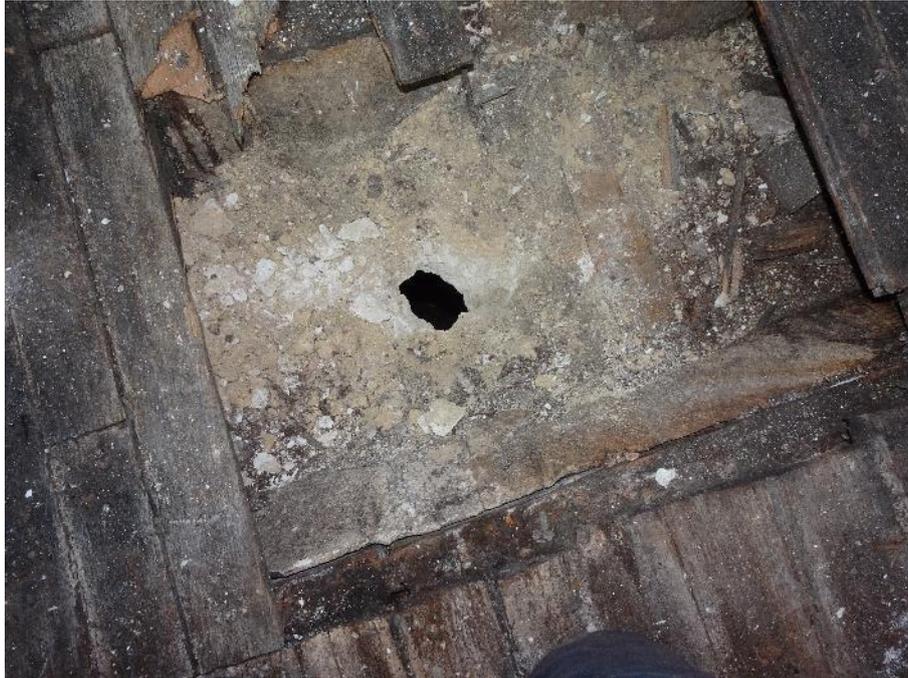
Figure 3 - Reconnaissance du procédé constructif du plancher bas du R+1

Le plancher bas du R+1 est en poutrelle-hourdis avec un parquet en bois massif sur lambourdes. La constitution du plancher a pu être observée par un éclat dans le parquet en bois. Les poutrelles sont des profilés métalliques type I.A.O. 140 avec un hourdis en mortier ou béton non armé d'une épaisseur d'environ 14 cm.

Il a été mesuré un entraxe de 57 cm entre poutrelles.

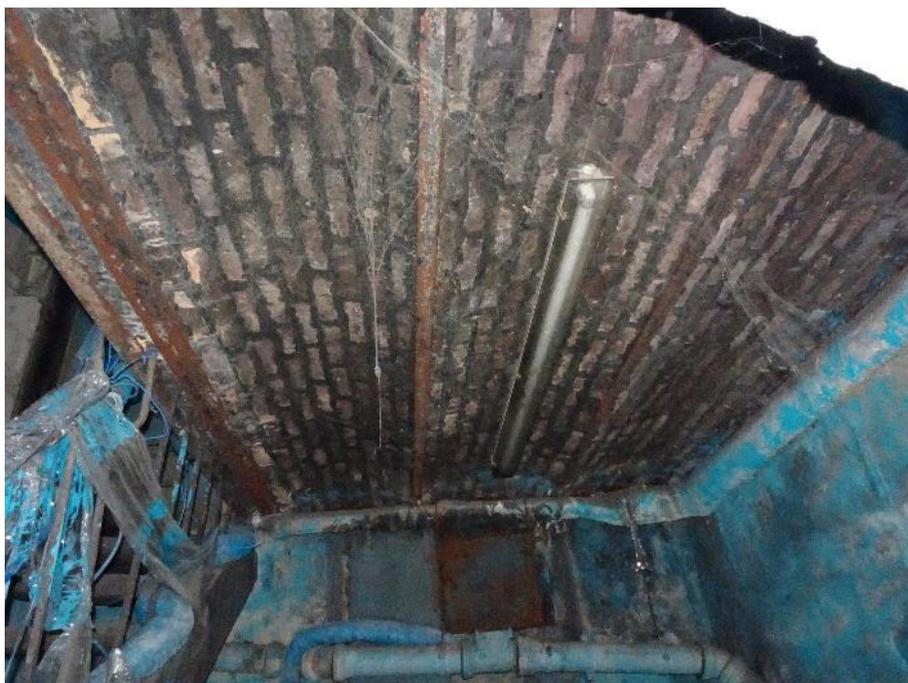
Figure 4 - Vue du plancher bas du RDC depuis le sous-sol.

Depuis de sous-sol, il a été observé que le plancher bas du RDC est constitué de poutrelles-voutains. Les poutrelles sont des profilés métalliques semblent de même nature que les profilés observés au R+1. Les voutains sont des voutains maçonnés en brique. Il n'a pas pu être déterminé si les briques étaient creuses ou pleines.

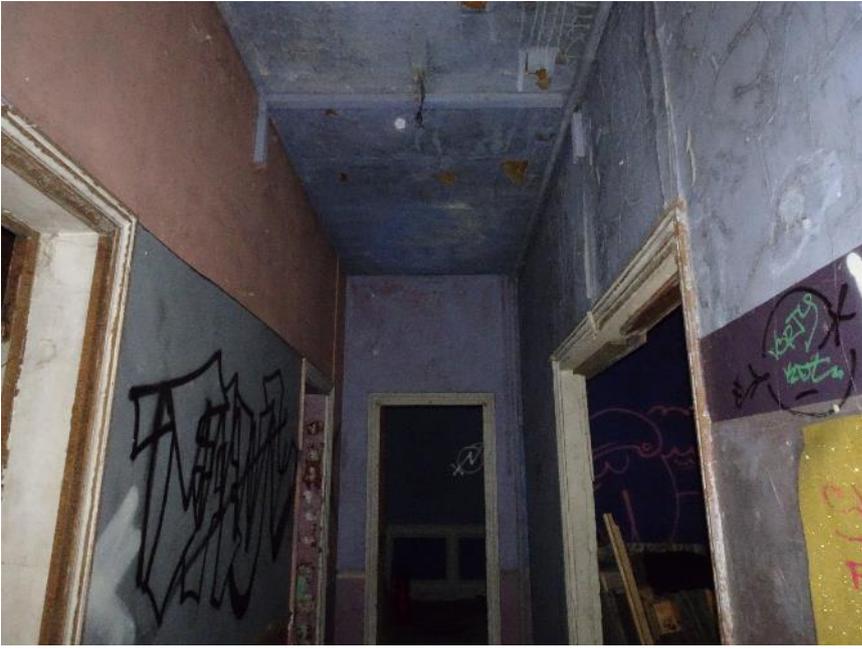
<b>N° photos : 1</b>	<b>Localisation</b>

Circulation
	<b>Constatations</b> Faïençage de l'enduit Graffitis
	<b>Causes probables</b> Dégradation volontaire Vieillesse des matériaux
<b>Localisation schématique des désordres</b>

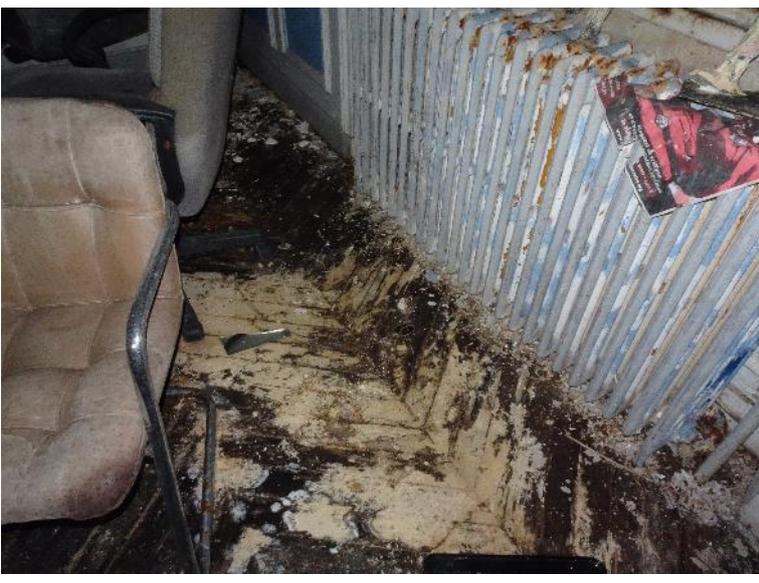
<b>N° photos : 2-3</b>	<b>Localisation</b>

<b>Constatations</b> Eclat sur le mur de pignon Humidité sur le plancher au droit de la fenêtre
	<b>Causes probables</b> Dégradation volontaire Absence d'étanchéité des fenêtres

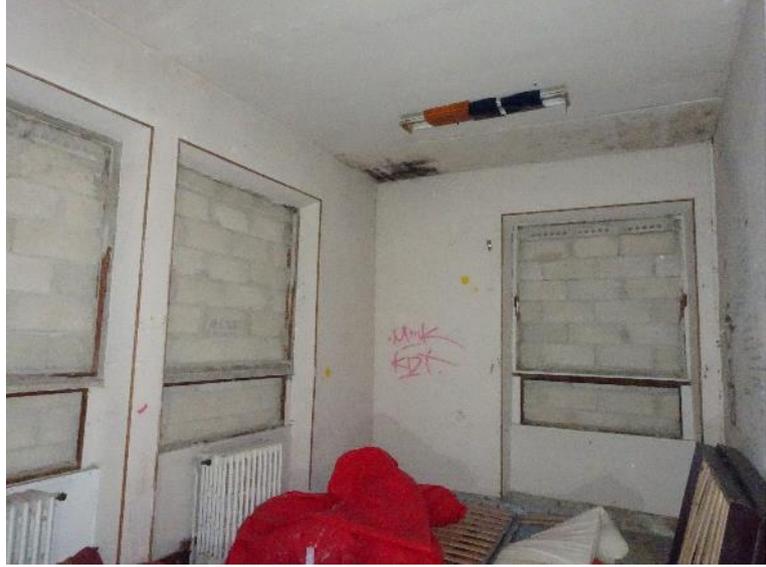
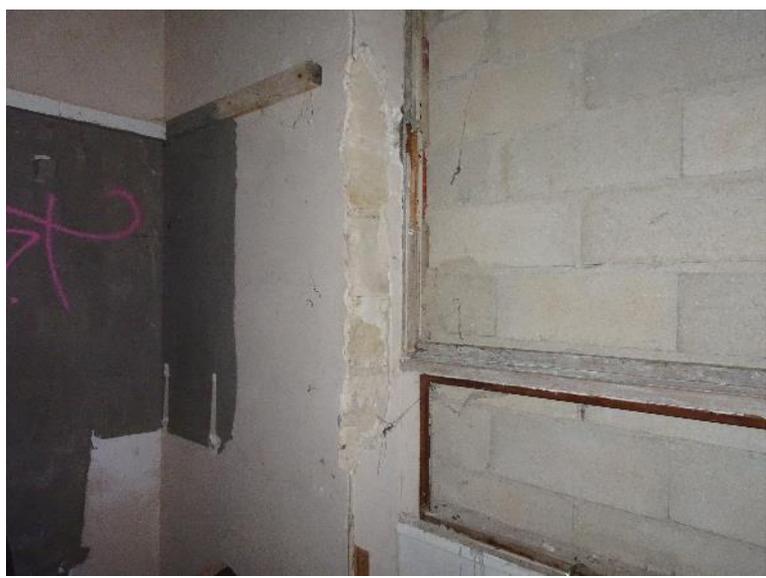
N° photos : 4-5	Localisation

Pièce 2
	Constatations
	Traces d'humidité au plafond Eclat sur l'encadrement de la double fenêtre

Causes probables
	Défaut d'étanchéité de la toiture Eclatement de la pierre, dégradation volontaire

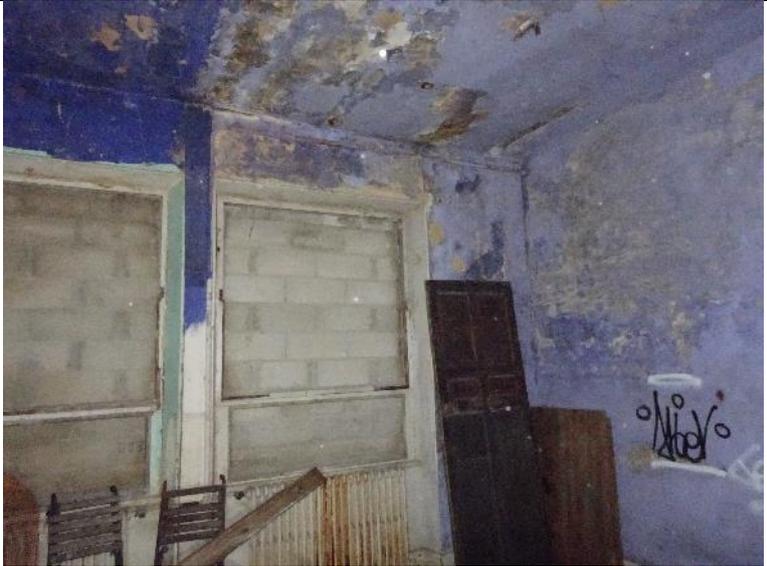
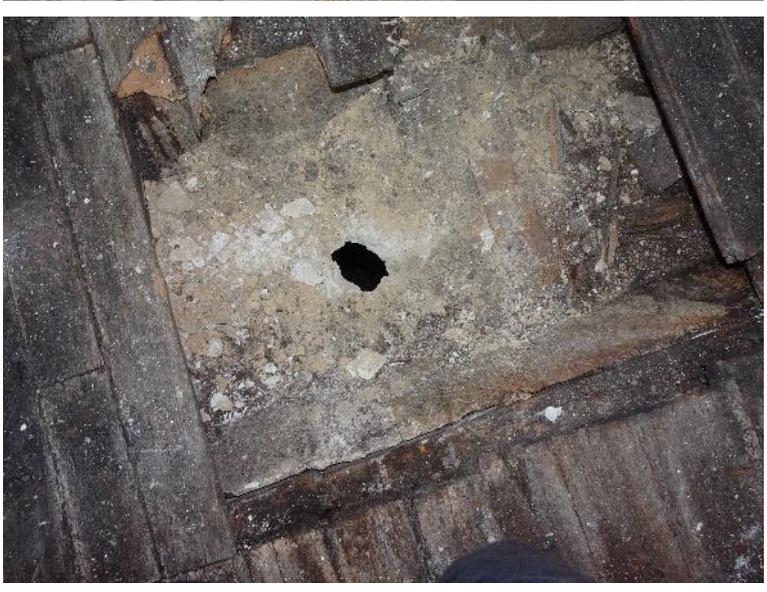
N° photos : 6-7	Localisation

Pièce 3
	<b>Constatactions</b>
	Humidité sur les voiles Eclat sur parquet

<b>Causes probables</b>
	Défaut d'étanchéité Dégradation volontaire

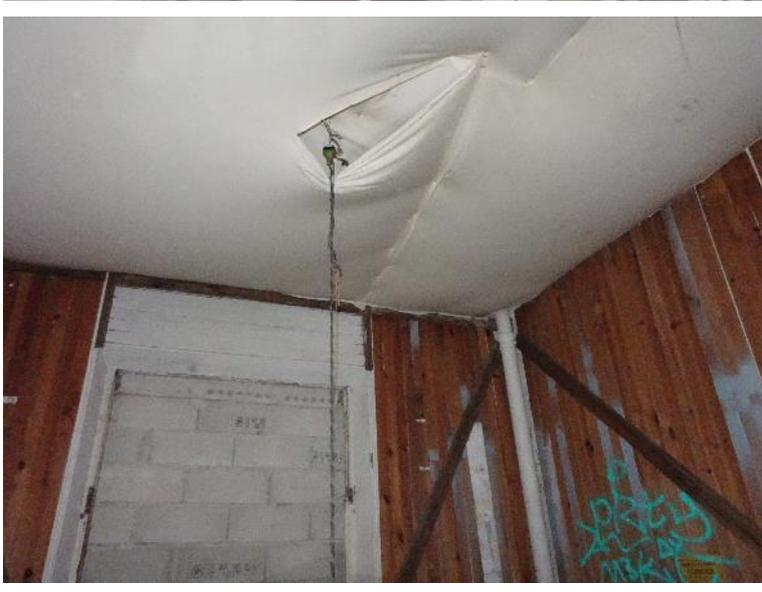
N° photos : 8-9	Localisation

<b>Constatations</b> Dépôt de matériaux Déchirure de la toile au plafond et câble électrique apparent
	<b>Causes probables</b> Dégradation volontaire

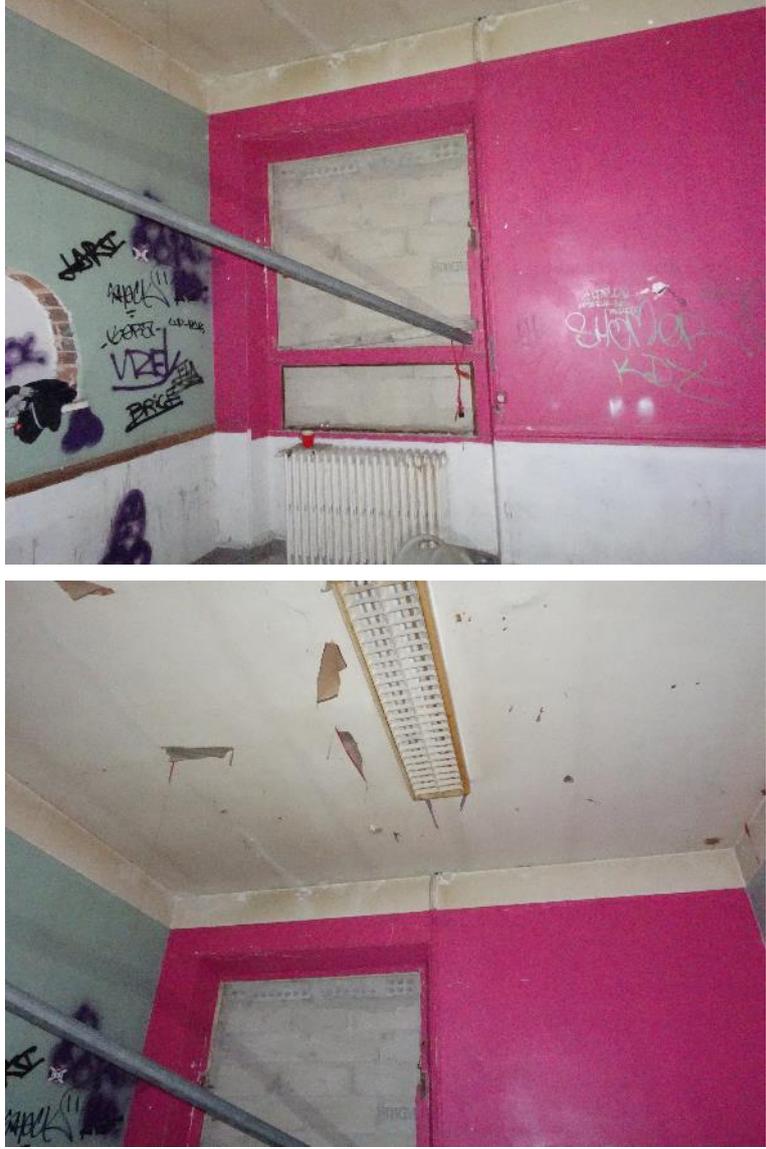
<b>N° photos : 10-11</b>	<b>Localisation</b>

Pièce 5
	<b>Constatations</b>
	Présence de graffitis Plafond en bon état
<b>Causes probables</b>	
Dégradation volontaire

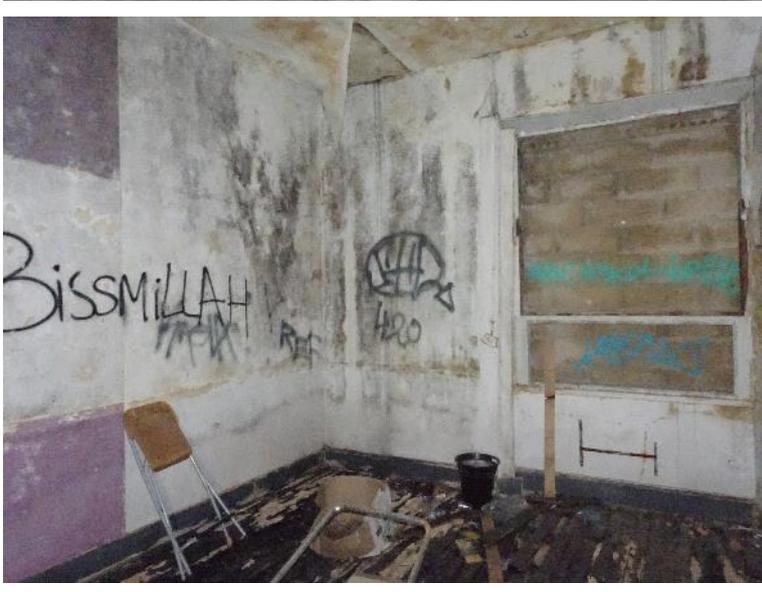
N° photos : 12-13	Localisation

<table border="1"> <thead> <tr> <th data-bbox="976 506 1394 562">Constatations</th> </tr> </thead> <tbody> <tr> <td data-bbox="976 562 1394 640">Humidité au plafond avec traces de rouille</td> </tr> <tr> <td data-bbox="976 640 1394 696">Humidité sur les voiles</td> </tr> <tr> <td data-bbox="976 696 1394 752">Eclats sur plancher</td> </tr> <tr> <td data-bbox="976 752 1394 808">Aucun accès aux combles</td> </tr> </tbody> </table> <table border="1"> <thead> <tr> <th data-bbox="976 808 1394 864">Causes probables</th> </tr> </thead> <tbody> <tr> <td data-bbox="976 864 1394 1032">Défaut d'étanchéité et phénomène de corrosion des poutrelles</td> </tr> <tr> <td data-bbox="976 1032 1394 1496">Chocs et/ou dégradation volontaire</td> </tr> </tbody> </table>	Constatations	Humidité au plafond avec traces de rouille	Humidité sur les voiles	Eclats sur plancher	Aucun accès aux combles	Causes probables	Défaut d'étanchéité et phénomène de corrosion des poutrelles	Chocs et/ou dégradation volontaire

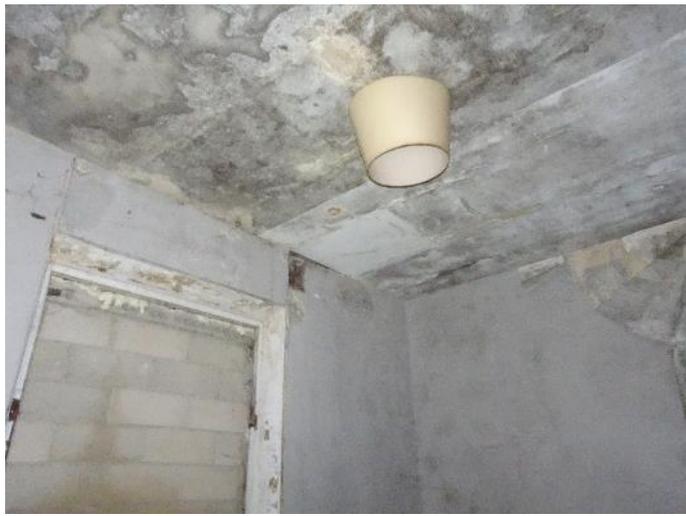
<b>N° photos : 15</b>	<b>Localisation</b>

Pièce 7
	<b>Constatations</b>
	Humidité au plafond
	<b>Causes probables</b>
	Défaut d'étanchéité

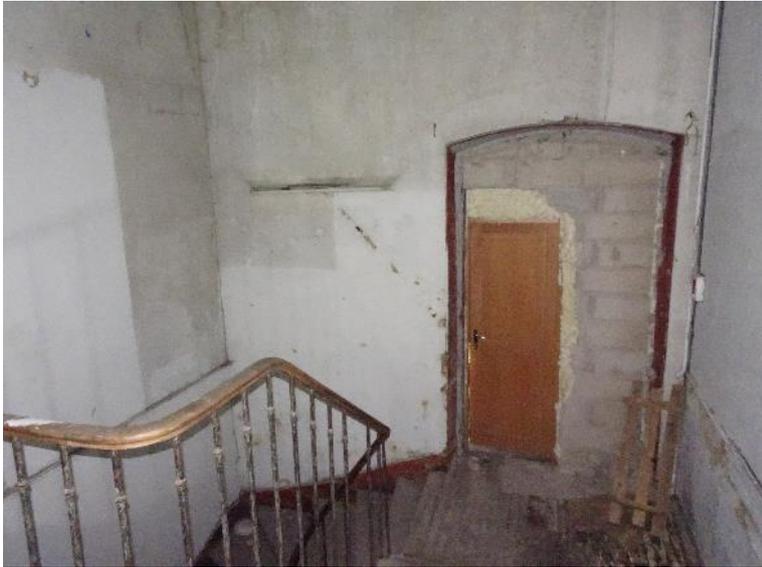
<b>N° photos : 16</b>	<b>Localisation</b>

Palier de l'escalier
	<b>Constatations</b>
	Humidité ponctuelle sur le plancher  Porte condamnée (aciers empêchant l'ouverture)
	<b>Causes probables</b>
	Défaut d'étanchéité
<b>Localisation schématique des désordres</b>

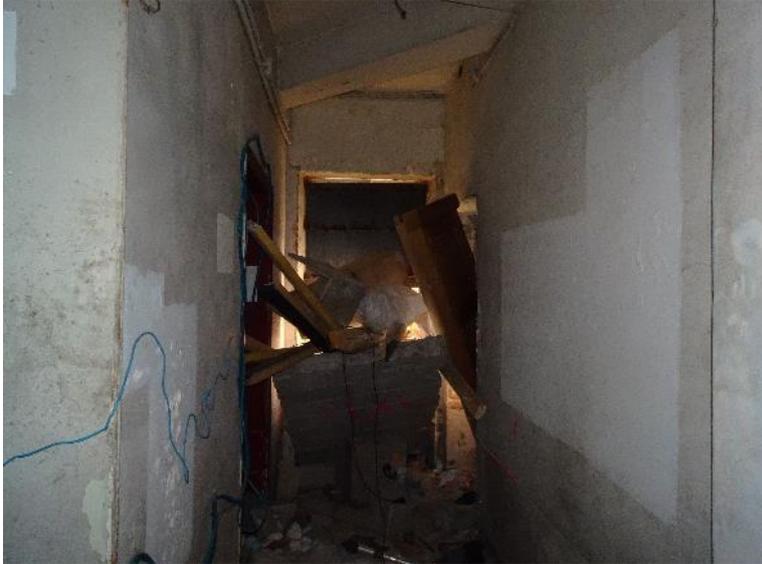
N° photos : 17	Localisation

Circulation
	<b>Constatactions</b>
	Accès muré enfoncé Présence de gravats
	<b>Causes probables</b>
Dégradation volontaire	
<b>Localisation schématique des désordres</b>

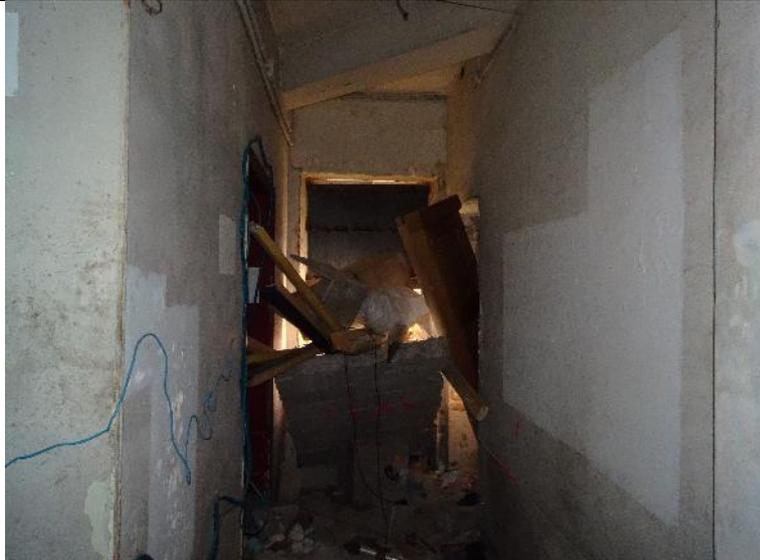
<b>N° photos : 19</b>	<b>Localisation</b>

Pièce 2
	<b>Constatations</b>
	Non accessible
	<b>Causes probables</b>
/

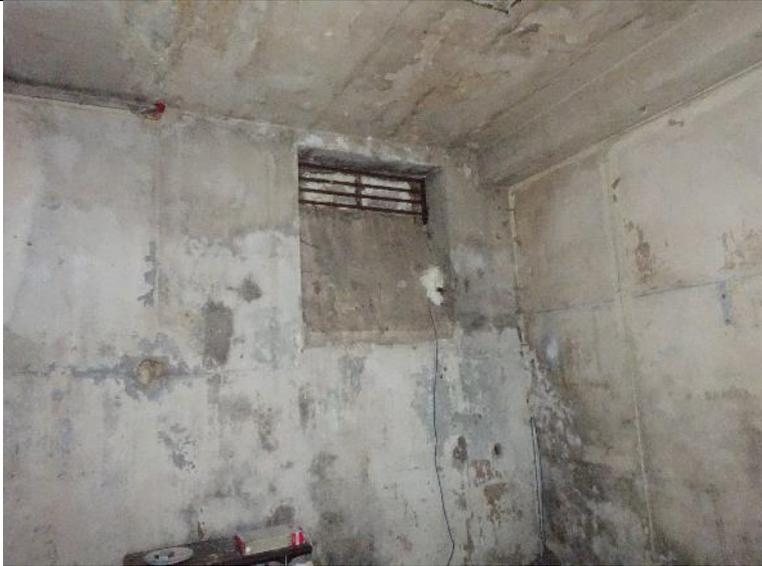
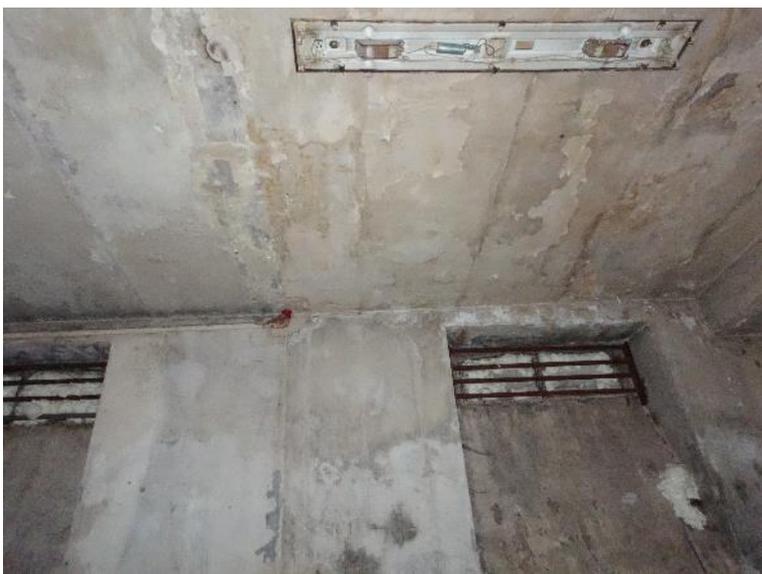
N° photos : 20-21	Localisation

Pièce 3
	<b>Constatations</b>
	Humidité sur les voiles Décollement de l'enduit au plafond

<b>Causes probables</b>
	Défaut d'étanchéité Humidité du plancher

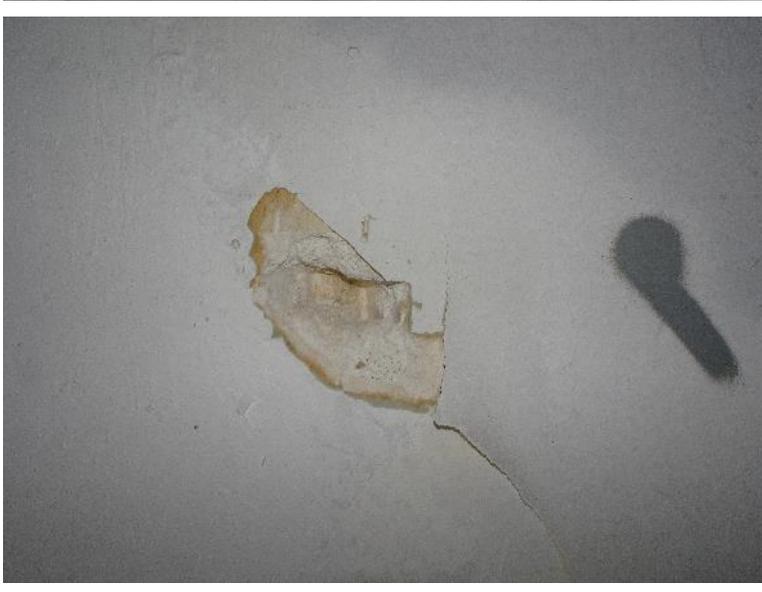
N° photos : 20-21	Localisation

Pièce 4
	<p><b>Constatations</b></p> <p>Bon état général Câbles électriques apparents Dépôt de matériau Eclat ponctuel sur le voile</p>

<p><b>Causes probables</b></p>
	Dégradation volontaire

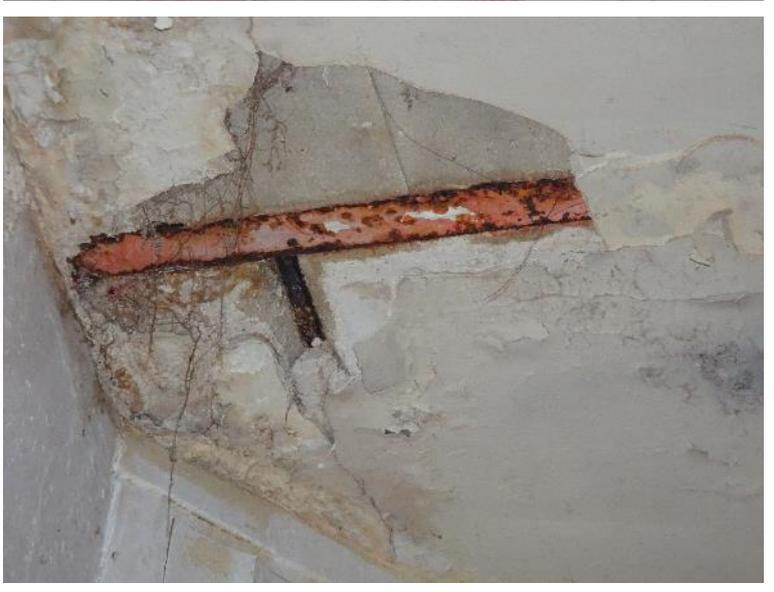
<b>N° photos : 22-23</b>	<b>Localisation</b>

<b>Constataions</b> Humidité au plafond Fissuration régulière de l'enduit au droit des poutrelles Eclat d'enduit avec poutrelle corrodée  <b>Causes probables</b> Défaut d'étanchéité Phénomène de corrosion des poutrelles sous l'action de l'humidité

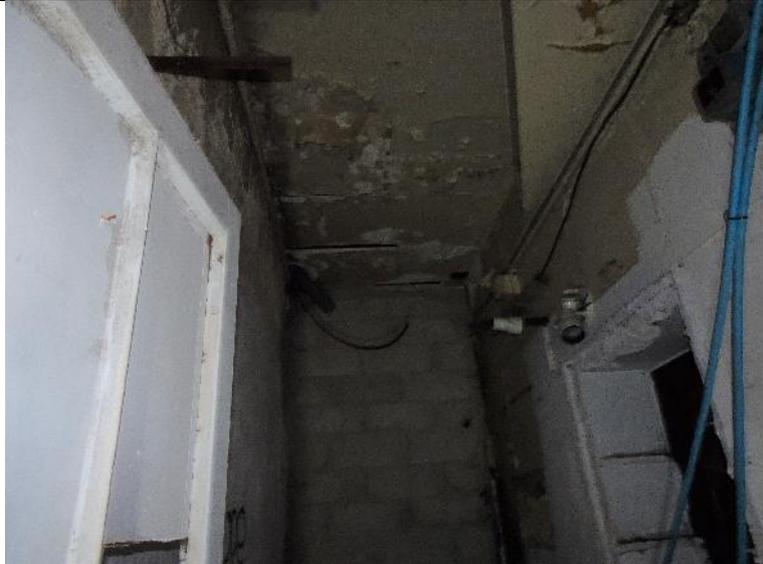
<b>N° photos : 24</b>	<b>Localisation</b>

Pièce 6
	<b>Constatations</b>
	Décollement d'enduit
	<b>Causes probables</b>
Défaut d'étanchéité

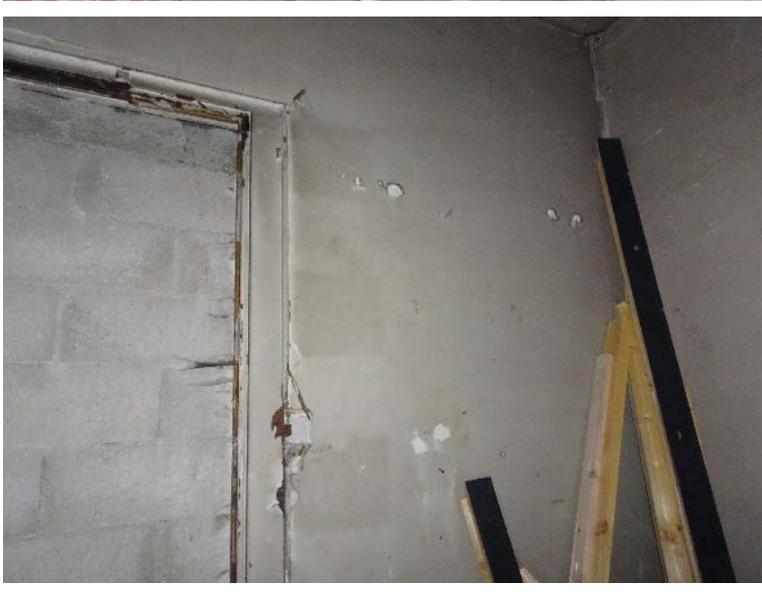
N° photos : 25-26	Localisation

<p><b>Constataions</b></p> <p>Fissuration régulière de l'enduit au plafond</p> <p>Eclat ponctuels sur l'enduit des voiles</p> <p>Câbles électriques apparents</p> <p>Eclats ponctuels sur l'enduit des voiles</p> <p><b>Causes probables</b></p> <p>Phénomène de corrosion des poutrelles piloté par l'humidité</p> <p>Dégradation volontaire</p>

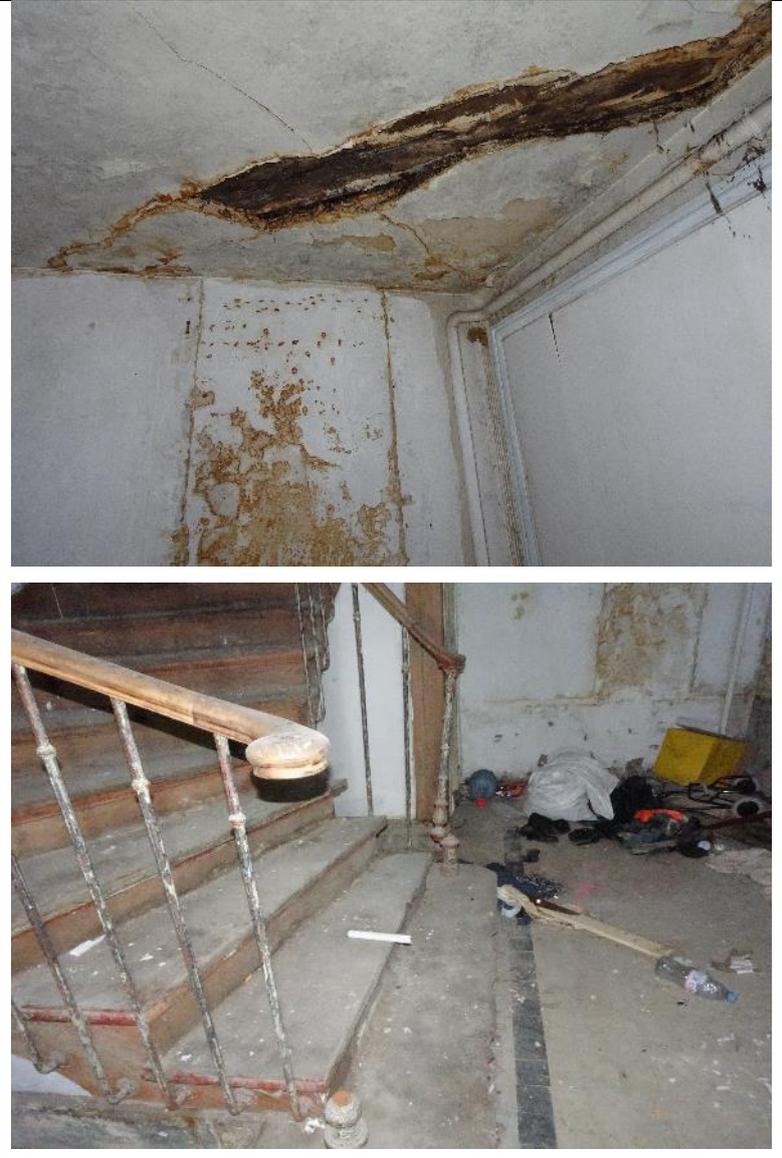
<b>N° photos : 27-28</b>	<b>Localisation</b>

Escalier vers R+1
	<b>Constatations</b>
	<p>Eclat sur enduit avec poutre bois apparente</p> <p>Barreau de garde-corps manquant et/ou sectionné</p>
<b>Causes probables</b>	<p>Humidité dans le palier</p> <p>Dégradation volontaire</p>

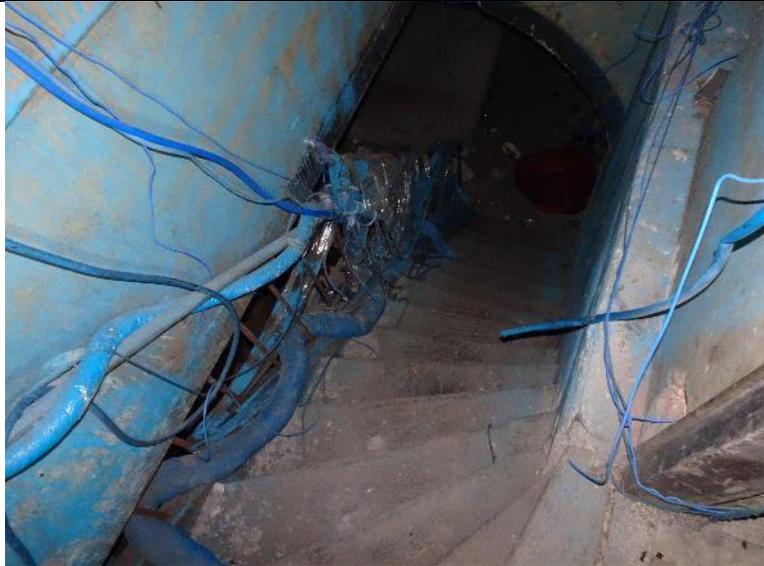
N° photos : 29	<b>Localisation</b>

Escalier d'accès R-1
	<b>Constatations</b>
	Bon état Main courante encombrée
	<b>Causes probables</b>
Acte volontaire	
<b>Localisation schématique des désordres</b>

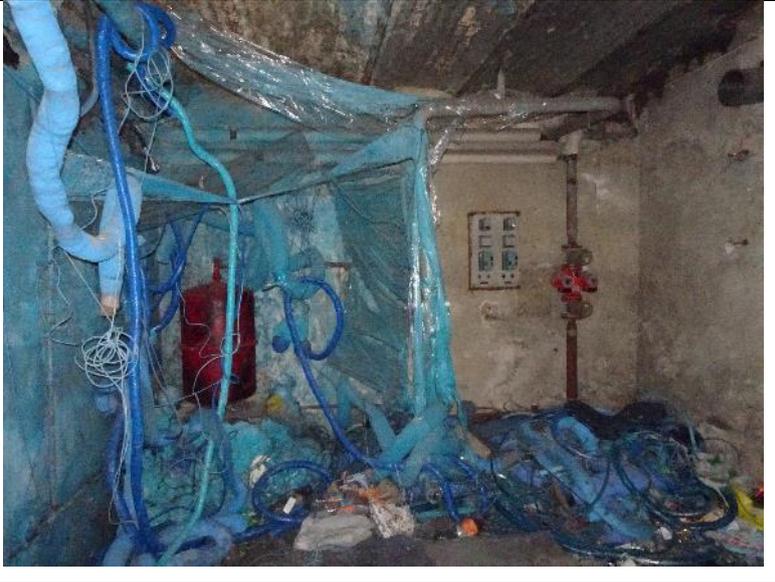
<b>N° photos : 30</b>	<b>Localisation</b>

Pièce 1
	<b>Constatations</b>
	Dépôt de gravats
	<b>Causes probables</b>
Acte volontaire	
<b>Localisation schématique des désordres</b>

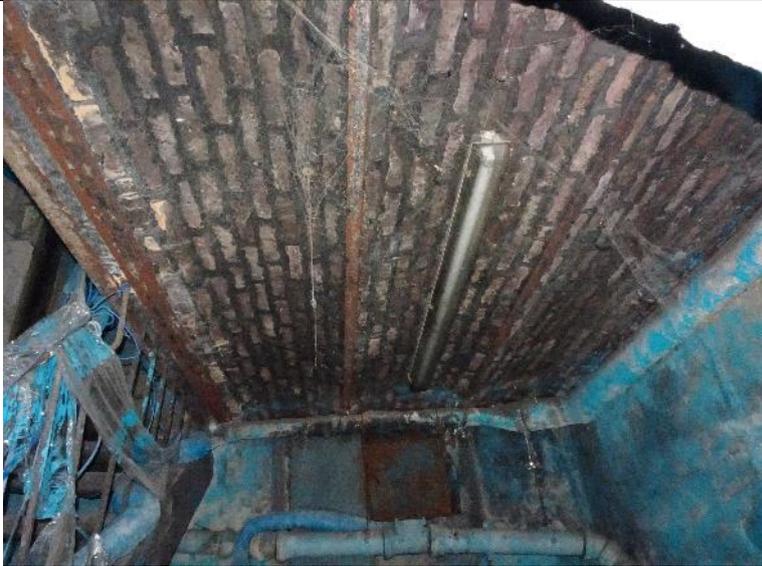
<b>N° photos : 31</b>	<b>Localisation</b>

Pièce 2
	<b>Constataions</b>
	Corrosion superficielle des poutrelles
	<b>Causes probables</b>
	Humidité du plancher
<b>Localisation schématique des désordres</b>

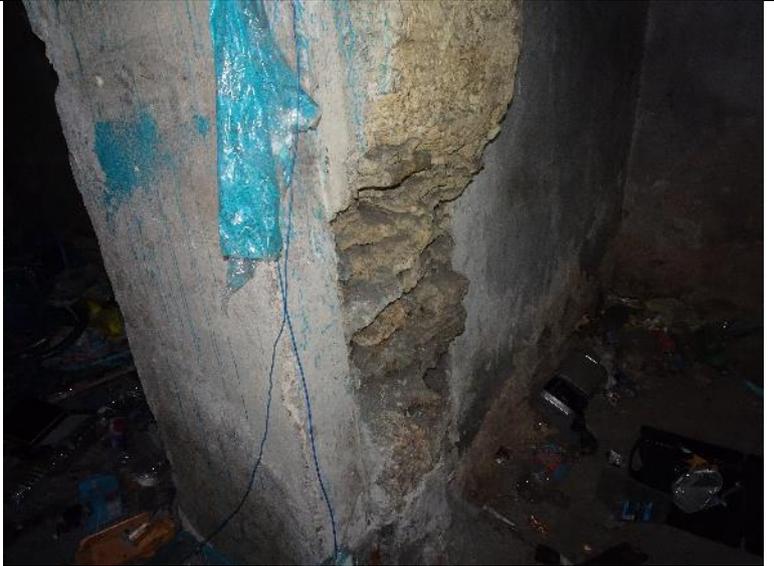
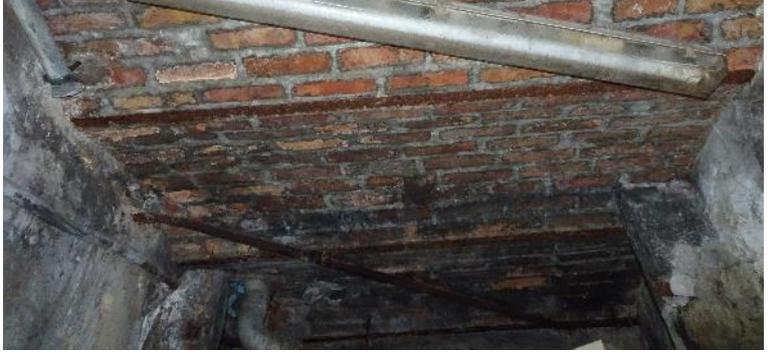
N° photos : 32-33	Localisation

Pièce 2
	<b>Constatations</b>
	<p>Eclat sur la maçonnerie à l'entrée de la pièce</p> <p>Corrosion superficielle des poutrelles</p> <p>Inversion du sens de portée du plancher</p>

<b>Causes probables</b> <p>Humidité du plancher</p> <p>Dégradation volontaire, éclatement lors de l'ouverture du mur</p>

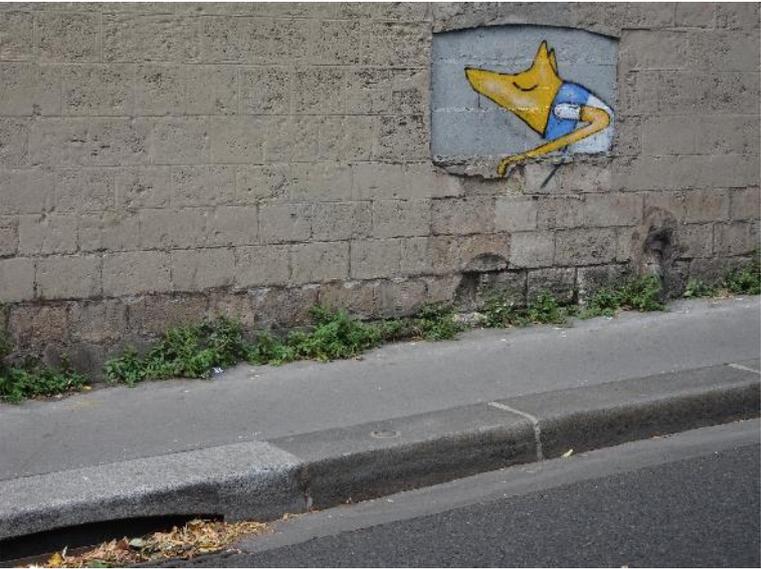
N° photos : 34	Localisation

Façade rue Florian
	<b>Constatactions</b>
	<p>Eclats ponctuels sur la maçonnerie</p> <p>Disjointoiement et érosion en pied</p> <p>Présence de petite végétation</p>
	<b>Causes probables</b>
<p>Absence d'entretien</p> <p>Usure sous l'action de l'environnement</p>	
Localisation schématique des désordres

Sur la façade extérieure, il a principalement été observé une bande en pied présentant un disjointoiment ainsi qu'une érosion des pierres. Ces désordres sont principalement dus à une absence d'entretien.

De plus, quelques épaufrures ponctuelles sur la façade ont été observées. Ces désordres peuvent être dus d'une à l'aspect gélif des et au cycle gel/dégel, ou bien à des chocs accidentels.

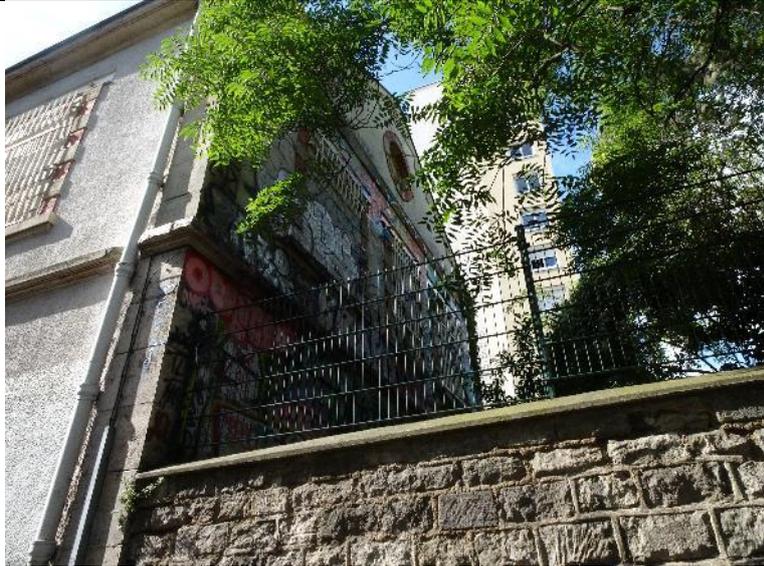
Figure 5 - Pignon Nord

<p>Pignons Nord et Sud</p>
	<p><b>Constatations</b></p>
	<p>Présence de graffitis sur les pignons Nord et Sud</p> <p>Fissuration biaise en clé de l'œil de bœuf sur le pignon Sud</p>
	<p><b>Causes probables</b></p>

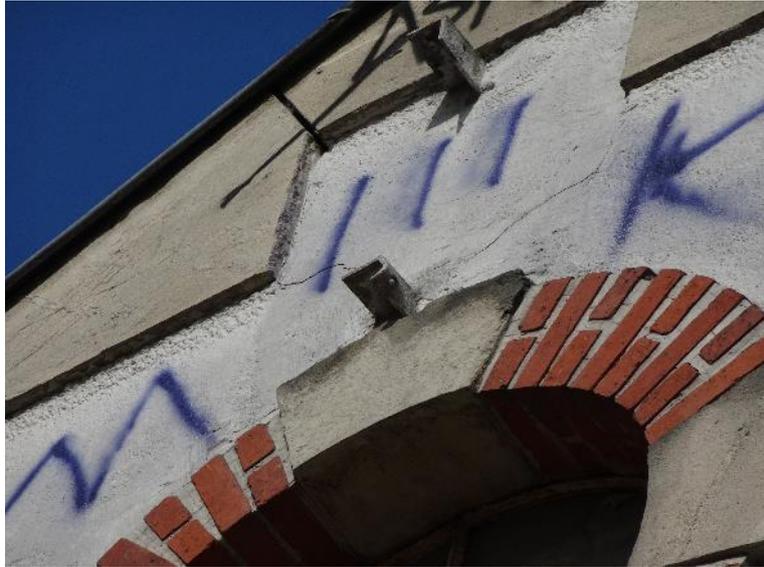
Figure 6 - Pignon Sud

<p>Dégradation volontaire</p> <p>Sollicitations excessive, retrait</p>

Enfin, il a été observé une fissuration biaise en clé de l'œil de bœuf sur le pignon Sud. Cette fissuration peut avoir pour origine des sollicitations excessives, cependant en l'absence de donnée sur son évolution, il est recommandé de mettre en place un suivi afin de savoir si la fissure s'est stabilisée.

- Rejointoiement ;
- Mise en place de témoins de fissuration sur la fissure biaise sur le pignon Sud ;
- Nettoyage des parements ;
