# RAPPORT D'EXPERTISE

## Voies 5 et 7

### CARRIERES SAINT LAURENT – VIRY

Le 19 octobre 2021

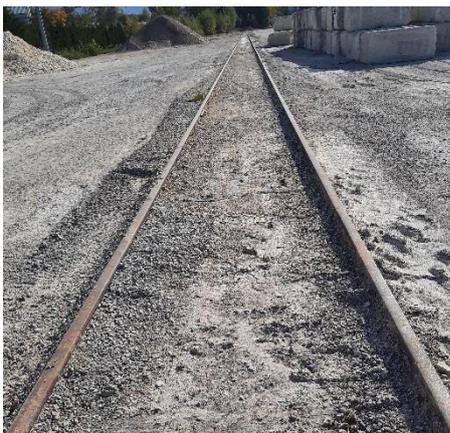
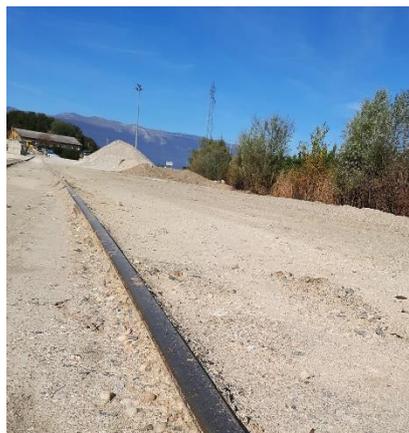
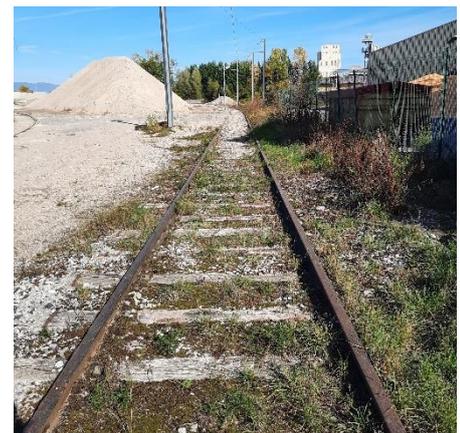
Hormis une zone de quelques mètres en talon de l'appareil de voie donnant accès aux 2 voies visitées (V5 / V7), la quasi-totalité de ces voies est recouverte de résidus de matériaux de carrières masquant les traverses et leurs attaches.

Toutefois, la nature des constituants décrits ci-après montre que les voies sont constituées d'un armement robuste relativement récent et en bon état de conservation.

Par ailleurs, les voies ne présentent aucun défaut de géométrie décelable visuellement.

Les valeurs des écartements relevées par sondage varient :

De 1,435 à 1,442 en alignement

De 1,445 à 1,455 en courbe

**Elles sont, en l'état, aptes à la circulation ferroviaire sans travaux préalables.**

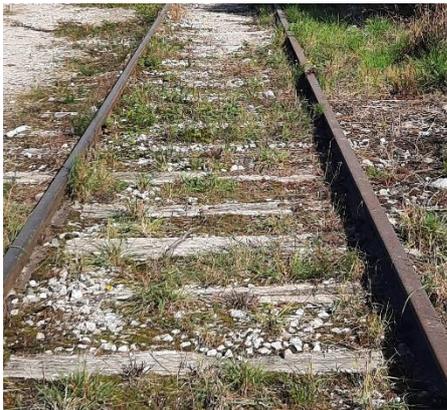
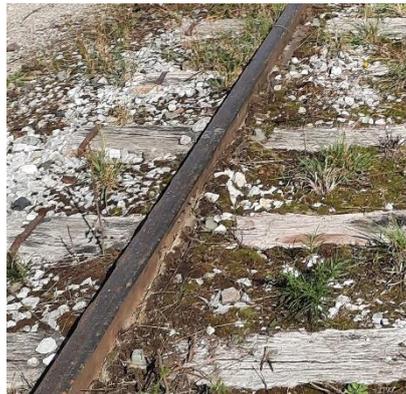
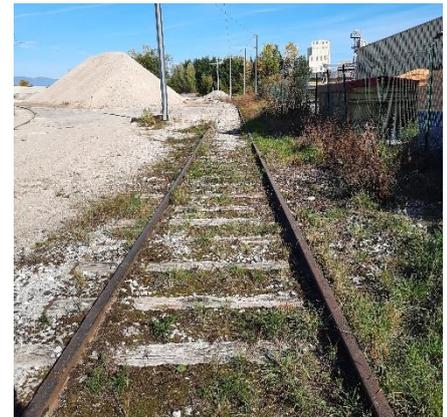
L'armement de la voie est constitué de rails Vignole 50kg/m (profil U36) en barres normales de 18 mètres posées à joints concordants.

Le plancher est constitué de traverses en bois exotique (chêne) dont l'âge moyen est de l'ordre d'une vingtaine d'années. Le travelage est d'environ 1400 traverses au km.

Le rail est fixé sur selles unifiées par 3 attaches rigides par tête de traverses.

Le rail, probablement posé en réemploi, présente une usure verticale et quelques ébréchures sur le flanc du champignon. Son état demeure compatible avec la circulation ferroviaire à 30 km/h en charge D.

Les joints (concordants) sont assemblés par éclisses unifiées à 4 trous ou à 6 trous selon les zones. Les joints ne sont pas graissés mais aucune trace de grippage n'a été constatée.

Le ballast n'est plus visible mais il semble qu'il a été composé à l'origine de pierres concassées de granulométrie adaptée (25/50).

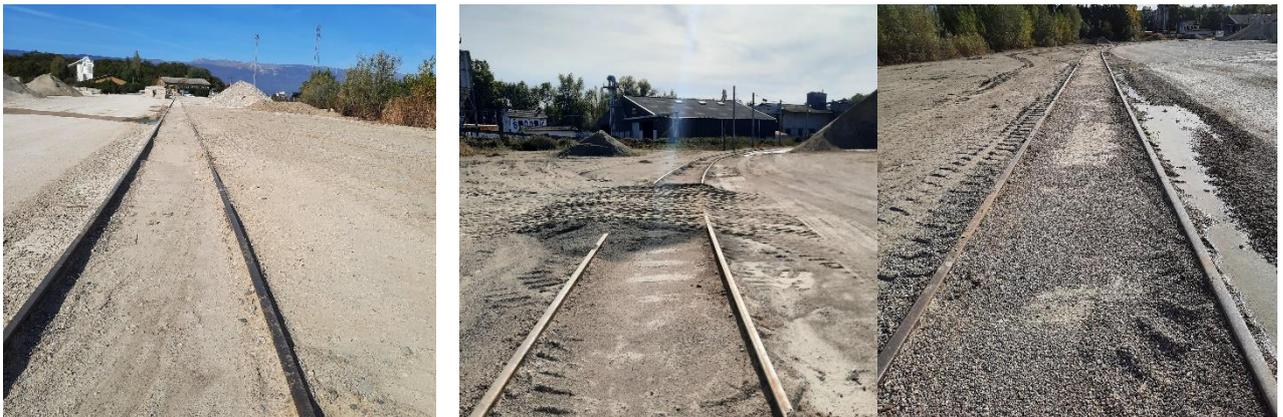
Comme indiqué précédemment, la voie courante est recouverte sur sa quasi-totalité de résidus de matériaux de carrières accumulés au fil du temps du fait de l'activité du site.

Il s'agit de matériaux de différentes granulométries allant de la poussière minérale au gravillon (environ 8/16) qui se sont agglomérés avec l'effet de la pluie et du temps.

- Il masque la visibilité sur les constituants de la voie ne permettant d'en apprécier objectivement l'état et la tenue ;
- Les quantités de résidus de matériaux de carrières sont parfois si importantes qu'elles engagent le passage des boudins des essieux le long des flancs du champignon des rails allant même par endroit, jusqu'à recouvrir complètement le rail sur plusieurs mètres.

**Cette dernière situation pourrait entraîner le déraillement d'une circulation ferroviaire.**

Localisation	Opérations à réaliser	Priorité
<b>Voie courante (V5 et V7)</b>	<ul style="list-style-type: none"><li>Suppression des matériaux de carrières recouvrant le champignon du rail empêchant le passage des essieux et/ou engageant le gabarit de passage des boudins d'essieux</li></ul>	<b>U0</b>
<b>Poteau caténaire endommagé</b>	<ul style="list-style-type: none"><li>Faire vérifier la position de la caténaire au droit du poteau endommagé (valeur du désaxement)</li></ul>	<b>U1</b>
<b>Branchement de raccordement V5/V7</b>	<ul style="list-style-type: none"><li>Graissage périodique des coussinets</li><li>Vérification périodique des côtes de protection</li><li>Remplacement d'une quinzaine de pièces de bois</li></ul>	<b>U1</b>

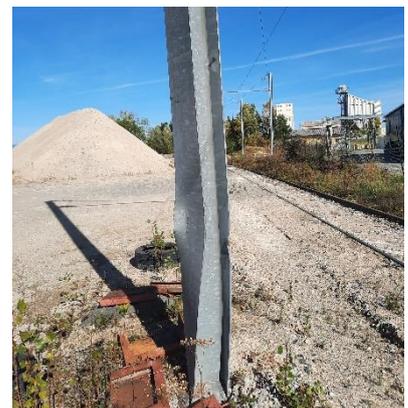
Il est constaté dans cette zone l'absence de connexions de rail à rail ainsi que l'absence de joint isolant marquant la limite du circuit de retour du courant de traction (RTC).

Par ailleurs, un poteau caténaire de la voie 5 porte les traces d'un heurt par un véhicule routier. En conséquence de cet accident ancien, le poteau caténaire a été vrillé entraînant le désaxement du hauban support de caténaire (Non alimentée à cet endroit).

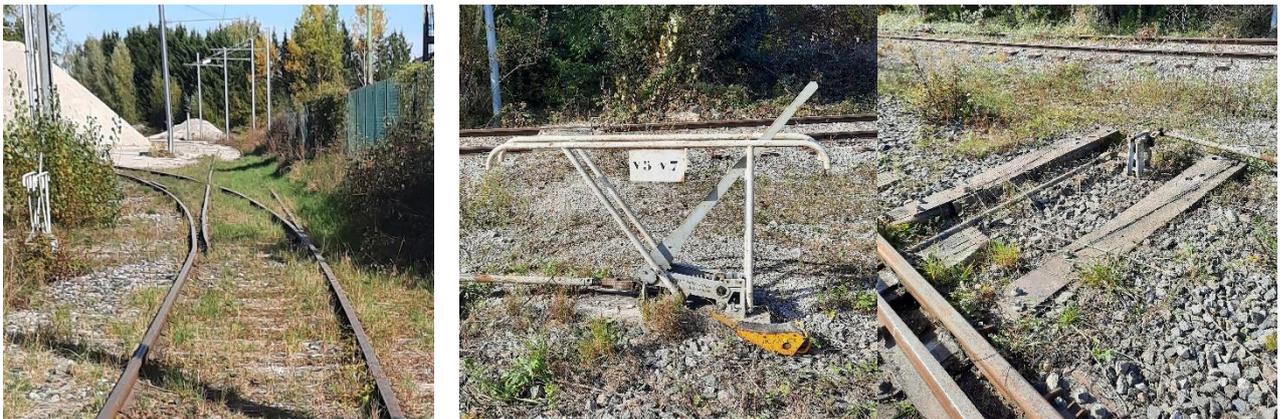
L'appareil de raccordement de la voie 5 à la voie 7 est un branchement simple à déviation à gauche tg 0,13 C U50 équipé d'un cœur de croisement au manganèse.

Le plancher de l'appareil est dans un état acceptable et les ferrures ne sont pas usées.

Les coussinets de glissement sont correctement graissés.

Les valeurs de géométrie (écartement notamment) observées dans l'appareil n'appellent pas de remarques particulières.

Néanmoins, aucune trace de vérification récente des cotes de sauvegarde n'a pu être relevée et une ancienne trace de mouchage de la pointe de cœur est visible.

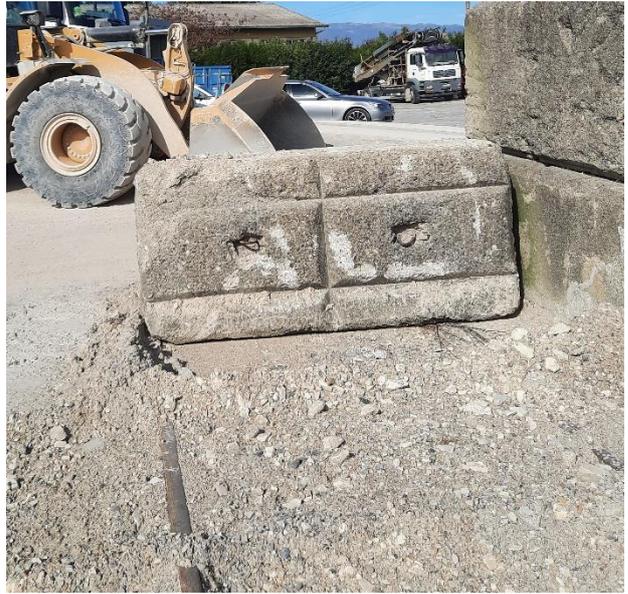
Les utilisateurs du site ont posés en extrémité des voies 5 et 7 des blocs en béton faisant office de heurtoir.

Bien que leurs dimensions ne soient pas conformes à celles des heurtoirs règlementaires, ces blocs constituent une bonne protection en cas de dérive et peuvent être conservés.
