Réf. client :
Date de la commande :
Rapport N°: 6380122/2/1/1
Rapport établi le 17/06/2016

RAPPORT de repérage des matériaux et produits contenant de l'amiante à intégrer au dossier technique amiante

Lieu d'intervention : UT 004129K_ BAT 382 HALL FRET	Propriétaire
Adresse : Rue des magasins généraux 37700 ST PIERRE DES CORPS	SNCF MOBILITES /FRET 2, Place aux étoiles 93200 SAINT DENIS
Date du constat : 14/06/2016	Donneur d'ordre
En présence de : Laure BEAUVAIS	SNCF IMMOBILIER DIRECTION IMMOBILIERE TERRITORIALE DE L'OUEST 60 rue Blaise Pascal 37000 TOURS

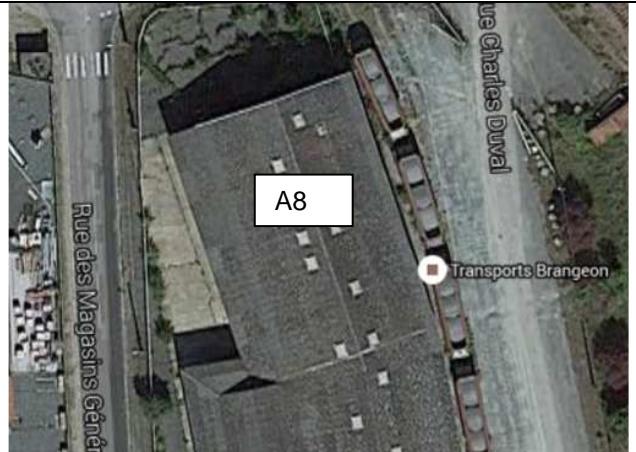
IV : BAT 382/A8 Auvent toiture - Plaque de toiture - Photo n° 1

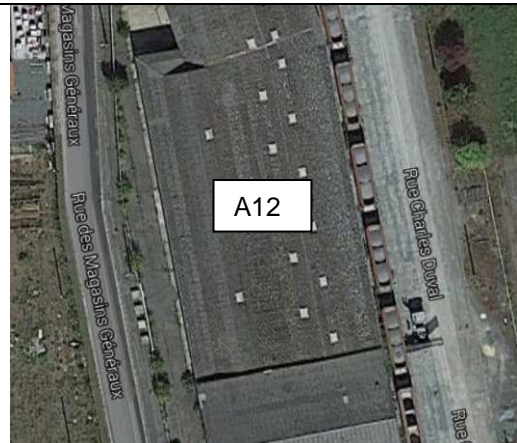
14/06/2016	Conduit en amiante ciment : eaux pluviales	IV	BAT 382/A8 - RDC - Façades - Elément extérieur	OUI	Jugement personnel	Présent au niveau du sol , les autres conduits d'évacuation ne sont pas visibles mais susceptibles d'être présents en façade avant et arrière	Photo n° 3	Protection physique non étanche ou absence de protection physique, matériau non dégradé, risque de dégradation faible ou à terme	EP
14/06/2016	Plaque de toiture	IV	BAT 382/A12 Toiture - Elément extérieur	OUI	Document consulté	Fiche récapitulative N°46 004129K.382 du 19/10/2005	Photo n° 4	Protection physique non étanche ou absence de protection physique, matériau dégradé ponctuellement, risque faible de l'extension de la dégradation	EP

IV : BAT 382/A8 - RDC - Façades - Conduit en amiante ciment :
eaux pluviales - Photo n° 3

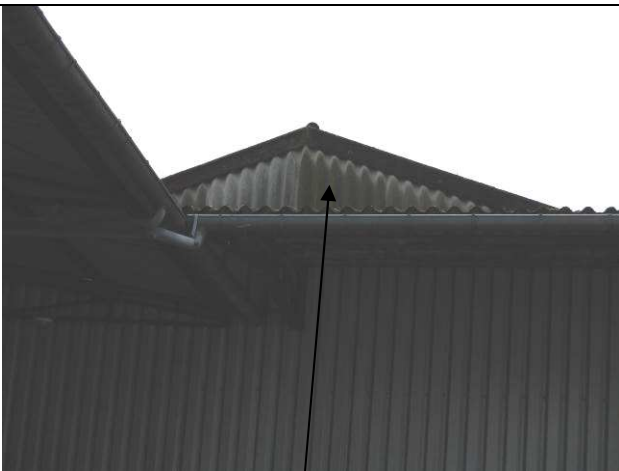
IV : BAT 382/A12 Toiture - Plaque de toiture - Photo n° 4

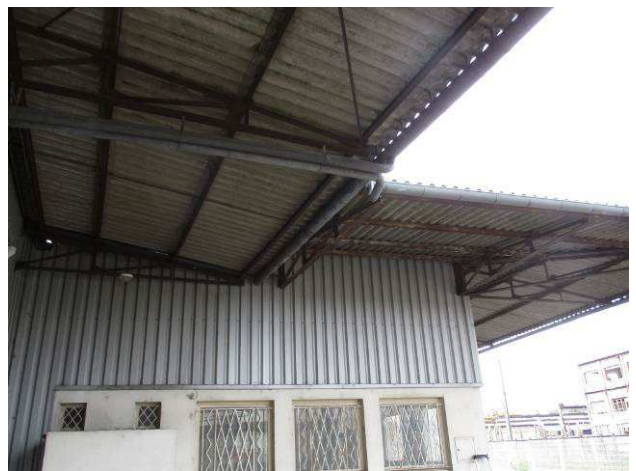
Date du repérage	Matériau	Repérage	Localisation du matériau ou du produit	Présence amiante	Critère	Observation	Réf. photo	Etat de conservation	Mesure préconisée par l'opérateur
14/06/2016	Plaque de bardage	IV	BAT 382/A12 Toiture - Elément extérieur	OUI	Jugement personnel	Susceptible de présence identique au niveau du pignon opposé du bâtiment non visible	Photo n° 5	Protection physique non étanche ou absence de protection physique, matériau non dégradé, risque de dégradation faible ou à terme	EP
14/06/2016	Plaque de toiture	IV	BAT 382/A12 Auvent toiture - Elément extérieur	OUI	Jugement personnel		Photo n° 6	Protection physique non étanche ou absence de protection physique, matériau dégradé ponctuellement, risque faible de l'extension de la dégradation	EP
14/06/2016	Plaque de bardage	IV	BAT 382/A12 Auvent toiture - Elément extérieur	OUI	Jugement personnel	Plaques planes entre les 2 auvents	Photo n° 7	Protection physique non étanche ou absence de protection physique, matériau non dégradé, risque de dégradation faible ou à terme	EP

IV : BAT 382/A12 Toiture - Plaque de bardage - Photo n° 5

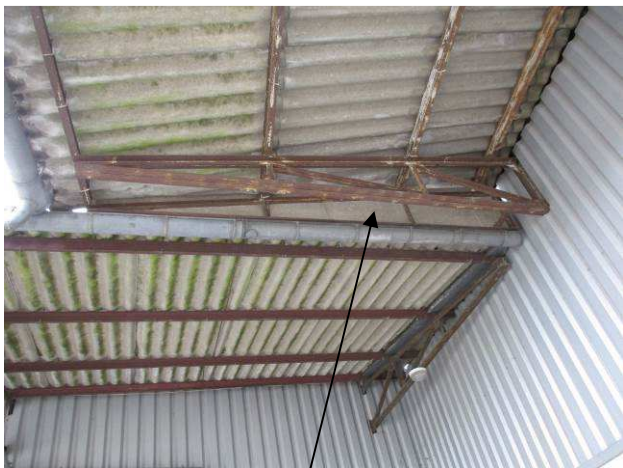
IV : BAT 382/A12 Auvent toiture - Plaque de toiture - Photo n° 6

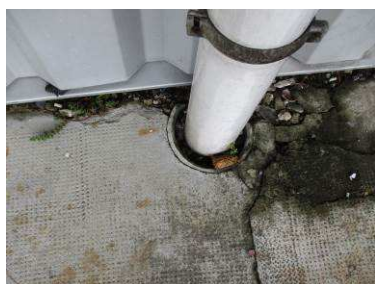
14/06/2016	Conduit en amiante ciment : eaux pluviales	P 4	BAT 382/A12 - RDC - Façades - Elément extérieur	OUI	Résultat d'analyse	Au niveau du sol, d'autres conduits d'évacuation au sol sont susceptibles d'être présents en façade arrière	Photo n° 8	Protection physique non étanche ou absence de protection physique, matériau dégradé ponctuellement, risque d'extension à terme de la dégradation	AC1
14/06/2016	Conduit en amiante ciment : eaux pluviales	S 4	BAT 382/A12 - RDC - Façades - Elément extérieur	OUI	Résultat d'analyse (P4)		Photo n° 9	Protection physique non étanche ou absence de protection physique, matériau dégradé ponctuellement, risque d'extension à terme de la dégradation	AC1
14/06/2016	Conduit en amiante ciment : eaux pluviales	S 4	BAT 382/A12 - RDC - Façades - Elément extérieur	OUI	Résultat d'analyse (P4)		Photo n° 10	Protection physique non étanche ou absence de protection physique, matériau non dégradé, risque de dégradation faible ou à terme	EP

P 4: BAT 382/A12 - RDC - Façades - Conduit en amiante ciment : eaux pluviales - Photo n° 8

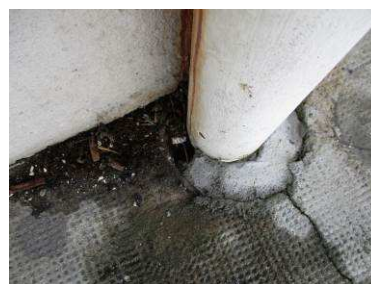
S 4: BAT 382/A12 - RDC - Façades - Conduit en amiante ciment : eaux pluviales - Photo n° 9

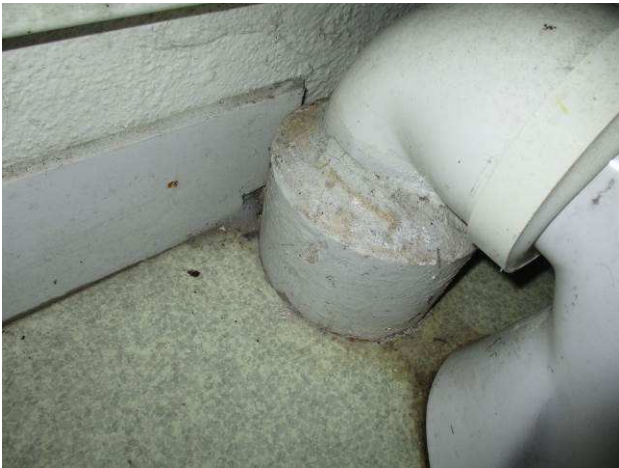
Date du repérage	Matériau	Repérage	Localisation du prélèvement ou du matériau	Présence amiante	Critère	Observation	Réf. photo
		---> <i>P (prélèvement): matériau ayant fait l'objet d'une analyse par prélèvement, S: (sondage): matériau associé à un prélèvement; IV (inspection visuelle): autre</i>					
14/06/2016	Faux-plafond	P 3	BAT 382/A12 - RDC - Local 001 Couloir	NON	Résultat d'analyse	Idem ensemble des locaux sauf local 002 bureau et 1 WC	Photo n° 11
14/06/2016	Faux-plafond	P 2	BAT 382/A12 - RDC - Local 002 Bureau	NON	Résultat d'analyse		
14/06/2016	Dalle de sol	P 1	BAT 382/A12 - RDC - Local 002 Bureau - Plancher	NON	Résultat d'analyse		Photo n° 12

P 1: BAT 382/A12 - RDC - Local 002 Bureau - Dalle de sol - Photo n° 12

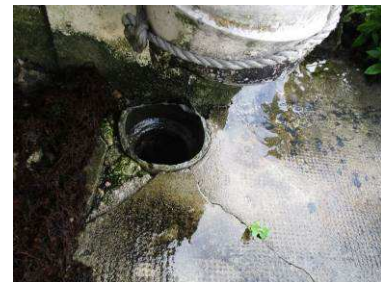
IV : BAT 382/A12 - RDC - Local extérieur - Conduit - Photo n° 15

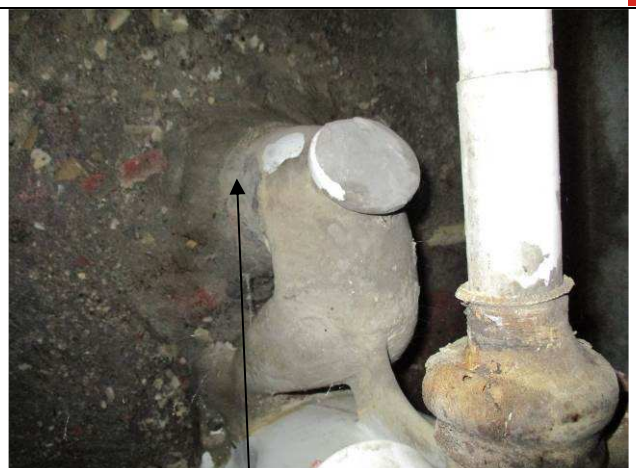
14/06/2016	Plaque de toiture	IV	BAT 382/A14 Toiture - Élément extérieur	OUI	Document consulté	Fiche récapitulative N°46 004129K.382 du 19/10/2005	Photo n° 17	Protection physique non étanche ou absence de protection physique, matériau dégradé ponctuellement, risque faible de l'extension de la dégradation	EP
14/06/2016	Conduit	IV	BAT 382/A14 - RDC - WC - Conduit, canalisation et équipement intérieur	OUI	Jugement personnel	Conduit évacuation EU	Photo n° 18	Protection physique non étanche ou absence de protection physique, matériau non dégradé, risque de dégradation faible ou à terme	EP
14/06/2016	Conduit	IV	BAT 382/A14 - RDC - WC - Conduit, canalisation et équipement intérieur	OUI	Jugement personnel	Event WC	Photo n° 19	Protection physique non étanche ou absence de protection physique, matériau non dégradé, risque de dégradation faible ou à terme	EP
14/06/2016	Conduit	IV	BAT 382/A14 - RDC - Local 005 - Conduit, canalisation et équipement intérieur	OUI	Jugement personnel	Event WC	Photo n° 20	Protection physique non étanche ou absence de protection physique, matériau non dégradé, risque de dégradation faible ou à terme	EP

IV : BAT 382/A14 Toiture - Plaque de toiture - Photo n° 17

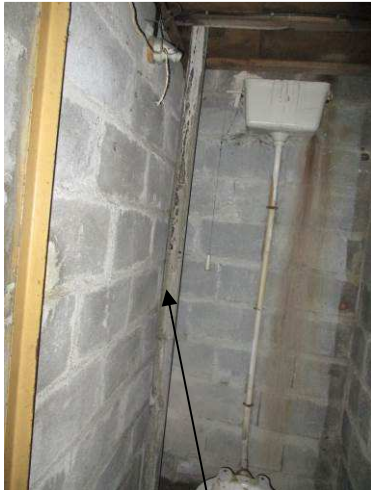
IV : BAT 382/A14 - RDC - WC - Conduit - Photo n° 18

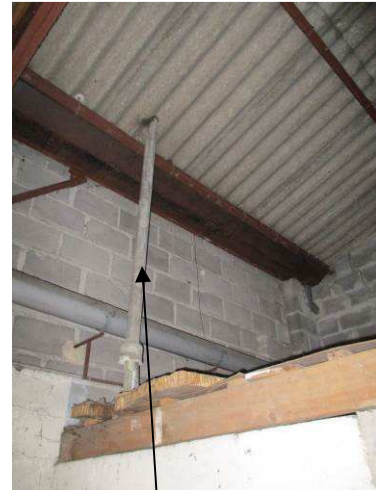
IV : BAT 382/A14 - RDC - WC - Conduit - Photo n° 19
