YXIME

## Rapport d'inspection du 19 juin 2018

### Gare de Beaulieu sur Mer

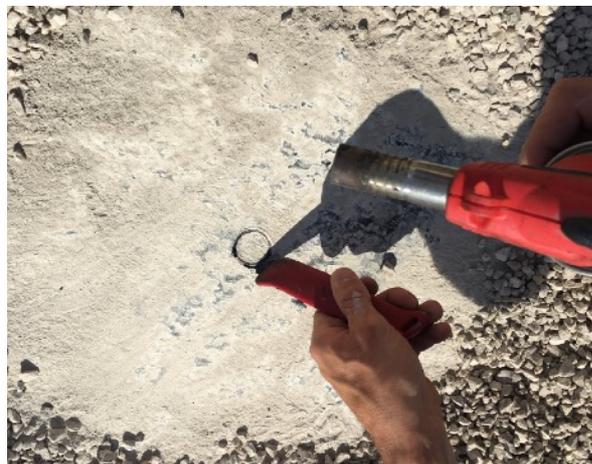
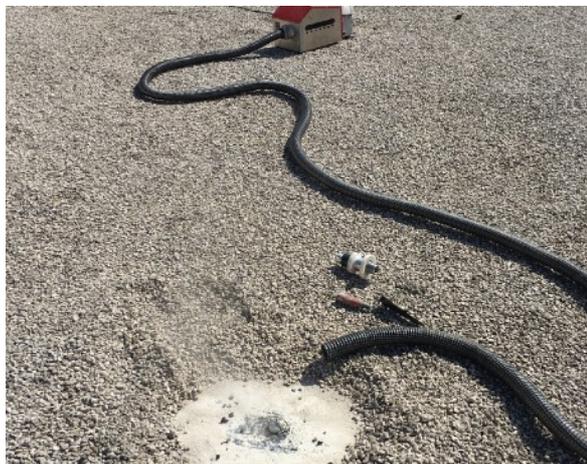
Pour réaliser l'injection du gaz dans le complexe, nous avons été amenés à effectuer des coupes dans la membrane. Nous avons pu constater que l'étanchéité a bénéficié relativement récemment d'une rénovation consistant en la pose d'un bi-couche bitumineux sur un bi-couche bitumineux déjà existant. Nous évaluons empiriquement cette rénovation à 8 ou 10 ans.

Notre recherche de fuite n'a pas mis en évidence de désordre signalé par l'apparition de fumée ailleurs qu'au point d'introduction. Par acquis de conscience, nous avons procédé à plus de points d'injections qu'habituellement requis pour cette surface.
