1804171R0000079

171R0/18/3274

RAPPORT TECHNIQUE

Avis de solidité sur un bâtiment existant
Gare SNCF
Ancienne bagagerie
Beaulieu sur mer (06310)

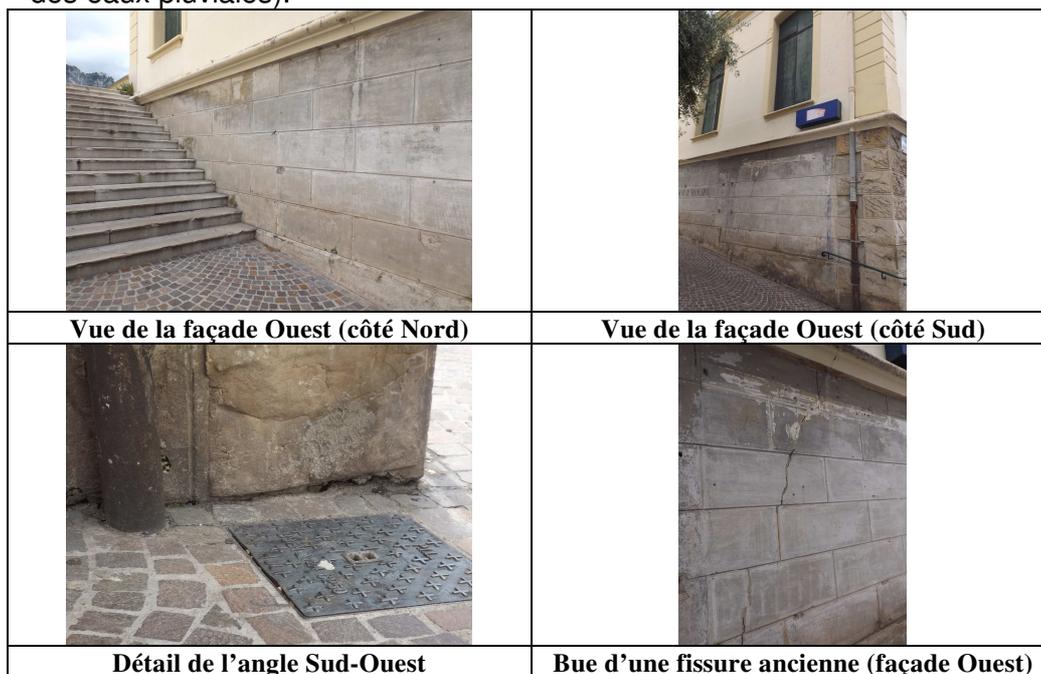
La façade Ouest du bâtiment présente un assez bon état de conservation et ponctuellement des désordres assez anciens (fissurations assez peu significative).

- Présence ponctuelle de légères fissures d'ouverture assez peu significatives et d'apparence anciennes,
- Présence de traces d'humidité en pied de l'angle Sud-Ouest (regard de visite du réseau des eaux pluviales).

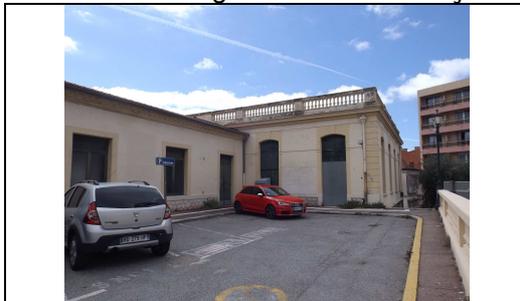
La façade Nord du bâtiment présente un assez bon état de conservation.

Il n'a pas été relevé de présence de désordres significatifs sur la façade Nord.

Vue de la façade Nord

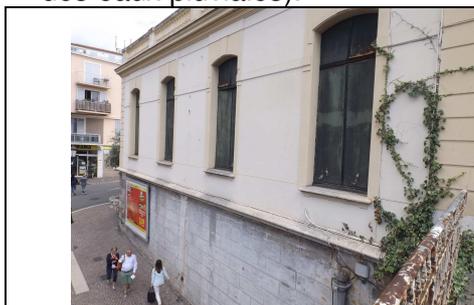
La façade Sud du bâtiment présente un assez bon état de conservation et ponctuellement des désordres assez anciens (fissurations assez peu significative).

- Présence ponctuelle de légères fissures d'ouverture assez peu significatives et d'apparence anciennes,
- Présence de traces d'humidité en pied de l'angle Sud-Ouest (regard de visite du réseau des eaux pluviales).

Vue de la façade Sud

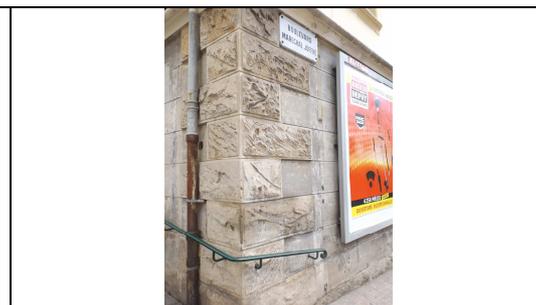
Vue de l'angle Sud-Ouest

- Façades et abords :
 - Prévoir une réfection du réseau de collecte et d'évacuation des eaux pluviales (gouttières, descentes et collecteurs),
 - Vérifier le bon écoulement des eaux pluviales provenant de la toiture,
 - Réparer les fissures en pied des façades Sud et Ouest,
 - La mise en place d'un dispositif de suivi de l'évolution des fissures les plus significatives (type jauges Sagnac) peut-être envisagée.
- Intérieur du local :
 - Réfection des enduits et revêtements muraux,
 - Réfection des enduits et revêtements en plafonds.

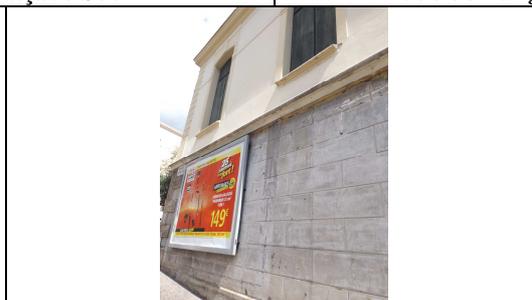
Détail de la fissuration en façade Sud

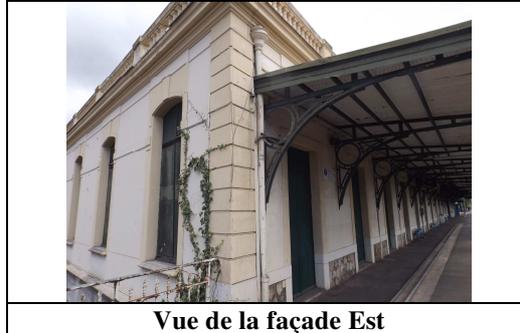
La façade Est du bâtiment présente un assez bon état de conservation.

Vue de la façade Est

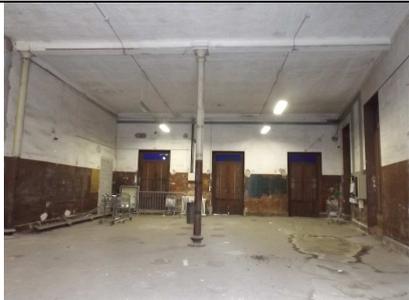
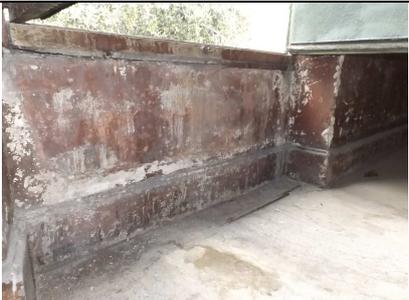
- Fissurations des allèges des fenêtres,
- Fissuration des enduits des encadrements de fenêtres,
- Fissuration ponctuelle (peu significative) du plafond avec localement des traces de venues d'eau.

vue d'ensemble de l'intérieur du local	Détail de la fissuration d'une allège

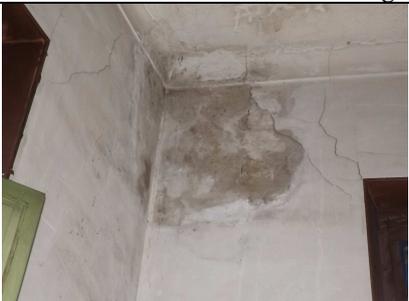
Détail de la fissuration d'un encadrement de fenêtre	Détail de la fissuration (avec traces de venues d'eau) en angle Sud-Ouest du local

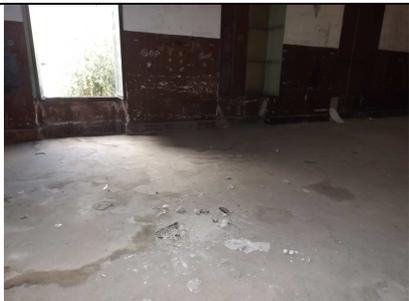
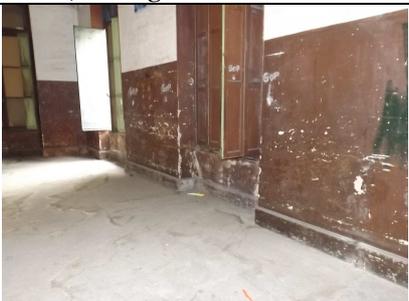
Les éléments du second œuvre observés au sein du local concerné présentent un assez mauvais état d'usage, induit par l'absence de travaux d'entretien et de maintenance.

Vue du revêtement de sol du local	Vue d'ensemble de l'état de dégradation du local
