**SNCF IMMOBILIER**

**Bâtiment B245**

**Ancien Entretien**

**DIAG + AVP**

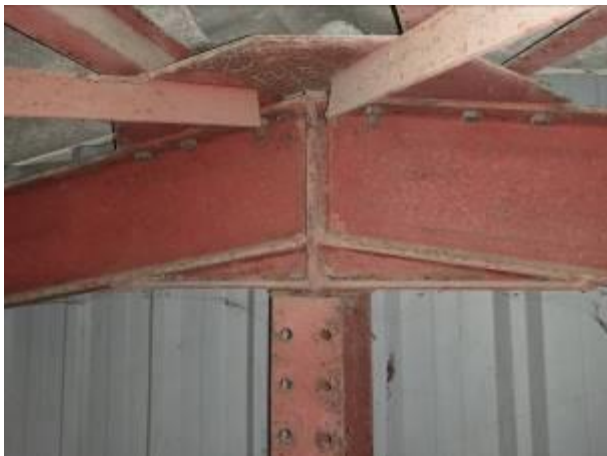
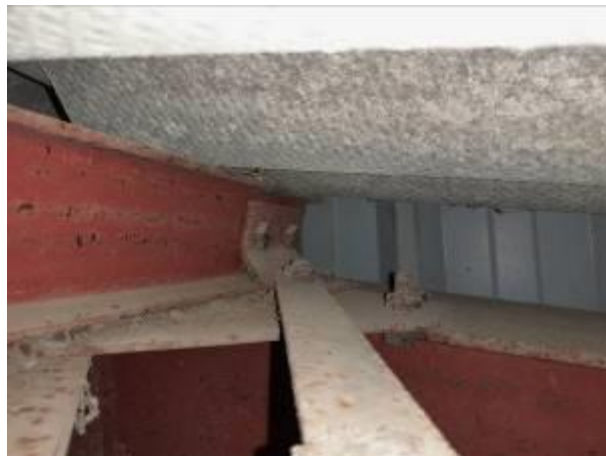
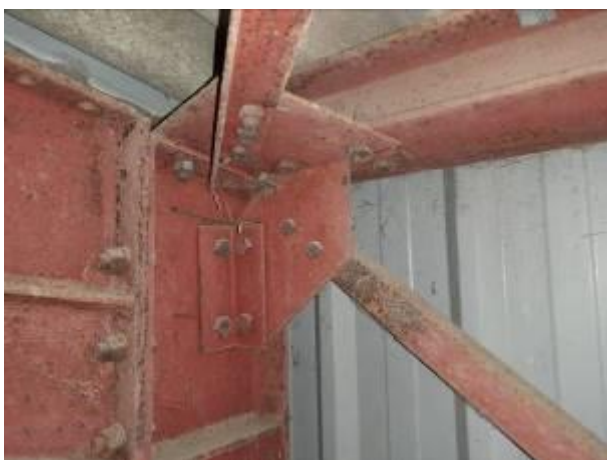
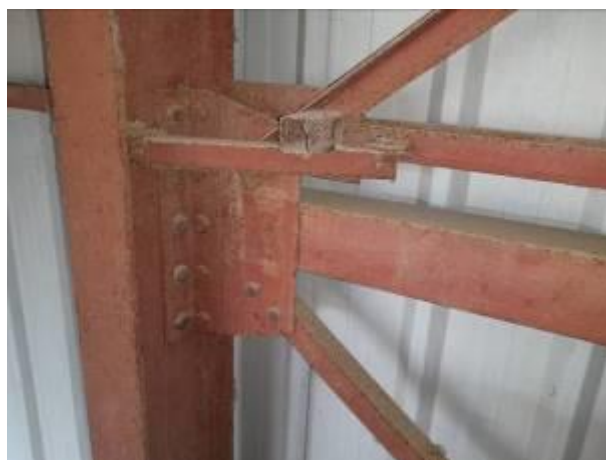
*Photos des désordres type en sous face de toiture – corrosion des organes d'assemblages, piqure de rouille et altération de la peinture*

*Photos des désordres type en sous face de toiture – corrosion des organes d'assemblages, piqure de rouille et écaillage de la peinture*

Les investigations menées en sous face de la toiture révèlent des désordres récurrents sur l'ensemble des éléments porteurs de la couverture. L'ossature de la charpente métallique présente de l'oxydation ponctuelle avec un écaillage de la peinture. La majorité des organes d'assemblages (boulons, écrous, tiges...) sont corrodés.

- ✚ Les éléments de charpentes métalliques sont affectés par de l'oxydation ponctuelle certains organes d'assemblage des platines (écrous/boulons/tiges) sont corrodés. La peinture en surface de l'ossature est altérée.

- ✚ Sablage ou brossage des éléments corrodés de la charpente métalliques et application d'un revêtement anticorrosion adapté,
- ✚ Remplacement des organes d'assemblage corrodés ou absents,
- ✚ Vérification du couple de serrage des assemblages,

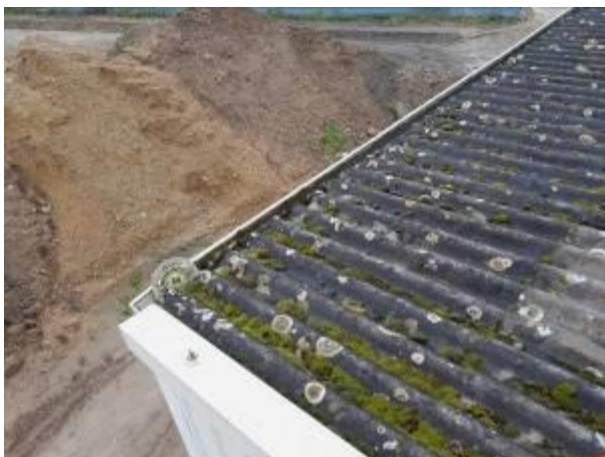
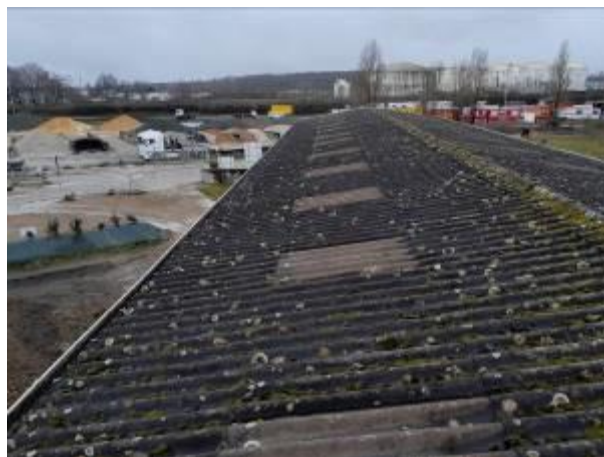
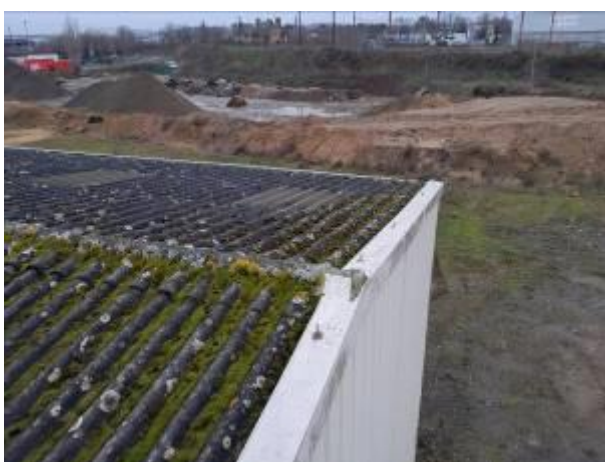
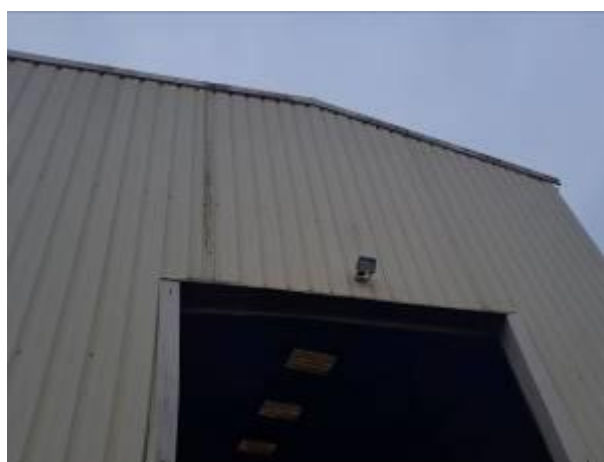
*Photos des désordres type en surface de toiture –développement de mousse généralisé*

Les investigations menées en surface de la toiture révèlent des désordres liés au développement de mousse en surface de toiture. La mousse obstrue partiellement le passage de la lumière à travers les plaques de polyester ondulées et recouvre la surface interne des gouttières en PVC.

L'accumulation de mousse aux abords des pignons constitue une zone propice à la conservation d'humidité et donc à l'infiltration d'humidité par les rives en tôle et peut engendrer une altération des tôles dans le temps avec dégradation de la matière (amiante ciment).

Certaines tiges de fixations de rives sont corrodées ce qui accentue le phénomène.

Ces traces d'infiltrations sont visibles depuis les pignons.

- ✚ La couverture des bâtiments est vieillissante, les différents types de plaques sont recouvertes de mousse avec une plus forte concentration au droit des rives de toiture où des traces d'infiltrations humides sont visibles. Le linéaire de gouttière est partiellement obstrué. La mousse sur la toiture est conservatrice d'humidité, sa présence accélère le processus de dégradation des matériaux de la toiture et des éléments sous-jacents.

##### **Solution 1 : Dépose de la couverture actuelle et mise en place d'une nouvelle couverture**

##### **Solution 2 : Mise en place d'une sur-couverture sur la couverture actuelle**

- ✚ Mise en place d'une nouvelle couverture en bac acier ou autre reprise dans l'ossature de la charpente,
- ✚ Mise en place de gouttière adaptés sur tout le linéaire de toiture,
- ✚ Mise en place de nouveau lanterneaux de désenfumage,
- ✚ Mise en place de tous les éléments de liaison (rives, raccordement, cloisir, faitage) et reprise de l'étanchéité de toiture.

- + Préparation de la toiture en place par nettoyage et traitement par des produits adaptés,
- + Mise en place d'une sur-couverture en bac acier sur la couverture fibrociment amiante existante (la sur-couverture entraîne des surcharges pour les charpentes, une étude sur la capacité portante est nécessaire à cette étape par un BET spécialisé),
- + Mise en place de gouttière adaptés sur tout le linéaire de toiture,
- + Mise en place de nouveau lanterneaux de désenfumage,
- + Mise en place de tous les éléments de liaison (rives, closoir, faitage) et reprise de l'étanchéité de toiture,
- + La sur-couverture protège la surface de la toiture des altérations futures mais n'enraye pas le processus de dégradation du matériau par la sous-face et les risques sanitaires liés à son exposition.

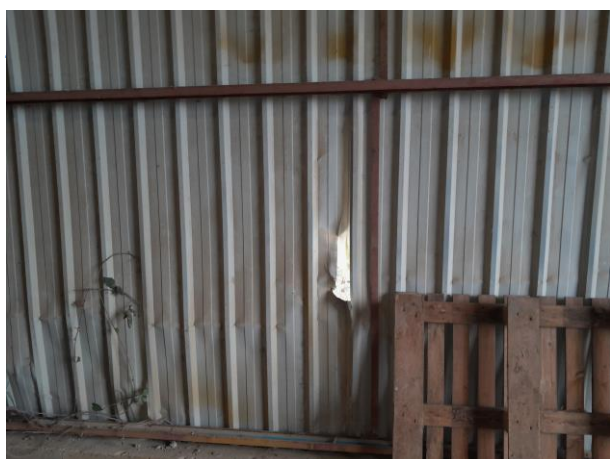
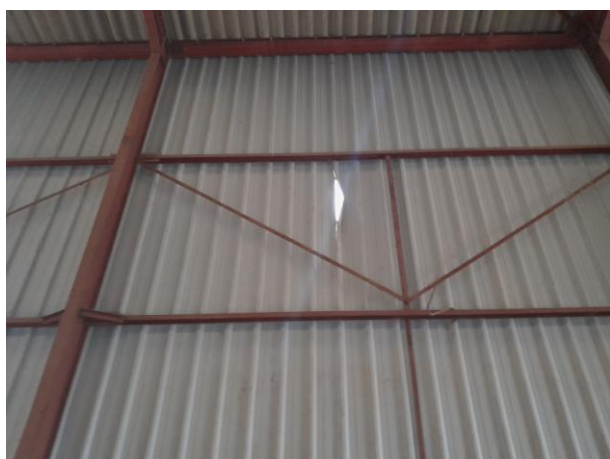
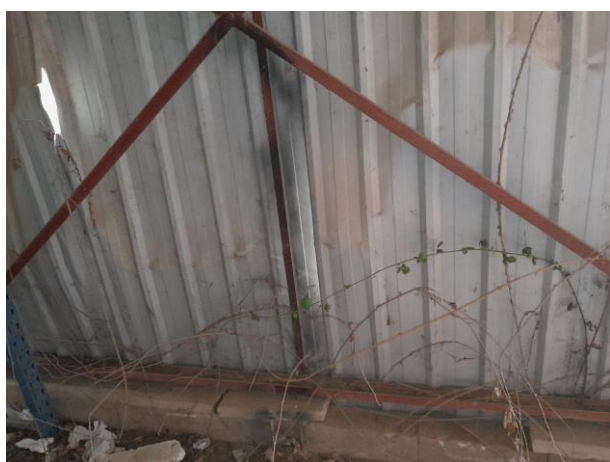
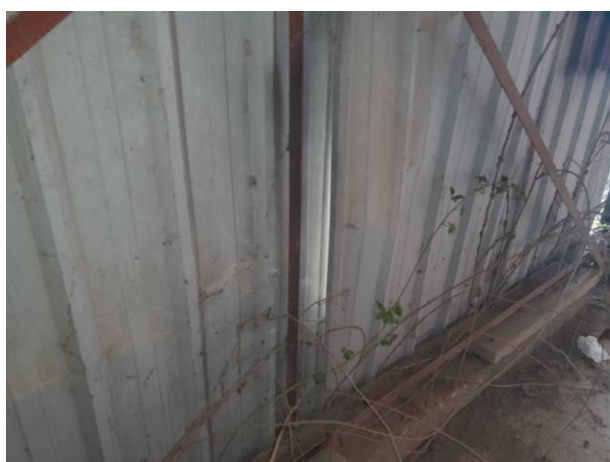
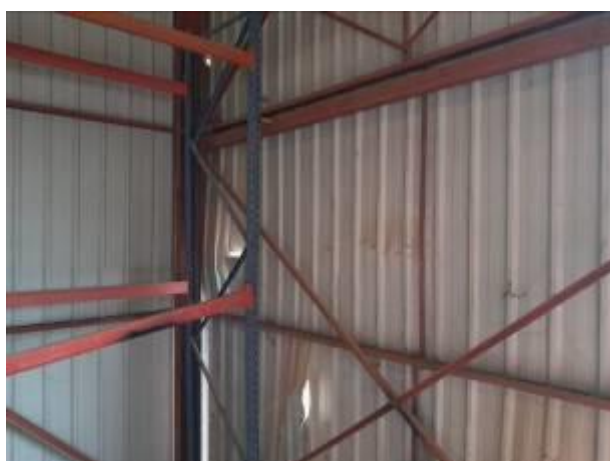
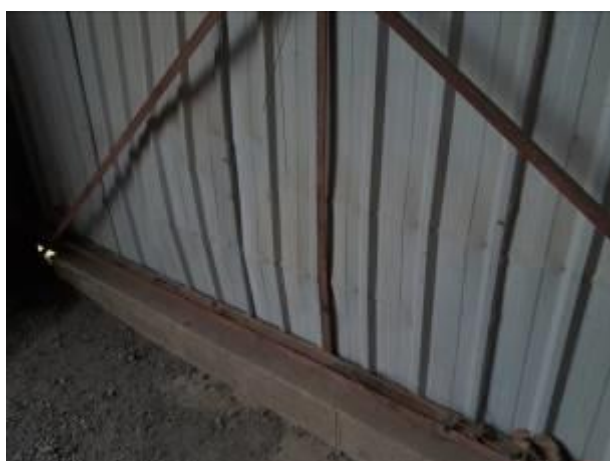
*Déformations des plaques de tôle nervurées du bardage – vue intérieure*

Les investigations menées en intérieur et extérieur du bâtiment révèlent de multiples désordres sur les plaques de tôle nervurées du bardage avec des déformations importantes allant de la simple éraflure à l'ouverture de la tôle suite à des chocs liés à la manutention de matériel dans et en dehors de l'entrepôt.

- ✚ Mise en place des moyens d'accès,
- ✚ Dépose des plaques de tôle nervurées déformées (enfoncements, ouvertures...),
- ✚ Mise en place de nouvelles plaques de tôles nervurées pour remplacer les plaques déposées avec moyen de protection adaptées contre les chocs, Sablage ou brossage des éléments métalliques corrodés et application d'un revêtement anticorrosion adapté,
- ✚ Prolongement des sections de descentes EP incomplètes
- ✚ Remplacement des éléments de jonctions/bordures/angles (bavettes, cornières, protection des rails d'ouverture de grande porte) endommagés ou absents.
- ✚ Dépose du linéaire de parpaing et mise en place d'un linéaire de barrière de protection adaptées contre les chocs liés aux travaux de manutentions.

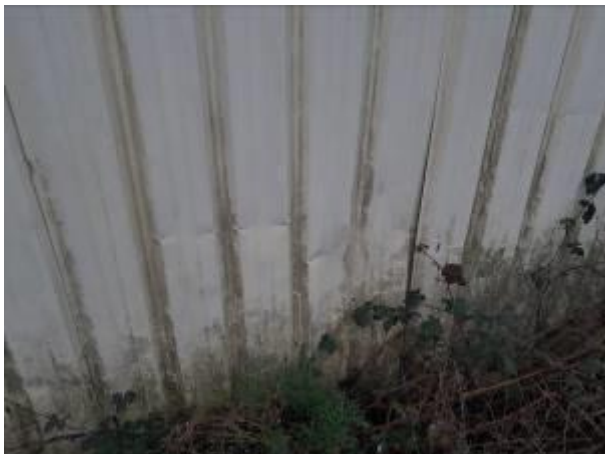
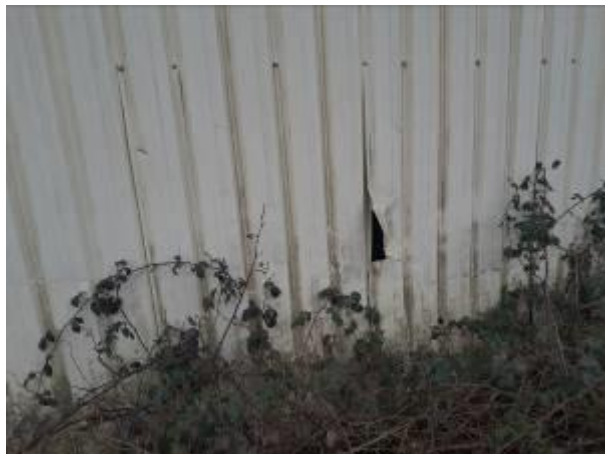
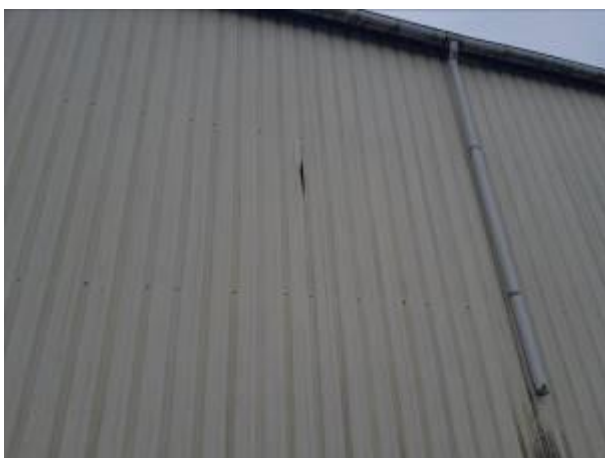
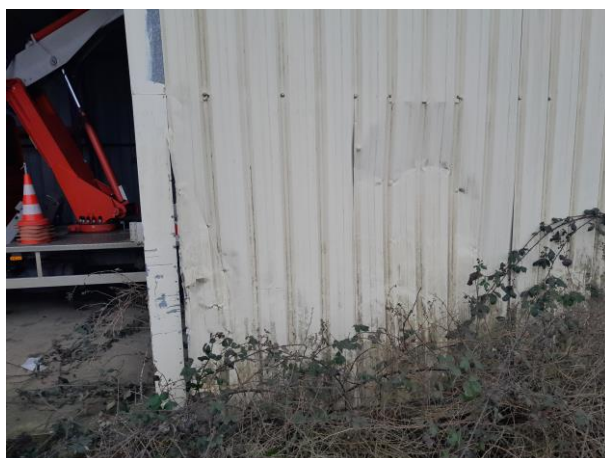
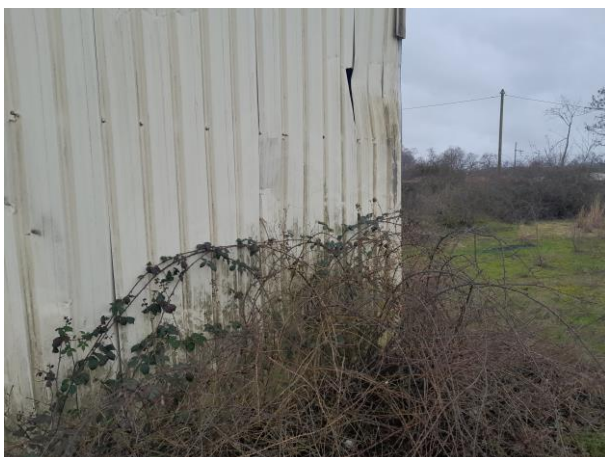
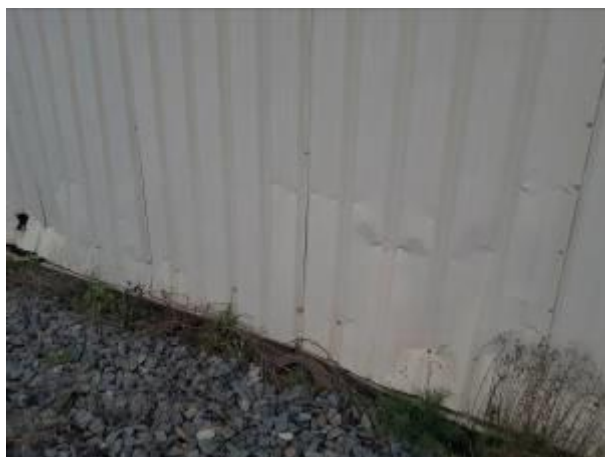
*Déformations des plaques de tôle nervurées du bardage – vue extérieure*

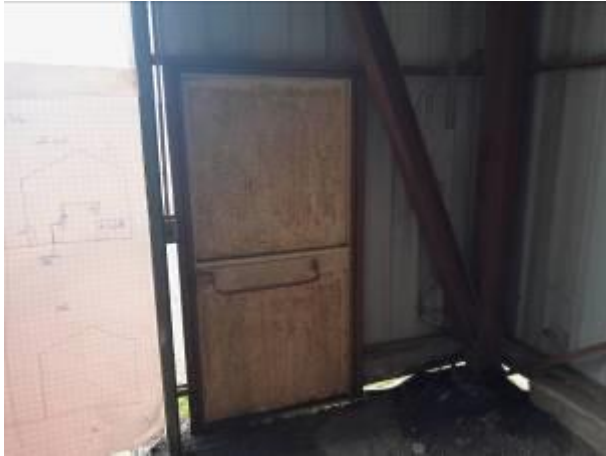
*Piqûre de rouille sur porte d'accès*

- ✚ Les investigations menées à l'intérieur du bâtiment révèlent l'altération du linéaire de parpaings en partie basse des plaques de tôle.  
La porte d'entrée classique face Est, est corrodée.

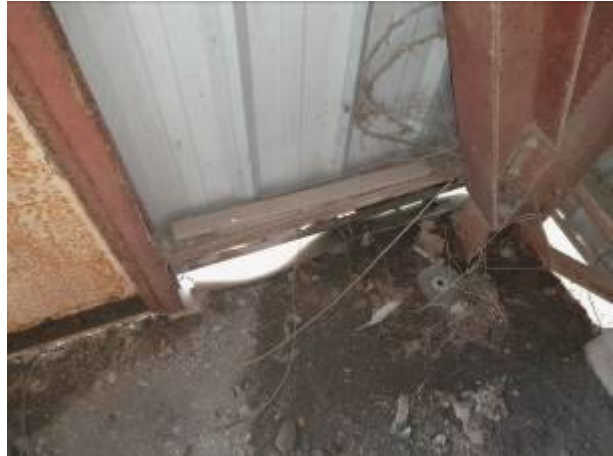
*Trace d'humidité dans un angle*

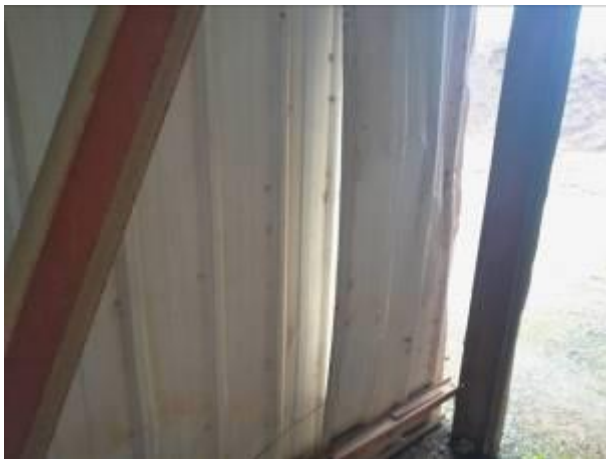
*Déformation de tôle avec entrebâillement*

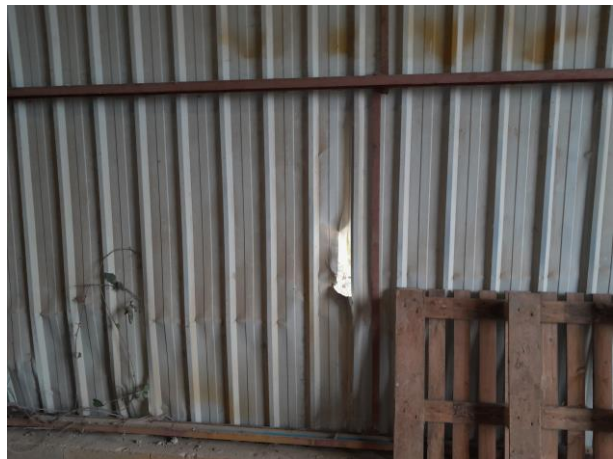
*Choc et ouverture dans la tôle de bardage*

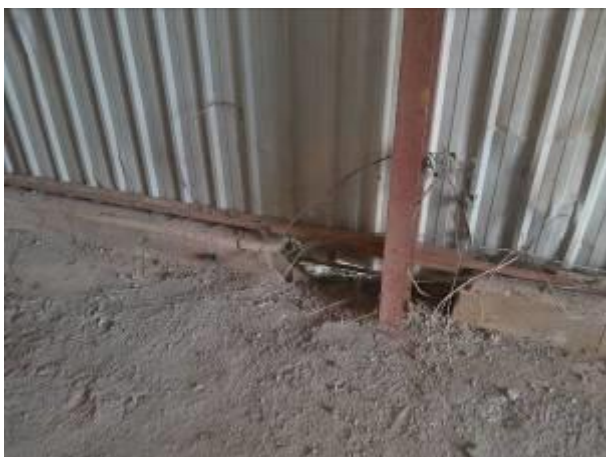
*Altération des blocs agglos en pied de bardage*

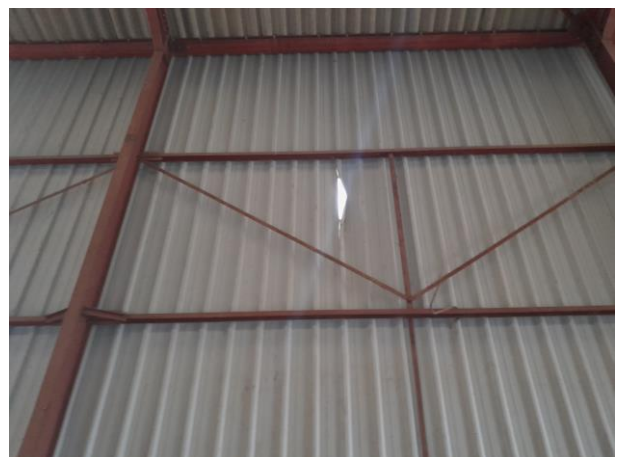
*Ouverture dans la tôle de bardage*

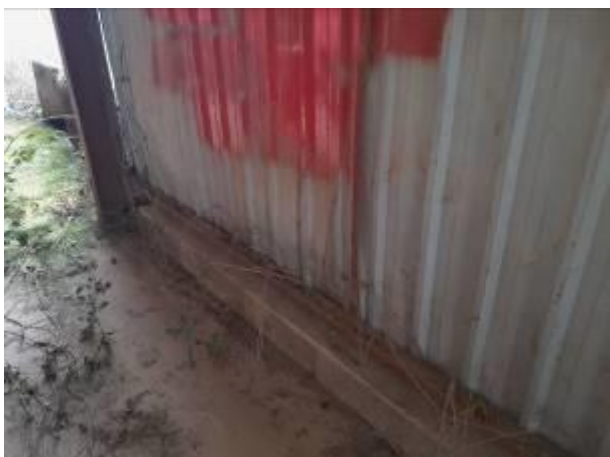
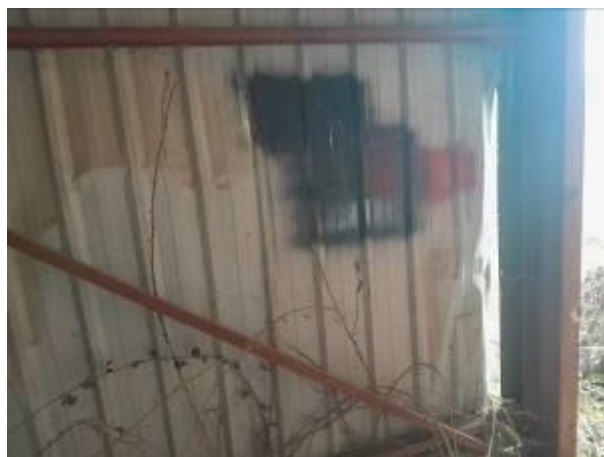
*Peinture à la bombe sur le bardage et déformations*

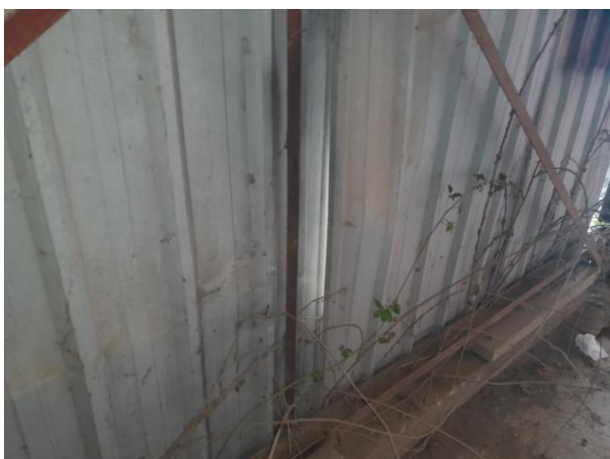
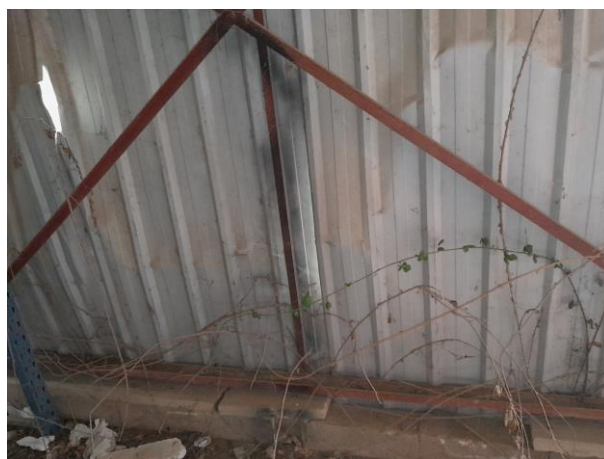
*Entrebâillement et ouverture de la tôle, développement de végétation en partie basse*

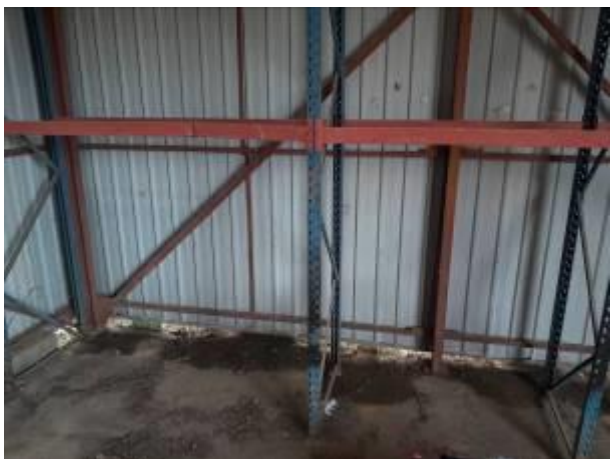
*Traces d'humidité*

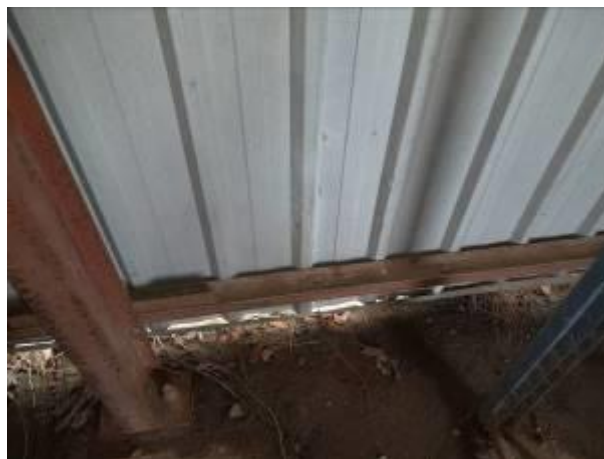
*Piqure de rouille sur éléments de charpente*

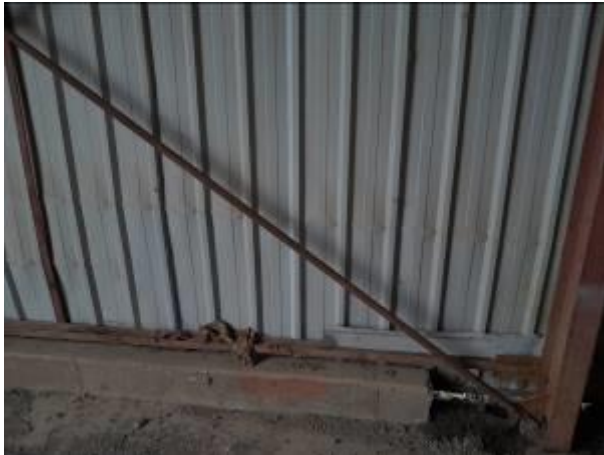
*Déformation linéaire du bardage*

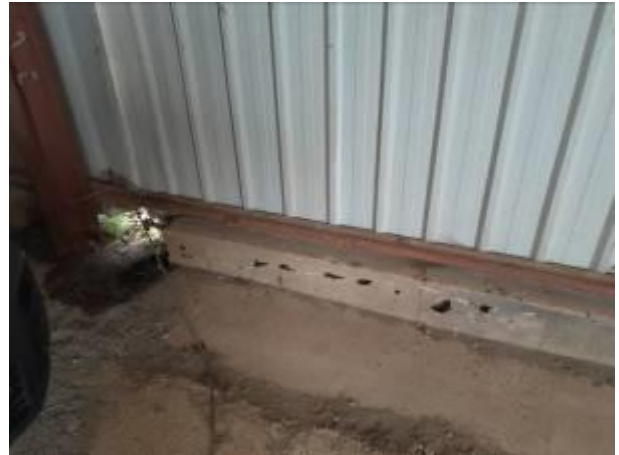
*Altération des blocs agglos en pied de bardage*

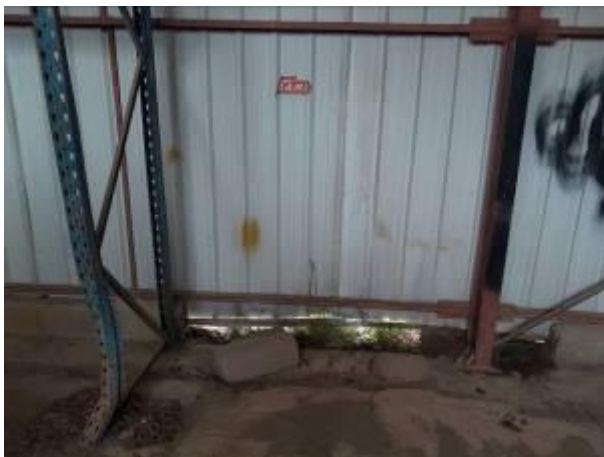
*Peinture à la bombe sur le bardage et altérations des blocs agglos en pied de bardage*

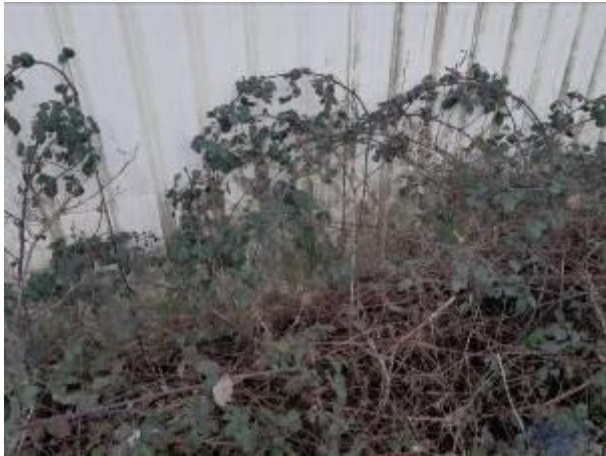
*Développement de végétation (ronces)*

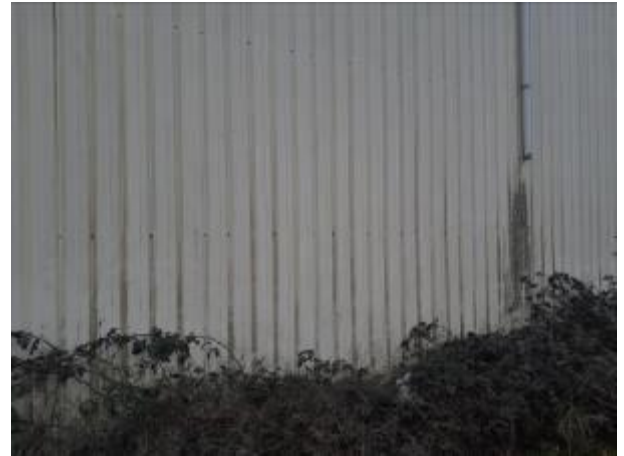
*Trace d'humidité sortie descente EP sur bardage*

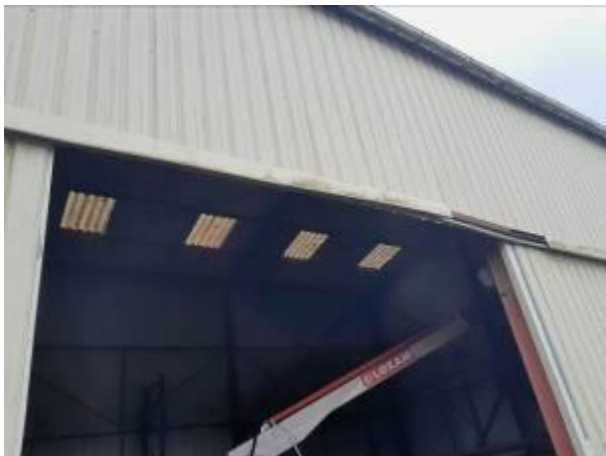
*Désolidarisation couverture du rail supérieur grande porte*

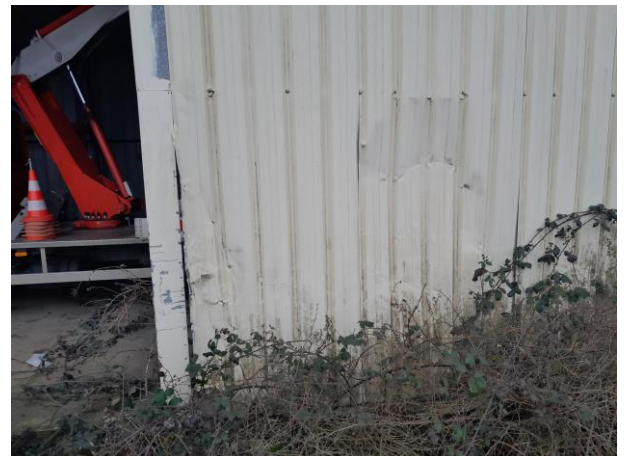
*Chocs, développement de végétation*

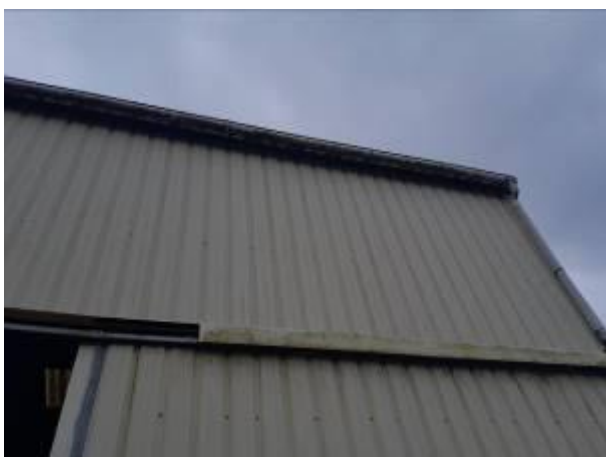
*Trace d'humidité en sous-face de gouttière*

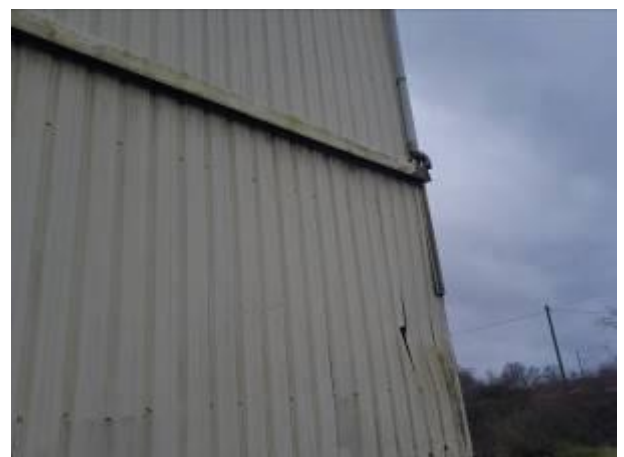
*Trace d'humidité sortie descente EP sur bardage*

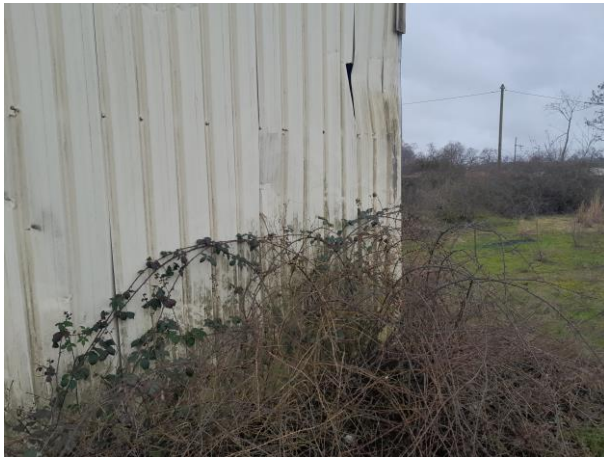
*Désolidarisation cornière d'angle bardage*

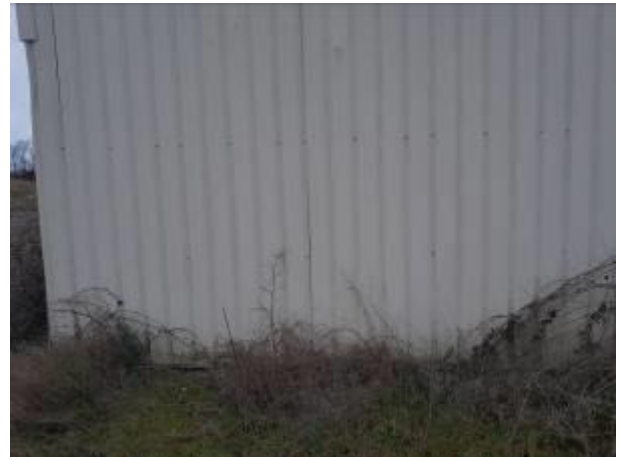
*Entrebâillement tôle et végétation*

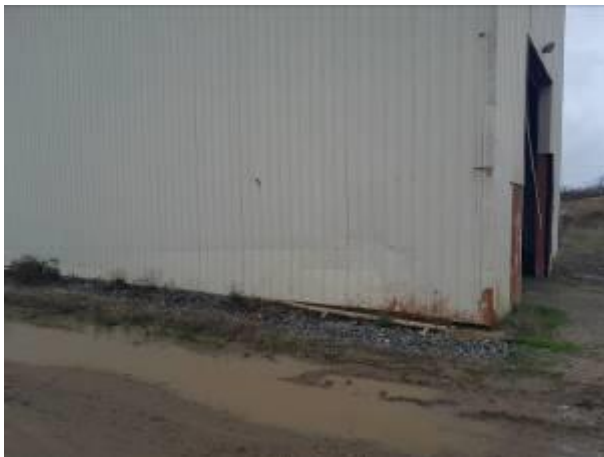
*Déformation linéaire et traces d'oxydation*

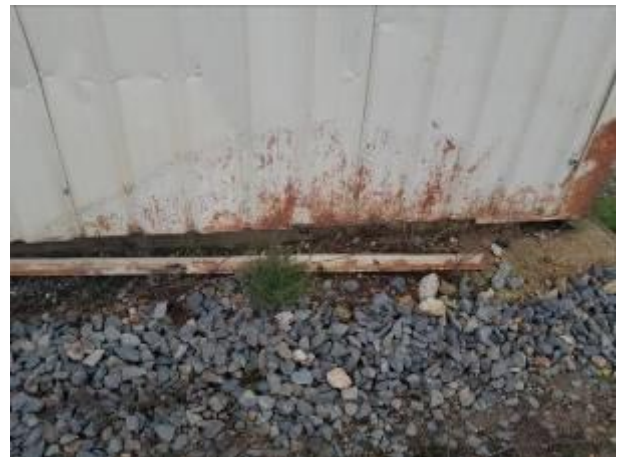
*Désolidarisation bavette de bardage*

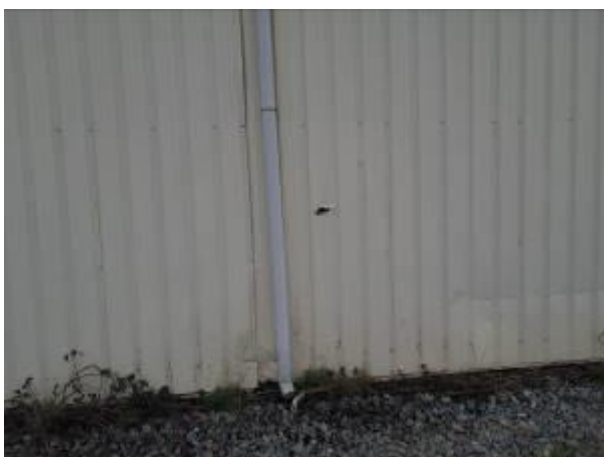
*Entrebâillement, chocs et ouverture tôles*

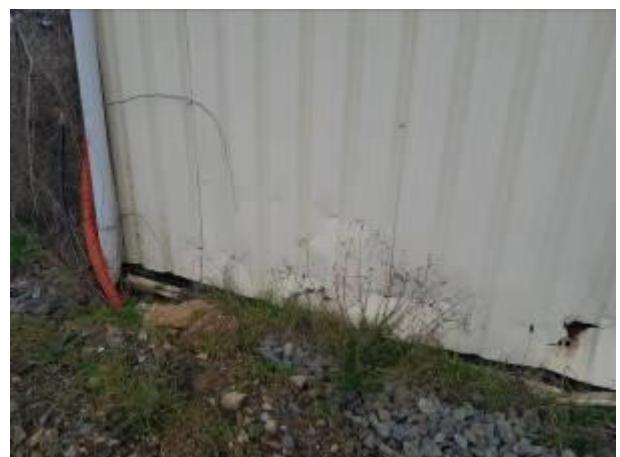
*Désolidarisation bavette de bardage*

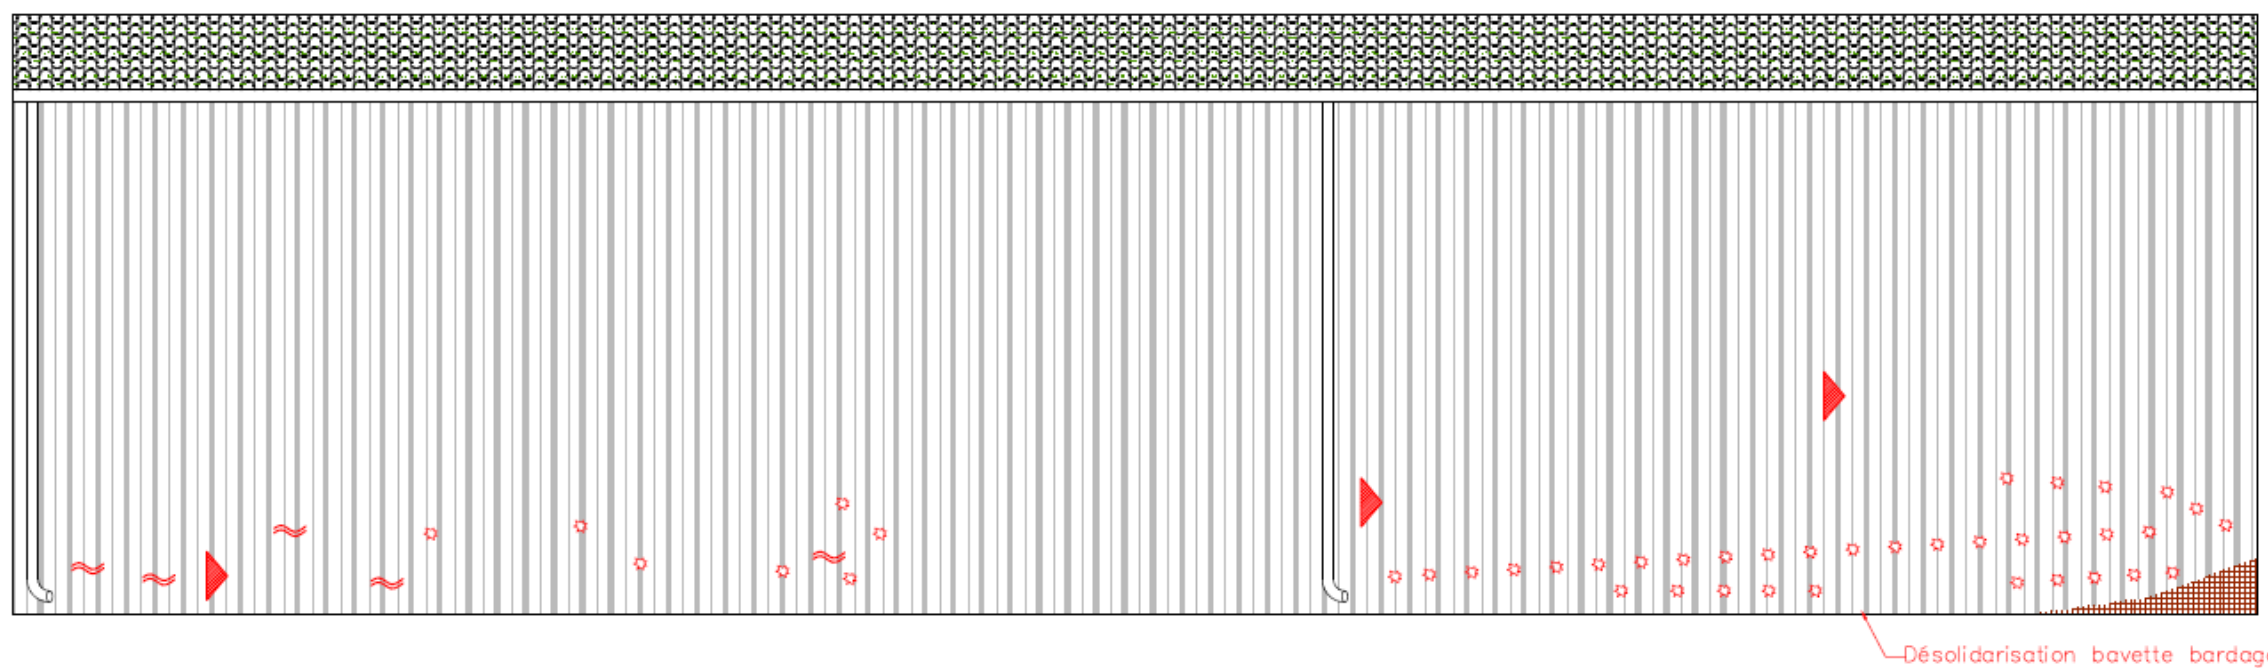
4.3.5. Face Sud

Désolidarisation bavette bardage
