NEXITY PROPERTY MANAGEMENT

Propriété SNCF
sise au 372T, rue de Vaugirard, Paris XV
(viaduc de la Petite Ceinture)

Diagnostic général

31 Juillet 2019

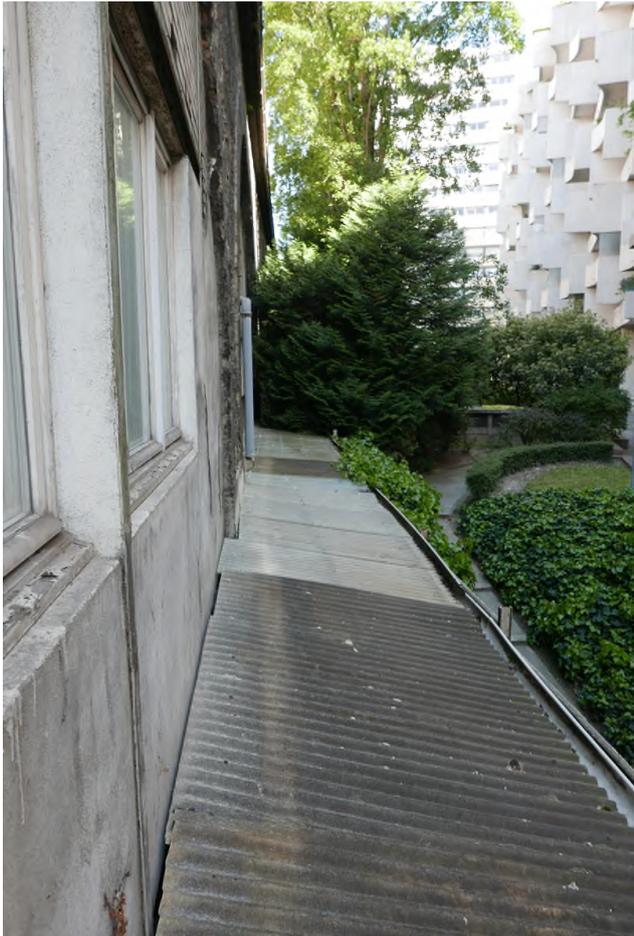
Appentis latéraux

Les couvertures pour la plupart en tôles ondulées en fibrociment contenant probablement de l'amiante sont en très mauvais état et les gouttières fuyardes.

Pour éviter des conflits avec les voisins nous préconisons la démolition de tous les appentis et la réparation des murs de clôture.

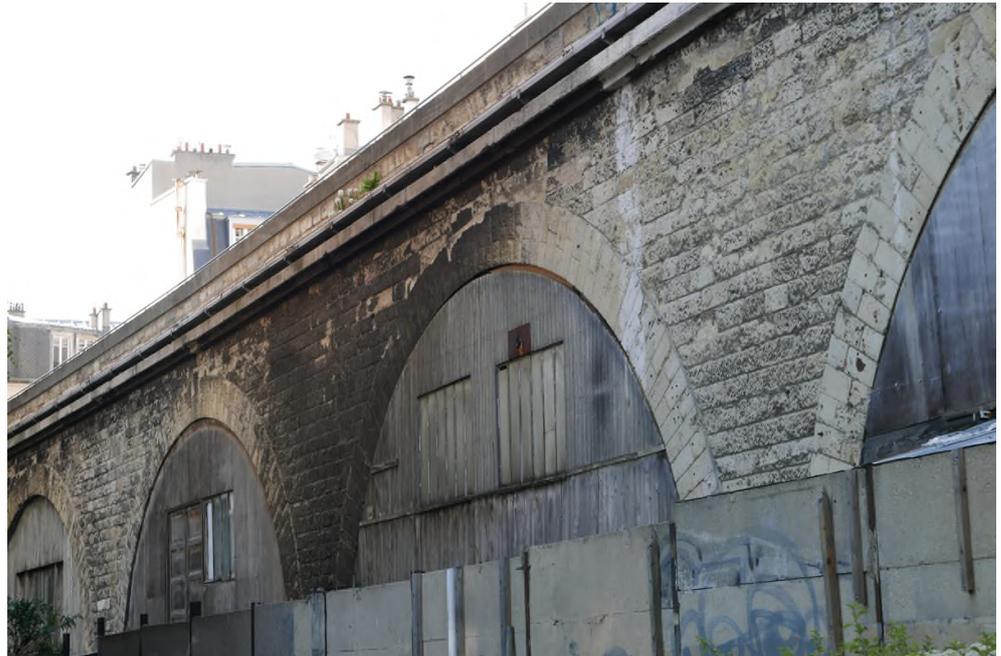
Les arches des voûtes ont été fermées par du bardage, avec parfois des parties vitrées. Ces fermetures sont assez anciennes et en partie dégradées mais de bonne conception (photo ci-dessous).

Les bardages devront être déposés afin d'être remplacés par des éléments plus étanches et plus fonctionnels, telles que des baies vitrées à l'exemple de ce qui a été fait sur le viaduc de l'avenue Daumesnil (photo ci-dessous). Il peuvent être conservés pour assurer une protection provisoire, sous réserves de leur contrôle et éventuellement de leur renforcement (la construction des appentis les ont fragilisés).

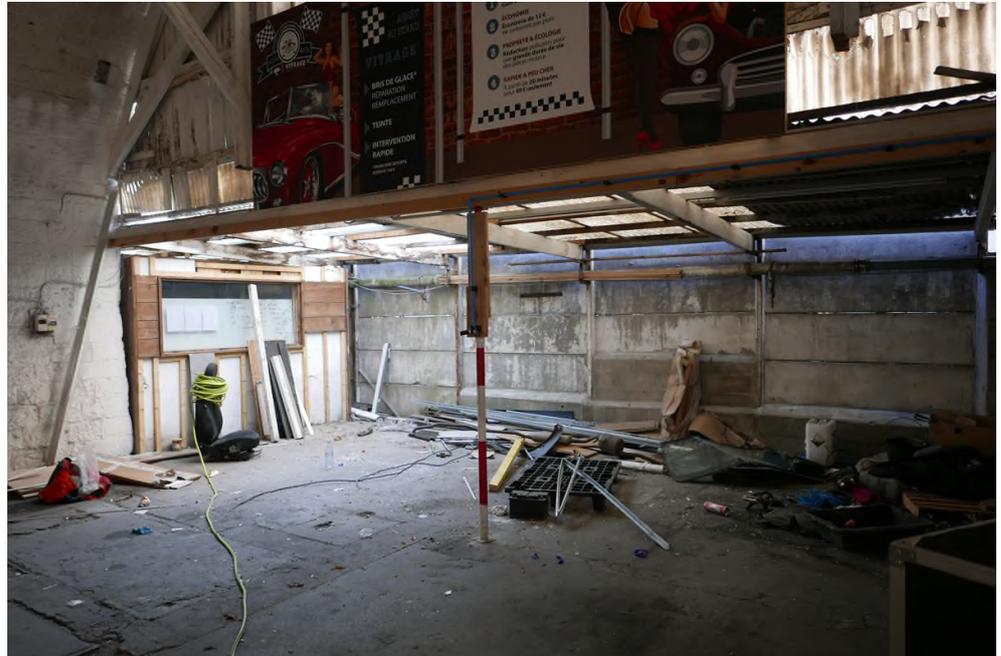
Pour ouvrir des passages le bardage a été démonté en partie basse, et parfois un poteau coupé (photo page suivante, avec un étais pour remplacer le poteau coupé).

Il faudra aussi prévoir le confortement ponctuel des bardages du viaduc, ceux-ci ayant été liés aux appentis.

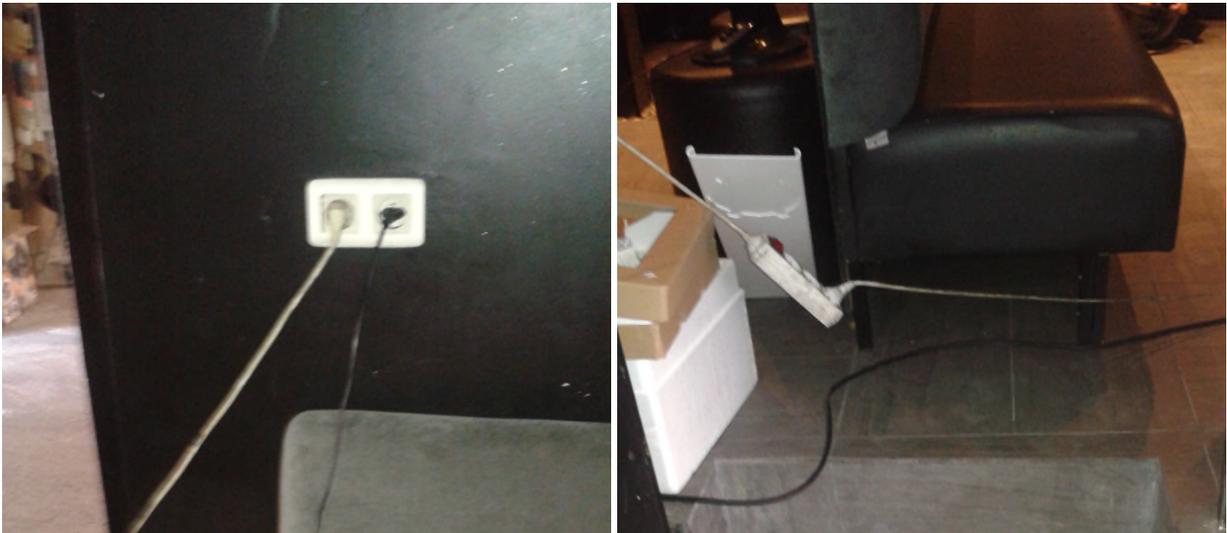
D'autre part, nous avons relevé de nombreuses prises, rallonges et câbles électriques accessibles au public.
