PROCES-VERBAL DE VISITE INTERMEDIAIRE

Date de la visite :	03/04/2023
----------------------------	------------

Nom de l'ouvrage :	OA 50 Station Vincennes	Structure :	Dalle
Type d'ouvrage :	Pont rail

N° Ligne :	955000	Pk de référence :	021+829
Nom de la ligne :	Ligne de La Râpée à Batignolles (petite ceinture de Paris)

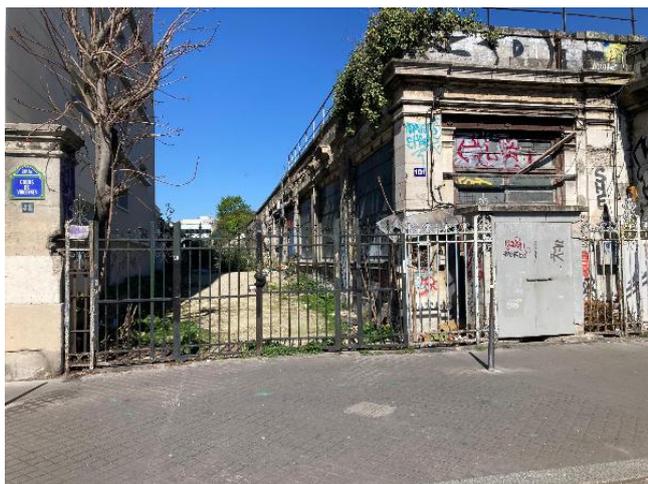
Localisation	Constatations	Evolution	N° photo
Accès par 99 cours de Vincennes	Portail fermé d'un cadenas dont l'UTM n'a pas la clé.	Inconnue	1 et 2
Accès par 101 cours de Vincennes	Portail fermé d'une clé Ville de Paris.		
Tablier extrados	Le platelage entre les tabliers de quai et le tablier du pont rail est perforé. Le platelage est en partie couvert par une bache.	Légère évolution	3 et 4

Photo n° 1 : Entrée au 99 cours de Vincennes

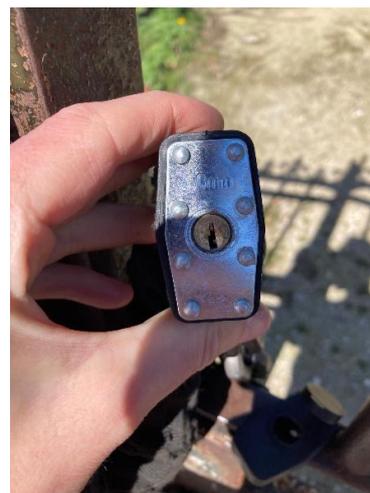
Photo n° 2 : Cadenas au 99 cours de Vincennes

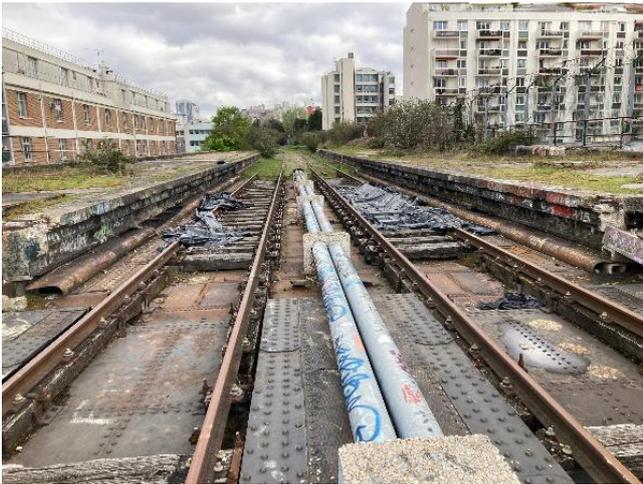
Photo n° 3 : Tablier origine vers extrémité

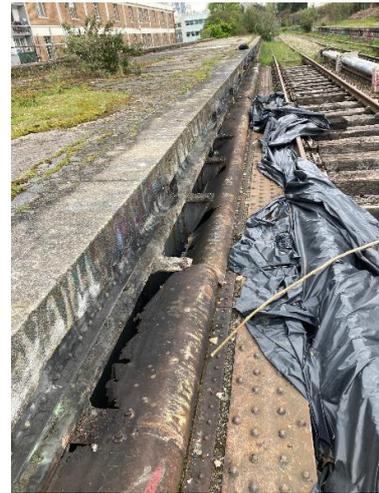
Photo n° 4 : Platelage perforé le long du quai

Sur les parties visitées, j'ai constaté une légère évolution de la perforation du platelage. L'ouvrage en mauvais état.
