Les Cinérites de Rouessé-Vassé

ITE MATMARS

*Plateforme de
St Mars la Brière
26/12/2022*

RAPPORT D'EXPERTISE

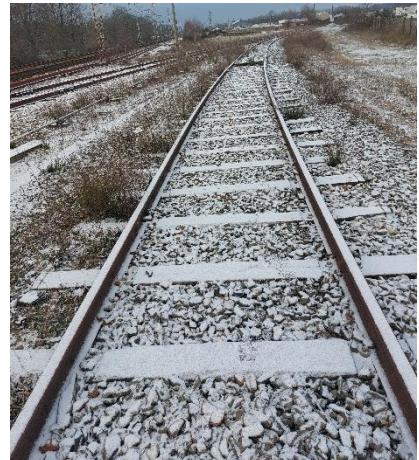
5.1.1 Description générale

L'armement des voies du site est identique et homogène sur les tronçons de voies non déposées.

La voie, ballastée, est constituée de rails Vignole U33 (46kg/m) en barres normales de 18 mètres le plus souvent, posées en joints concordants et fixées par attaches rigides sur traverses en bois, équipées de deux tirefonds par tête de traverses.

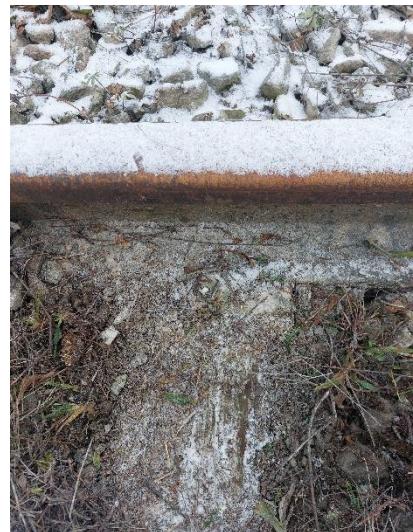
5.1.2 Le plancher

Le travelage est d'environ 1400 traverses au km.

Les traverses sont des traverses en bois le plus souvent équipées d'attachments rigides sans selles.
Quelques traverses plus récentes sont équipées de selles.

Malgré la pellicule de neige recouvrant le plancher, la qualité des traverses apparaît globalement acceptable.
La tenue des attachments est efficace et les valeurs des écartements relevés par sondage sont dans les normes.

Toutefois, des remplacements de traverses seront à prévoir dans les cinq années à venir dans le cadre normal de la maintenance des installations ferroviaires.

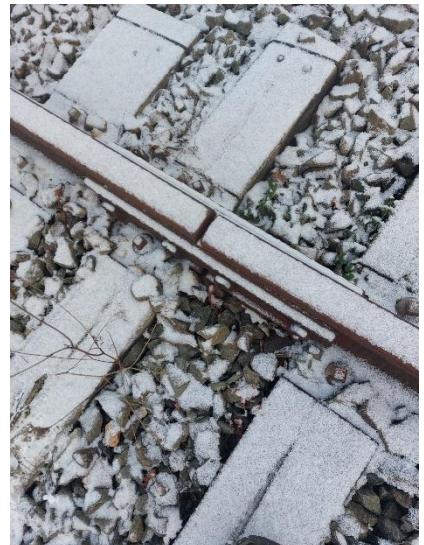
5.1.3 Les rails et les joints

L'assemblage des rails est assuré par des éclissages de type unifié (4 ou 6 trous) non graissés mais correctement serrés.

Les joints sont posés en concordance et leurs ouvertures sont relativement régulières et cohérentes avec la température extérieure.

Le rail ne présente pas de défaut de surface.

Il y a peu d'usure latérale et son usure verticale est compatible avec le trafic de la voie.

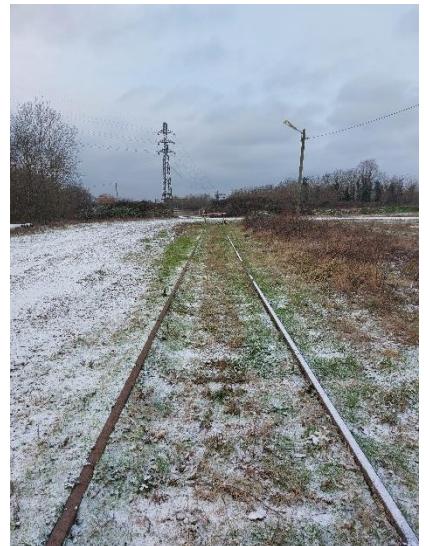
5.1.4 Le ballast

Le ballast est constitué de pierre concassée d'origine volcanique.

De granulométrie homogène, il est en quantité suffisante pour assurer la tenue latérale et longitudinale de la voie mais insuffisante pour permettre un niveling par bourrage mécanique lourd.

En outre, il est fortement pollué par un mélange de terre herbeuse et de résidus des produits de carrières manipulés sur le site. Ce mélange recouvre partiellement les traverses et les attaches.

De ce fait, les attaches sont difficilement visibles et un nettoyage des têtes de traverses est nécessaire par endroit.

Pour apprécier objectivement la qualité et la tenue des différents constituants, notamment des tirefonds et des boulons d'éclisses et faciliter la réalisation des opérations d'entretien et de surveillance de la voie, il serait utile de procéder à un « nettoyage » de la voie.

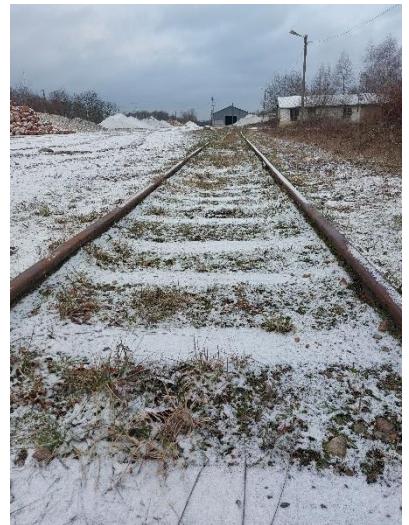
5.1.5 Géométrie de la voie

La qualité de la géométrie de la voie du site est correcte et suffisante au regard de la vitesse pratiquée sur le site.

L'examen visuel des voies ne révèle pas de défauts de nivellation longitudinal et transversal susceptibles de générer un gauche hors normes.

Les valeurs de l'écartement des voies ont été relevées par sondage.

L'écartement est régulier et varie entre 1,435m et 1,445m en alignement et entre 1,445m et 1,455m dans les parties en courbe.

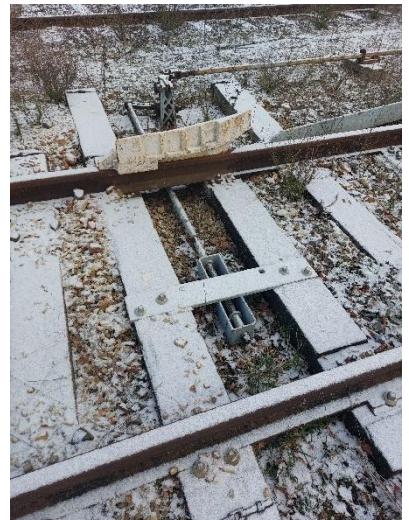
- Le taquet dérailleur

Le taquet dérailleur concrétise la limite entre 1^{ère} et 2^{ème} partie de l'embranchement.

La limite réelle est probablement située entre les zones élémentaires de protection (ZEP) n° 708 et 870 (situées quelques mètres en aval du taquet).

Le taquet dérailleur est commandée à distance par transmission rigide. Sa manœuvre est enclenchée avec celle du branchement situé sur voie principale du RFN.

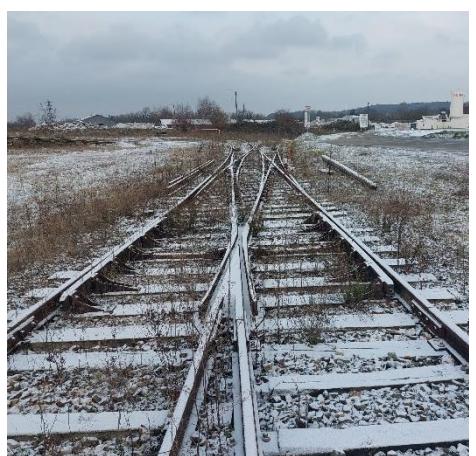
- La traversée jonction double (TJD)

Cet appareil est une TJD unifiée de type tg 0,11 U36.

Il est équipé de cœur en acier moulé (dont un cœur en attaches indirectes (AEI)).

Les ferrures et le plancher sont en bon état.

Les aiguillages sont immobilisés et le dispositif de manœuvre a été déposé.

Le seul itinéraire actuellement possible est RFN vers voie du site.

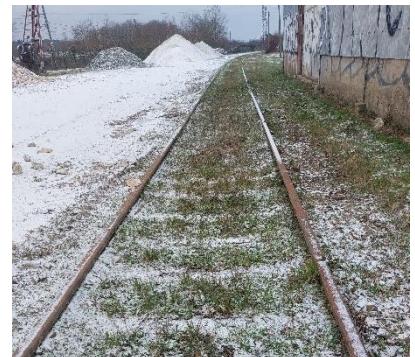
5.3 Végétation et abords

Le traitement de la végétation est suffisant pour préserver la maintenabilité des voies et des appareils.

Toutefois un nettoyage de la voie est nécessaire pour dégager les résidus de matériaux de carrières et la terre qui masquent les attaches.

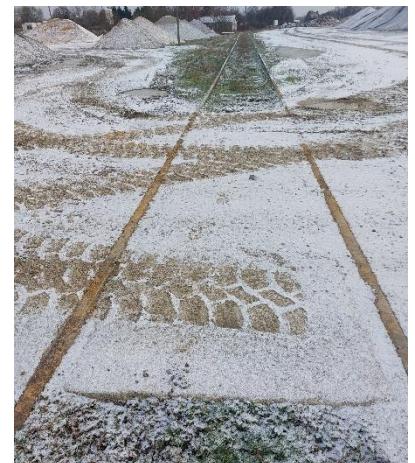
5.4 La traversée routière

Une traversée routière avec platelage bétonné existe sur la voie du site (à une distance approximative de 180 m du portail).

Les ornières de ce passage à niveau sont colmatées par les résidus de matériau de carrières.

Elles devront être dégagées avant passage d'une circulation ferroviaire.

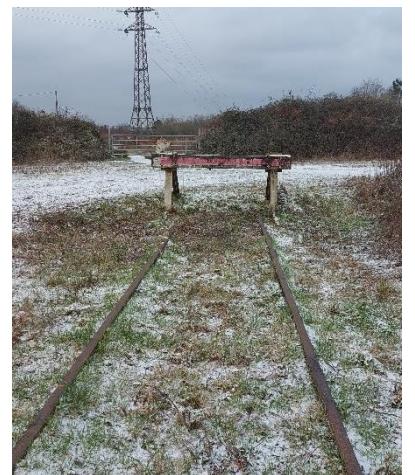
5.5 Les heurtoirs d'extrémité

Toutes les voies sont en impasse.

Les heurtoirs situés à leur extrémité sont en état acceptable et n'appellent pas de remarques particulières.

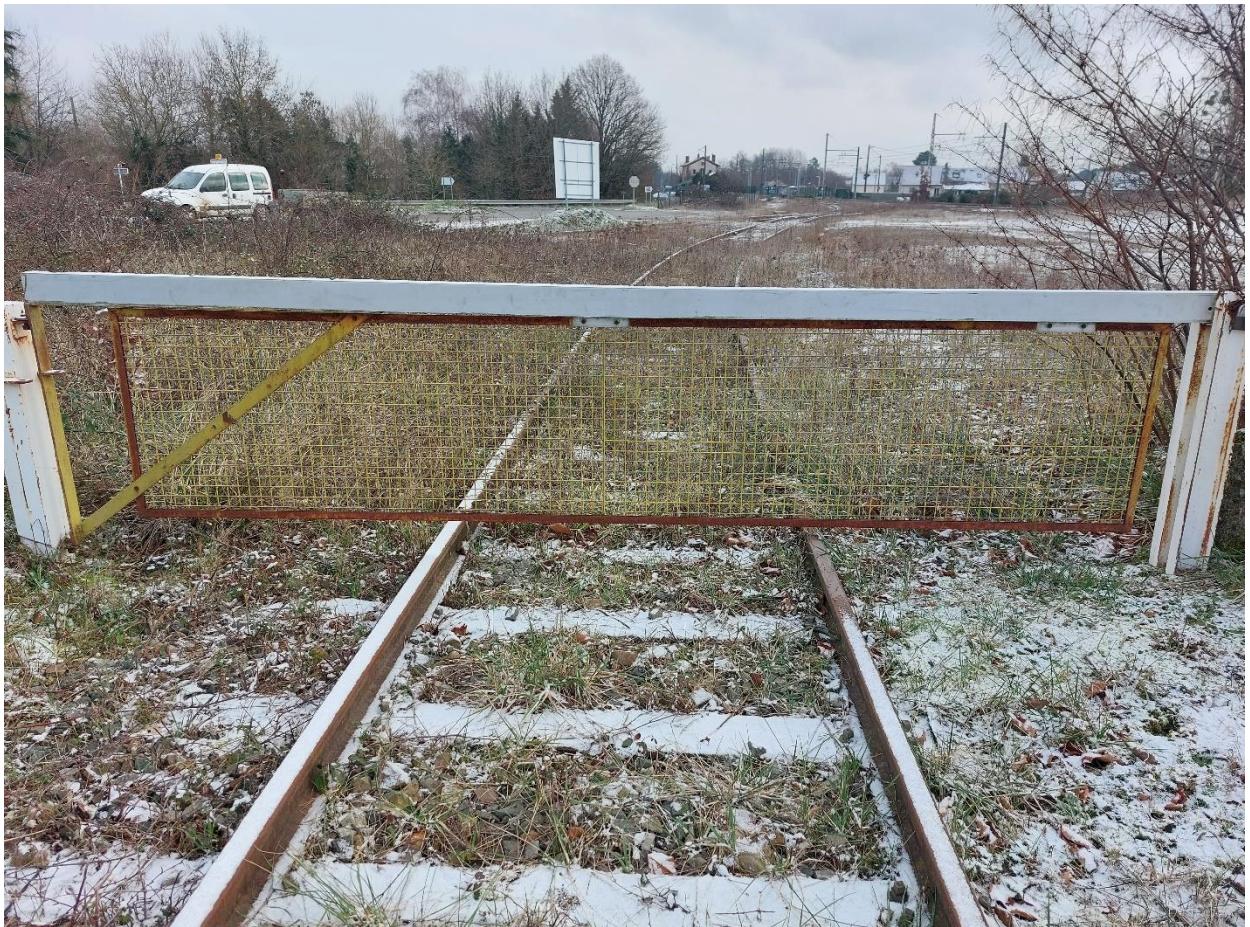
5.6 Le portail

L'accès à la voie du site est conditionné à l'ouverture d'un portail non cadenassé implanté à une quarantaine de mètre de la TJD.

Son état n'appelle pas de remarques particulières.
