# DOSSIER TECHNIQUE AMIANTE

## 58500 CLAMECY

Site	006621P	006621P-B007 CLAMECY GARE
Bien	15588	Halle couverte
Coordonnées GPS	X =	Y =

Référence du DTA	M9579623
Date de mise à jour	24/11/2021

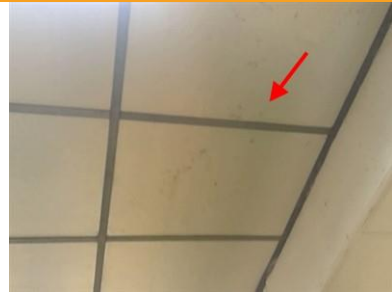
Localisation	Identifiant + Description	Conclusion (justification)	Photo
Rez de chaussée - Magasin	<p><b>Identifiant:</b> P1  <b>Réf. échantillon:</b> M9579623/P001  <b>Réf. laboratoire:</b> 21RI094786-001  <b>Description:</b> Panneaux et plaques  <b>Composant de la construction:</b> 4 - Plafonds et faux plafonds  <b>Partie à sonder:</b> Panneaux et plaques  <b>Liste selon annexe.13-9 du CSP:</b> A  <b>Justificatif:</b> Après analyse en laboratoire</p>	Absence d'amiante (Après analyse en laboratoire)

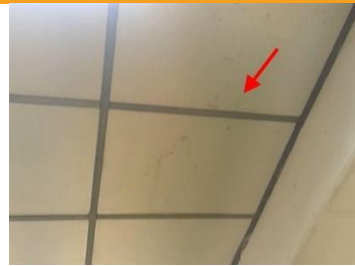
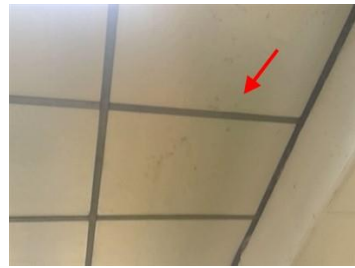
Localisation	Identifiant + Description	Photo
Rez de chaussée - Magasin	<p><b>Identifiant:</b> P1  <b>Réf. échantillon:</b> M9579623/P001  <b>Réf. laboratoire:</b> 21RI094786-001  <b>Description:</b> Panneaux et plaques  <b>Composant de la construction:</b> 4 - Plafonds et faux plafonds - Faux plafonds  <b>Partie à sonder:</b> Panneaux et plaques  <b>Liste selon annexe.13-9 du CSP:</b> A</p>

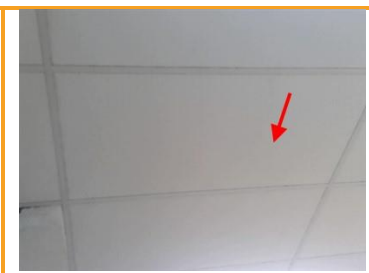
<p><u>Identifiant:</u> p2  <u>échantillon:</u> M9579623/P002  <u>Description:</u> Panneaux et plaques  <u>Composant de la construction:</u> 4 - Plafonds et faux plafonds - Faux plafonds  <u>Partie à sonder:</u> Panneaux et plaques  <u>Liste selon annexe.13-9 du CSP:</u> A</p>
