DOSSIER TECHNIQUE AMIANTE

B 001 - HALLE MARCHANDISES

SPINCOURT GARE

**Rapport de mission de repérage des matériaux et produits contenant de l'amiante à intégrer au dossier technique « amiante »
(Listes A et B de l'annexe 13-9 du Code de la Santé publique)**

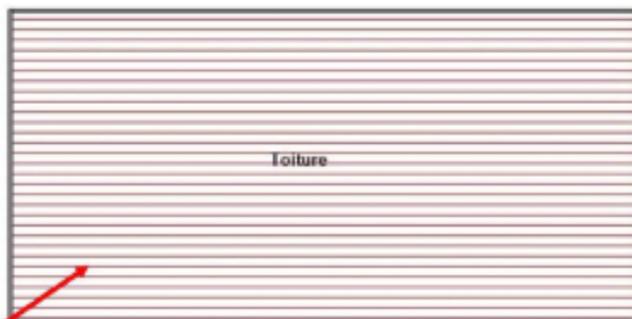
Etage	Désignation des plans ou schémas	Date de mise à jour
Extérieur	Schéma de repérage amiante	28/12/2020

Ref. Localisation	Ext	Extérieur en dépôts
Composant du bdt.	Couvertures, Toitures, Terrasses et étanchéités - Plaque ondulées et planes	
MPCA	Plaque en fibres-ciment	
Surface ou linéaire	200 m²	
Prélèvement/Réf	Non	
Présence amiante	Oui	
Etat	Dégradé

Schéma de repérage amiante					
Annexe au rapport/dossier référencé	1101		Date	27/11/2020	Page 2/2
Site	SPINCOURT GARE		Désignation Bdt.	HALLE MARCHANDISE	
N° RFF	39349	N° UT SNCF	000754Z	N° Bdt	000754Z-001
Partie repérée	Tout le bâtiment		Niveau	TOITURE	
Etabli par	Diagnostics du Piémont		Opérateur	Frédéric RELLE

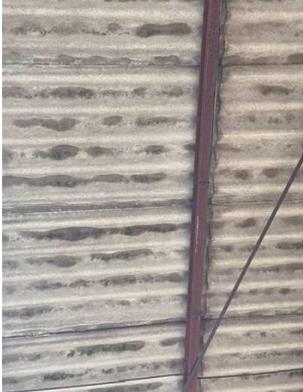
Localisation	Identifiant + Description	Conclusion (justification)	Etat de conservation** et préconisations*	Photo
Extérieur - Toiture	Identifiant: M001 Description: Plaques en fibres-ciment (y compris plaques « sous tuiles ») <u>Liste selon annexe.13-9 du CSP</u> : B	Présence d'amiante (sur jugement de l'opérateur)	Matériau dégradé (étendue ponctuelle) Résultat EP** Préconisation : Il est recommandé de réaliser une évaluation périodique.

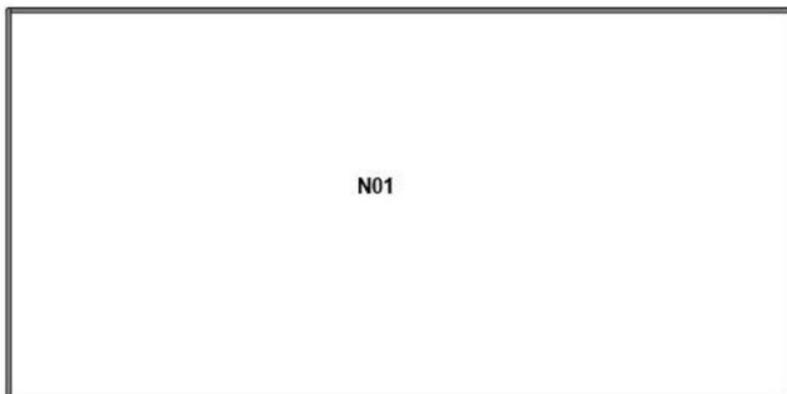
7.1 - Annexe - Schéma de repérage

Schéma de repérage amiante					
Annexe au rapport/dossier référencé	1101		Date	27/11/2020	Page 1/2
Site	SPINCOURT GARE		Désignation Bât.	HALLE MARCHANDISE	
N° RFF	39349	N° UT SNCF	000754Z	N° Bât	000754Z -001
Partie repérée	Tout le bâtiment		Niveau	RDC	
Etabli par	Diagnostics du Piémont		Opérateur	Frédéric RELLE

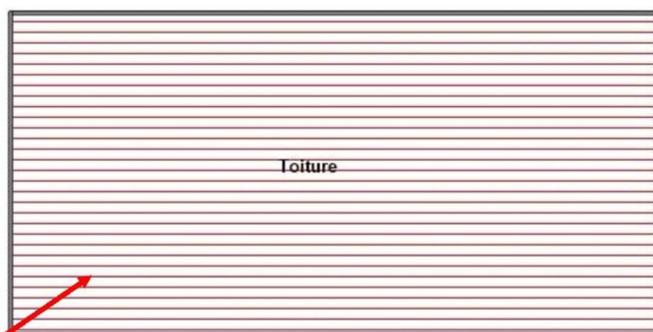
Ref. Localisation	Ext	Extérieur en dépôts
Composant du bât.	Couvertures, Toitures, Terrasses et étanchéités - Plaques ondulées et planes	
MPCA	Plaques en fibres-ciment	
Surface ou linéaire	200 m²	
Prélèvement/Réf	Non	
Présence amiante	Oui	
Etat	Dégradé

Schéma de repérage amiante					
Annexe au rapport/dossier référencé	1101		Date	27/11/2020	Page 2/2
Site	SPINCOURT GARE		Désignation Bât.	HALLE MARCHANDISE	
N° RFF	39349	N° UT SNCF	000754Z	N° Bât	000754Z -001
Partie repérée	Tout le bâtiment		Niveau	TOITURE	
Etabli par	Diagnosics du Piémont	Opérateur	Frédéric RELLE

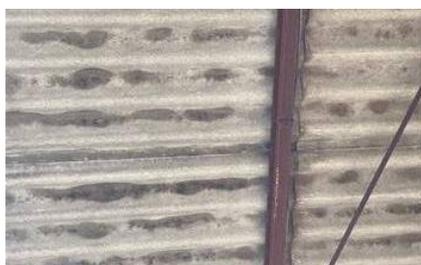
PMCA	Caractérisation de l'environnement du local ou de la zone homogène	Précisions
1 Eléments extérieurs - Plaques Plaques en fibres-ciment EP	Désignation du local / étage	Extérieur / Toiture
	Fréquentation du local ou de la zone homogène	Nulle
	Facteur d'agressions physiques intrinsèques	Absence de facteurs d'agressions physiques
	Usage du local ou de la zone homogène	Non déterminé
	Remarque	
	Caractérisation du matériau	
	Surface ou linéaire du matériau contenant de l'amiante	200 m²
	Nature de la dégradation	Aucune dégradation ou recouvert
	Sollicitation des matériaux et produits liée à l'usage des locaux	Exceptionnelle/Faible
	Remarque
