DOSSIER TECHNIQUE AMIANTE

B 006 - HANGAR

WATTIGNIES TEMPLEMARS GARE

Site	001715H	WATTIGNIES TEMPLEMARS GARE
Bien	B 006	HANGAR
Coordonnées GPS	X =	Y =

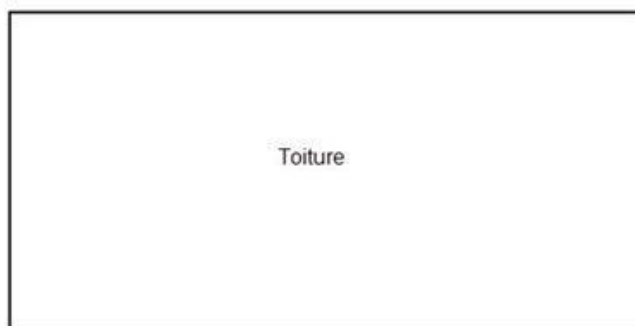
PLANCHE DE REPERAGE USUEL				Adresse de l'immeuble :	UT 001715H BAT 006 - RFF 35156 WATTIGNIES TEMPLEMARS GARE 59175 TEMPLEMARS
N° dossier :	NEXITY PROPERTY MANAGEMENT 96971 10.10.23				
N° planche :	1/1	Version :	0		
Origine du plan :	Cabinet de diagnostics			Bâtiment – Niveau :	Croquis N°1 RDC 1ER

Cales sous poteaux Arrière
Amiante ciment

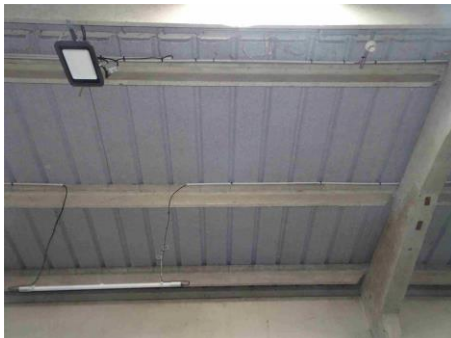
ELEMENT : Couverture

Nom du client	Numéro de dossier	Pièce ou local
NEXITY PROPERTY MANAGEMENT	NEXITY PROPERTY MANAGEMENT 96971 10.10.23	1er - Toiture
Matériau	Date de prélèvement	Nom de l'opérateur
Métal		DESWARTE Jeremy
Localisation		
Couverture - A		
Résultat amiante		
absence d'amiante

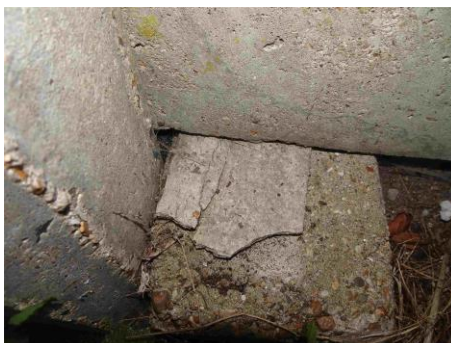
ELEMENT : Cales sous poteaux

N° Local	Local	Etage	Elément	Zone	Matériau / Produit	Liste	Critère(s) ayant permis de conclure	Etat de dégradation	Photo
13	Façades	RDC	Cales sous poteaux	Arrière	Amiante ciment	B	Jugement personnel	Matériaux dégradé

Nom du client	Numéro de dossier	Pièce ou local
NEXITY PROPERTY MANAGEMENT	NEXITY PROPERTY MANAGEMENT 96971 10.10.23	RDC - Façades
Matériau	Date de prélèvement	Nom de l'opérateur
Amiante ciment		DESWARTE Jeremy
Localisation		
Cales sous poteaux - Arrière		
Résultat amiante		
Présence d'amiante ()		
Résultat de la grille d'évaluation		
Action Corrective de 2nd niveau

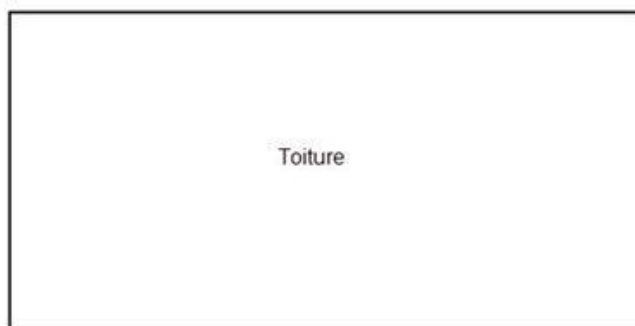
PLANCHE DE REPERAGE USUEL				Adresse de l'immeuble :	UT 001715H BAT 006 - RFF 35156 WATTIGNIES TEMPLEMARS GARE 59175 TEMPLEMARS
N° dossier :	NEXITY PROPERTY MANAGEMENT 96971 10.10.23				
N° planche :	1/1	Version :	0		
Origine du plan :	Cabinet de diagnostics			Bâtiment – Niveau :	Croquis N°1 RDC 1ER

Cales sous poteaux Arrière
Amiante ciment

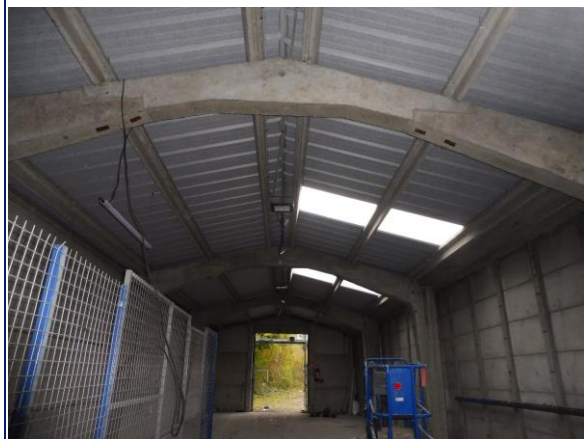
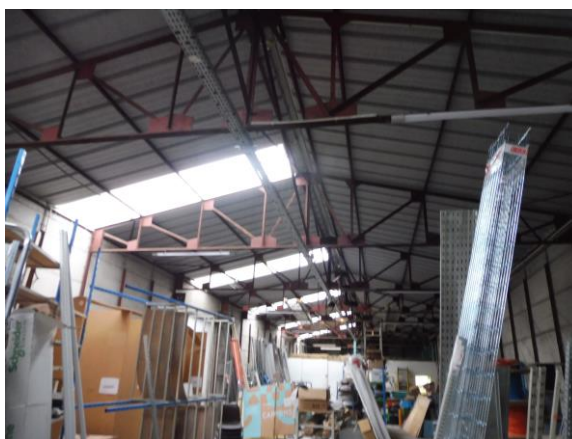
Observation : La toiture en plaque ondulée présent dans l'ancien rapport a été retiré.

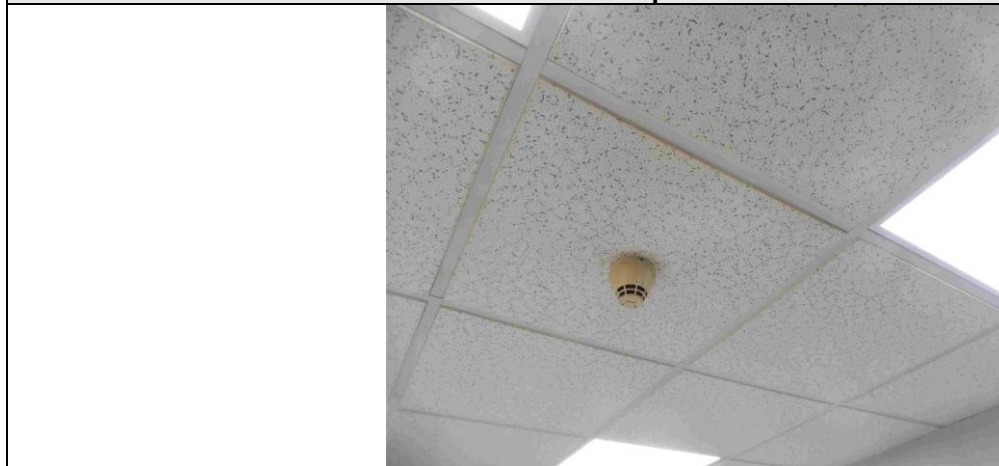
Emplacement

Nom du client	Numéro de dossier	Pièce ou local
SNCF Réseau	SNCF Réseau 10478 15.11.19	RDC - Dégagement n°1
Matériau	Date de prélèvement	Nom de l'opérateur
		CHEDEAU François
Localisation	Résultat	
Dalle de faux plafond - Plafond	absence d'amiante

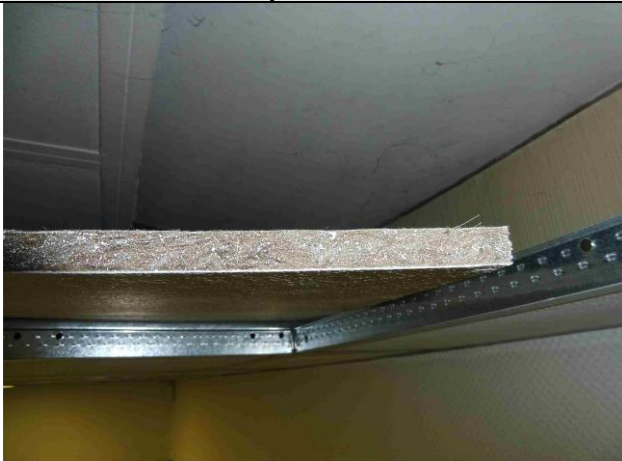
ELEMENT : Dalle de faux plafond		
Nom du client	Numéro de dossier	Pièce ou local
SNCF Réseau	SNCF Réseau 10478 15.11.19	RDC - Entrée
Matériau	Date de prélèvement	Nom de l'opérateur
Laine de verre		CHEDEAU François
Localisation		Résultat
Dalle de faux plafond - Plafond		absence d'amiante
Emplacement

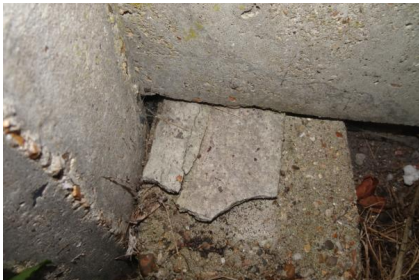
PMCA
2
Eléments extérieurs - Plaques
Déchets de plaques ondulées
sur le sol
AC2

Caractérisation de l'environnement du local ou de la zone homogène		Précisions
Désignation du local / étage	RDC / Jardin	
Fréquentation du local ou de la zone homogène	Non déterminé	
Facteur d'agressions physiques intrinsèques	Non déterminé	
Usage du local ou de la zone homogène	Non déterminé	
Remarque		
Caractérisation du matériau		
Surface ou linéaire du matériau contenant de l'amiante	Non renseigné	
Nature de la dégradation	Non déterminé	
Sollicitation des matériaux et produits liée à l'usage des locaux	Non déterminé	
Remarque
