Dossier technique amiante

Adresse :28 rue du Hameau

Rapport de mission de repérage des matériaux et produits contenant de l'amiante à intégrer au Dossier technique amiante

Numéro de dossier : SNCF DROITE
Date du repérage : 26/06/2025

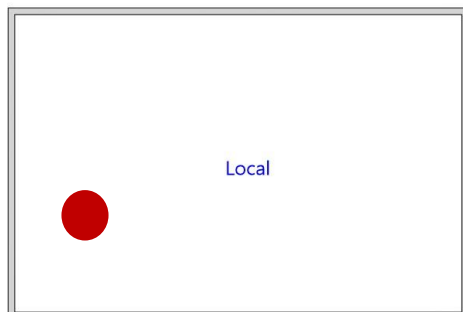
7.1 - Annexe - Schéma de repérage

Localisation	Identifiant + Description	Conclusion (justification)	Etat de conservation	Commentaires
Local	Identifiant: M001 Description: Conduit de fumée en fibro-ciment	Présence d'amiante (Sur jugement de l'opérateur)	EP (Z-III-RF)

Conduit en fibro-ciment

Localisation	Identifiant + Description	Conclusion (justification)	Etat de conservation** et préconisations*
Local	Identifiant: M001 Description: Conduit de fumée en fibro-ciment Liste selon annexe.13-9 du CSP: B	Présence d'amiante (Sur jugement de l'opérateur)	Matériau non dégradé Résultat EP** Préconisation : Il est recommandé de réaliser une évaluation périodique.
