# DOSSIER TECHNIQUE

Nom du site	SAINT MARCEL LES CHALON CENTRE SERNAM					
Adresse du site	rue de la gare					
Nom du bâtiment	GARAGE ATELIER			N°RFF	53064	
Date du permis de construire ou année de construction				entre 1960 et 1980		
Fonction du bâtiment	GARAGE ATELIER					
Adresse ou accès	rue de la gare					
Ville	SAINT-MARCEL 71380					
Coordonnées RGF93	E= 842815			N= 6631713		
Nomenclature SNCF	N° Région	71	N° UT	008589A	N° Bâtiment	002

RÉFÉRENCE DU DTA	UT008589A-002-CO-00-DTA	Date de création	19/12/2018
Historique des dates de mise à jour	19/12/2018

Schema de repérage amiante					
Annexe au rapport		UT008589A-002-CO-00-DTA		Date	19/12/2018
Site	SAINT MARCEL LES CHALON CENTRE SERNAM	Designation Bat		GARAGE ATELIER	
N°RFF	53064	UT SNCF	008589A	N°Bat	002
Etablie par	TUV SÜD France		Opérateur	Gauthier LIBOZ

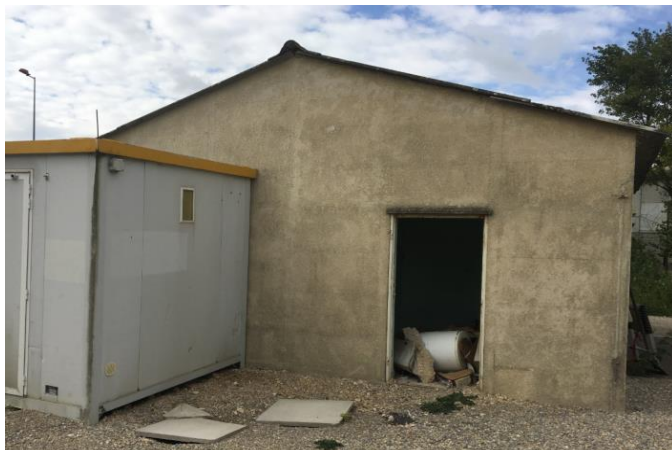
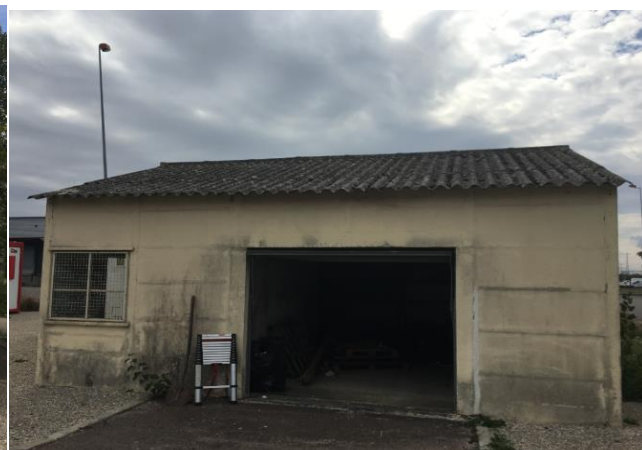
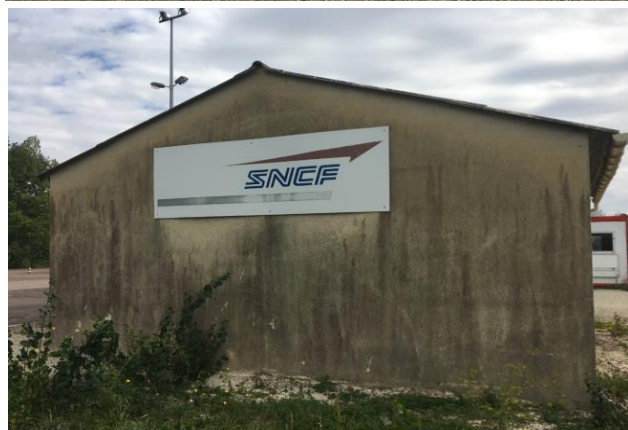
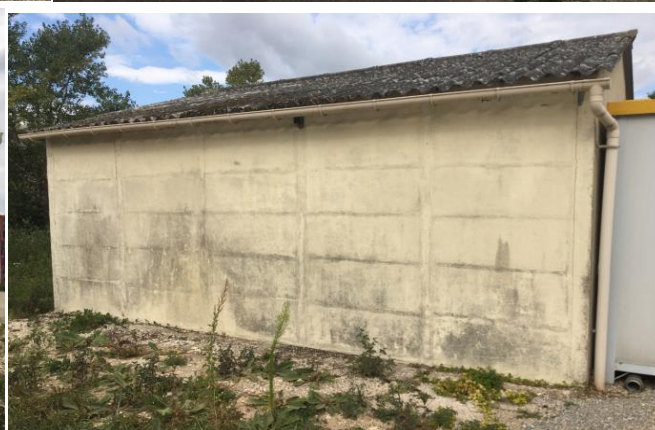
## 6.2. Annexe 1 – Photos

Visite du: 02/10/2018
