# Le Rapport Officiel de Repérage

Réf. : DIA-LPS03-2103-002

**Propriétaire :** SNCF RESEAU,  
**Adresse du bien :** DIJON PERRIGNY P TRIAGE,  
21000 DIJON  
**Nature du bien :** Bâtiment de service  
**Localisation du bien :** Sans objet  
**Numéro de lot :** Sans objet  
**Date du permis de construire :** 1914  
**Date limite de validité :** Validité illimitée (sauf travaux)  
**Référence client :**

## Rapport de mission de repérage des matériaux et produits contenant de l'amiante à intégrer au dossier technique «amiante»

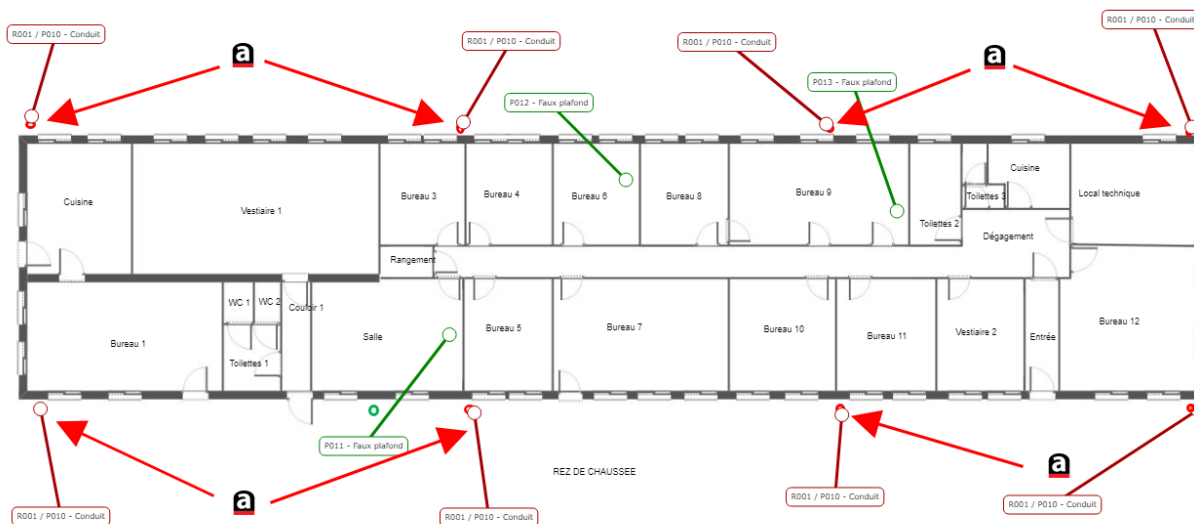
| Réf : DIA-LPS03-2103-002 | Planche 1 | Planche de repérage technique |

| Pièce ou local (Zone homogène) | Composant de la construction | Description et repérage | Critères ayant permis de conclure | Présence ou absence d'amiante | Résultat de l'évaluation de l'état de conservation | Recommandations en fonction des résultats |
|---|---|---|---|---|---|---|
| Extérieur (Zone Homogène n°2) | Conduits de fluides (air, eau, autres fluides...). [Conduit] | <p>Descentes d'eaux pluviales en fibrociment<br/>voir repère: R001</p> | Après analyse référence échantillon n°010 | Présence | Evaluation périodique | Voir ci-dessous. |

Faire réaliser une « **évaluation périodique** », car le type de matériau ou produit concerné contenant de l'amiante, la nature et l'étendue des dégradations qu'il présente et l'évaluation du risque de dégradation ne conduisent pas à conclure à la nécessité d'une action de protection immédiate sur le matériau ou produit. Cette évaluation périodique consiste à :

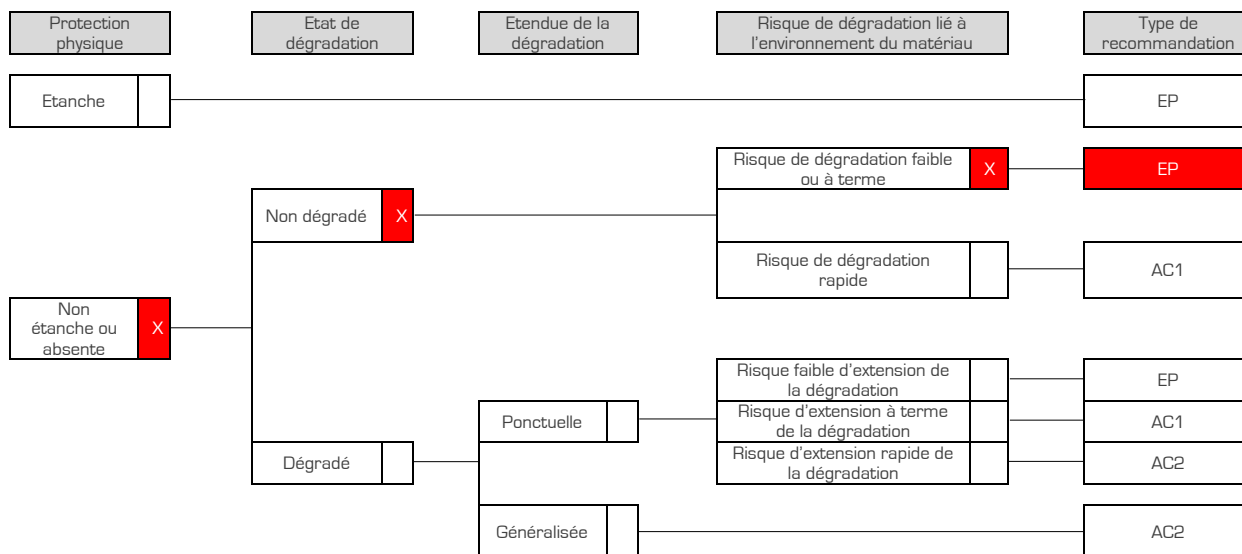
### Evaluation de l'état de conservation et du risque de dégradation des MPCA liste B

| Conclusion | Evaluation périodique |
| Local ou zone homogène | Extérieur, zone homogène numéro 2 |

- Contrôler périodiquement que l'état de dégradation des matériaux et produits concernés ne s'aggrave pas et, le cas échéant, que leur protection demeure en bon état de conservation ;
- Rechercher, le cas échéant, les causes de dégradation et prendre les mesures appropriées pour les supprimer.
