Centre de tri La Poste – Mulhouse (68)

Diagnostic de pollution des sols et des eaux
souterraines (DIAG)

Rapport provisoire
LA POSTE

Affaire : A-1902-219
Rapport : R-TA-1904-1a
Date : 10.05.2019

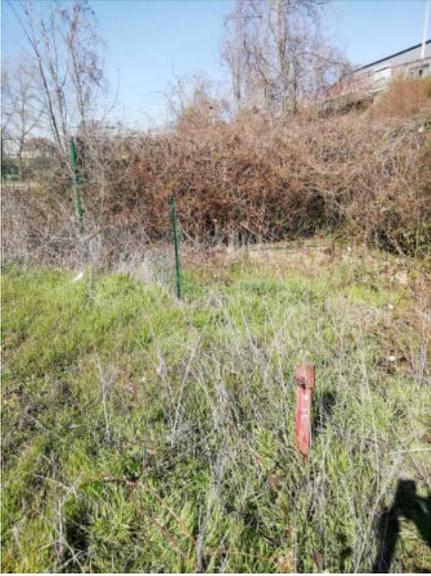
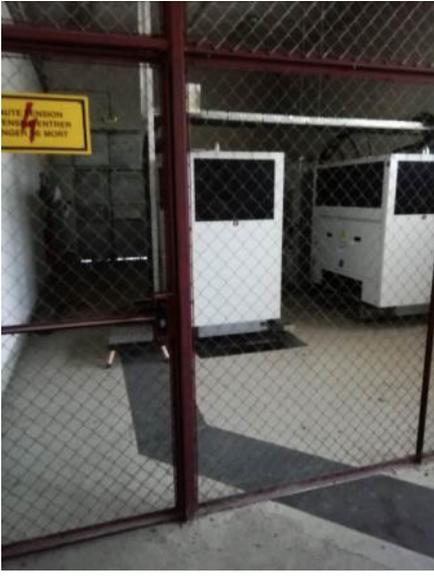
<p>Piezomètre trouvé sur le site, à proximité de la voie ferroviaire.</p>	<p>Transformateurs actuels présents sur site, au sein du bâtiment administratif. Les anciens transformateurs ont été remplacés il y a une dizaine d'années.</p>

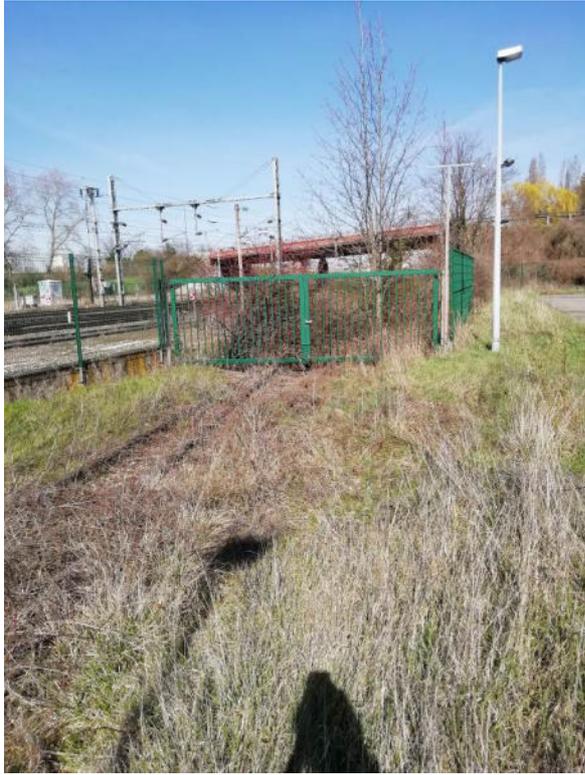
Voies ferrées situées à la bordure nord, à l'intérieur du site

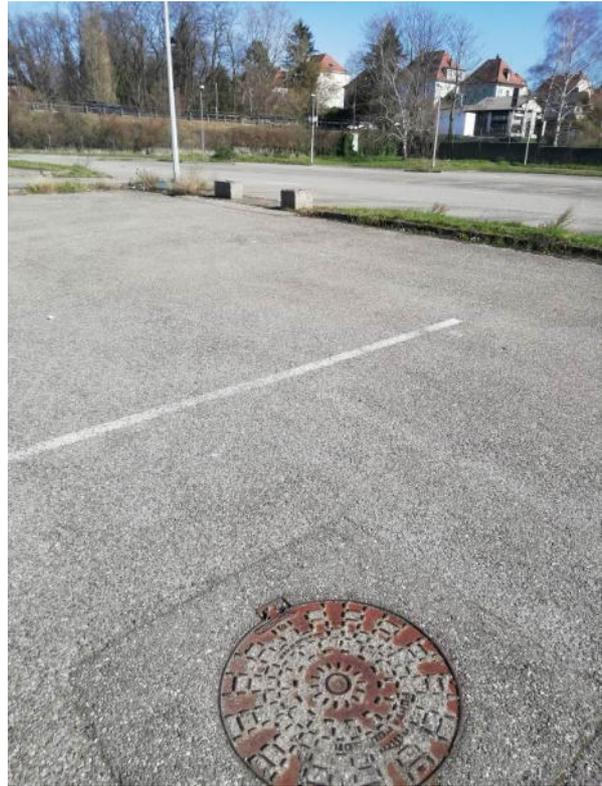
Ancien parking du centre de tri. Les habitations individuelles, avec quelques jardins potagers, sont accolées à la limite du site.

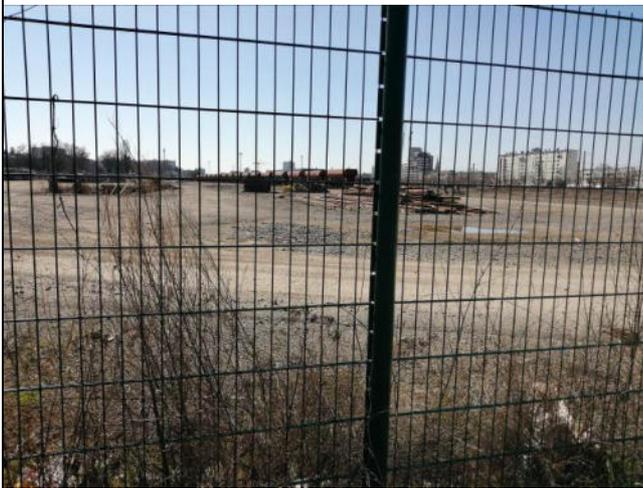
Le site est situé en voisinage direct d'activités ferroviaires de la SNCF. Les activités constatées serviront de référence pour l'usage futur du site.

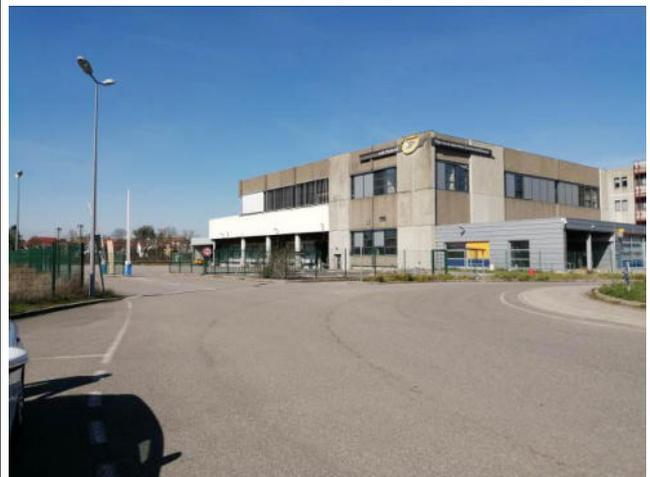
Bâtiment d'accueil, de triage et quais de chargements des camions

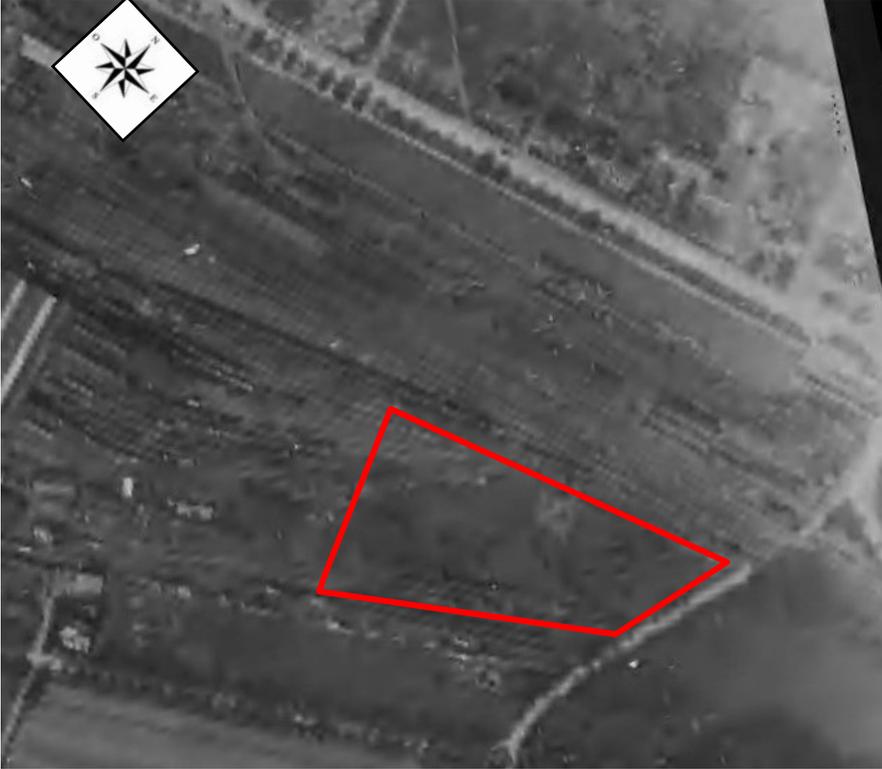
<p data-bbox="333 1193 1145 1254">Le site abrite des voies de la gare de triage au sud-ouest de la zone d'étude. Absence de bâtiment visible.</p>	<p data-bbox="1211 580 1430 730">Le site est situé à proximité d'une gare de triage et de ses voies au sud-ouest du site.</p> <p data-bbox="1211 732 1430 1037">La limite est présente une voie routière, la limite nord, des voies de chemins de fer, puis le canal du Rhône au Rhin, et la limite sud, quelques habitations.</p>
1934

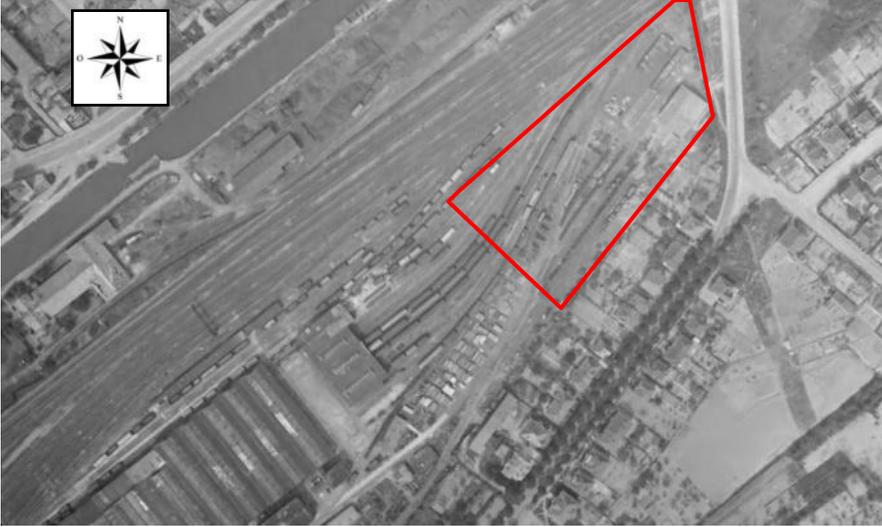
<p>Trois bâtiments longs ont été construits au nord du site, à proximité du bâtiment déjà présent. Le site sert d'aire de stockage pour la gare de triage.</p>	<p>Pas d'évolution significative.</p>
<p>1955</p>

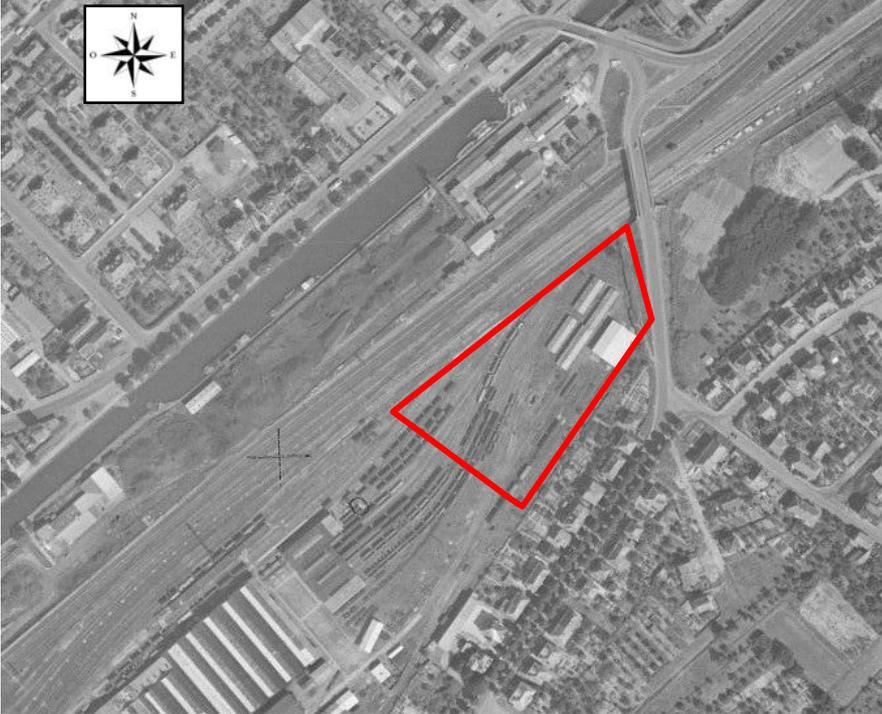
<p>Un bâtiment en long a été construit à proximité de ceux déjà présents.</p>	<p>De nombreuses habitations ont été construites au sud-est de la zone d'étude.</p>

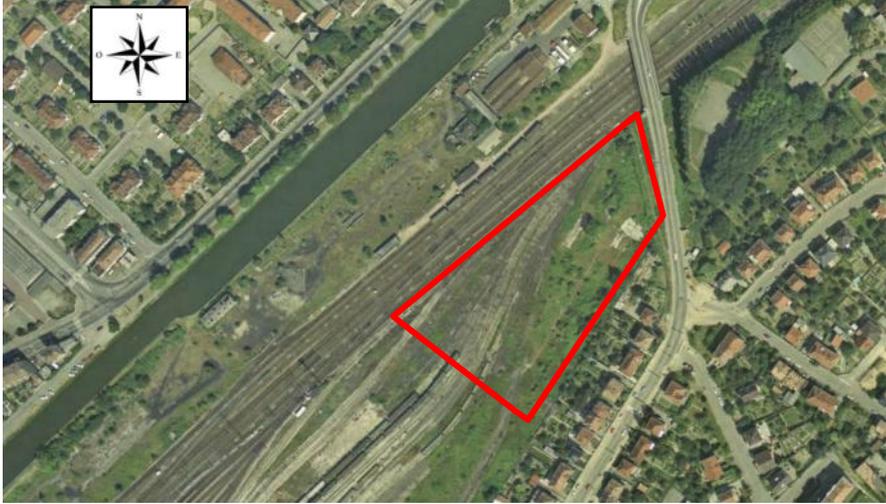
<p data-bbox="320 1570 1158 1632">Le bâtiment a été détruit mais la dalle du bâtiment subsiste. Les autres dalles sont encore présentes.</p>	<p data-bbox="1209 1285 1437 1402">La gare de triage, situé au sud-ouest de la zone d'étude a été détruite.</p>

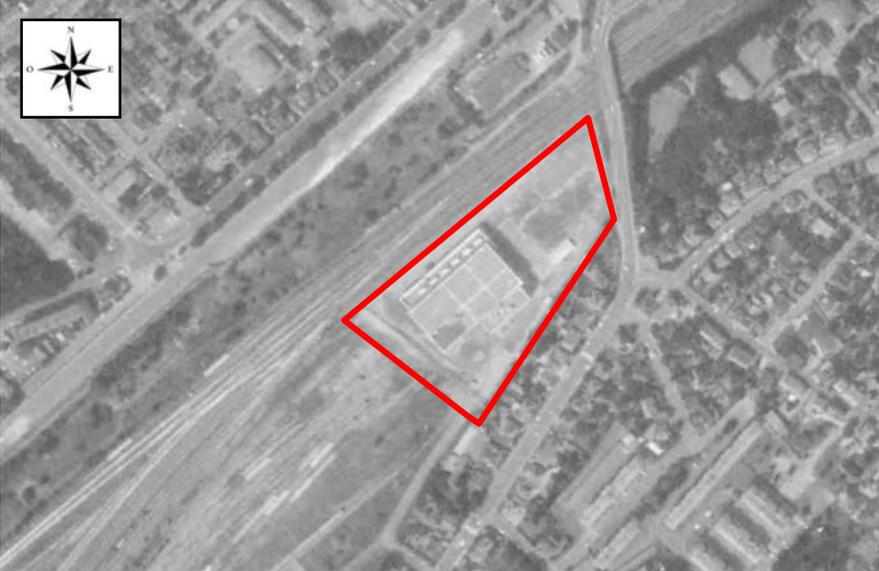
<p>Le bâtiment du centre de triage a été construit en 1983 ainsi qu'un petit bâtiment complémentaire, qui est un local à voiture/vélo. Certains rails ont été retirés du site, d'autres subsistent. Les rails subsistants permettent d'acheminer le courrier postal au centre de tri via voie ferroviaire, par le biais d'une locomotive.</p>	<p>La rive sud-est du canal du Rhône au Rhin a été végétalisée.</p>
<p>1990</p>

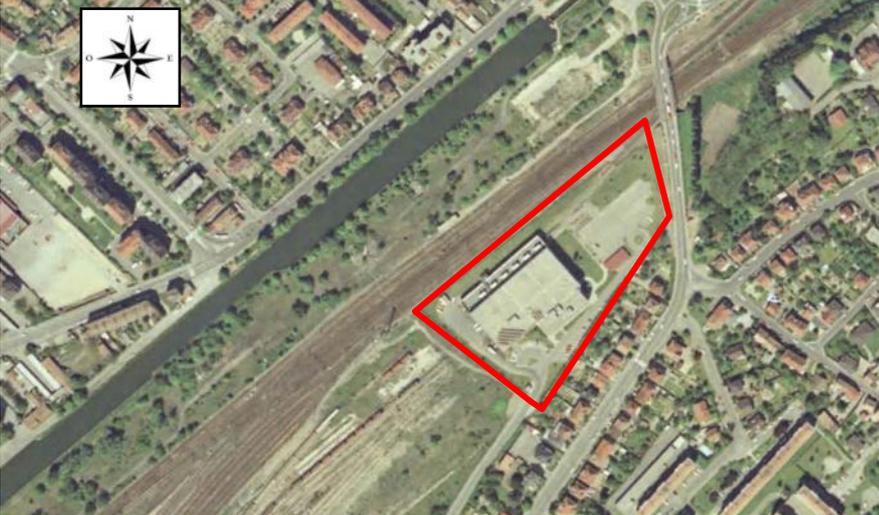
<p>Le parking a été construit au nord-est du site. Les rails au sein du site restent visibles.</p>	<p>Pas d'évolution significative</p>

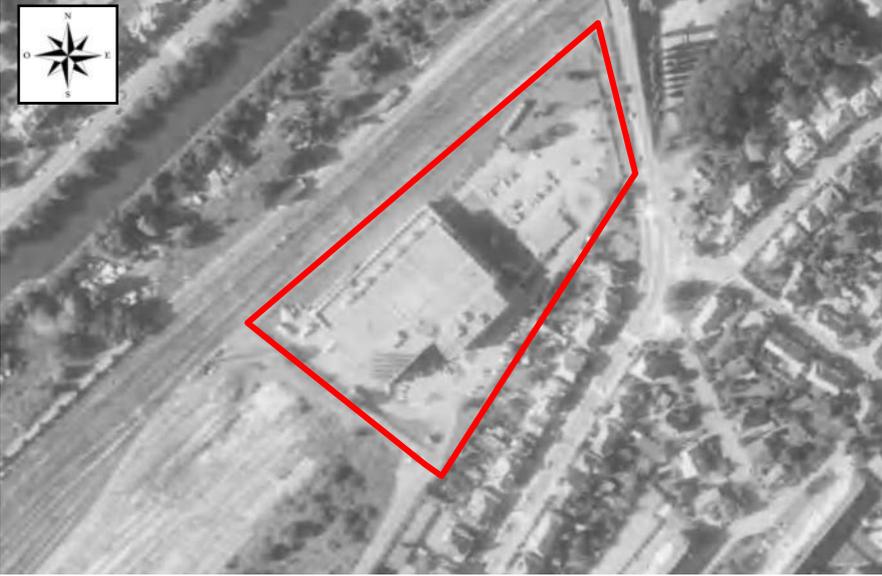
<p>Un wagon est visible sur les rails situées à l'intérieur du site étudié. L'activité ferroviaire au sein du site a cessé définitivement entre 1997 et 2001.</p>	<p>Pas d'évolution significative</p>
<p>2001</p>

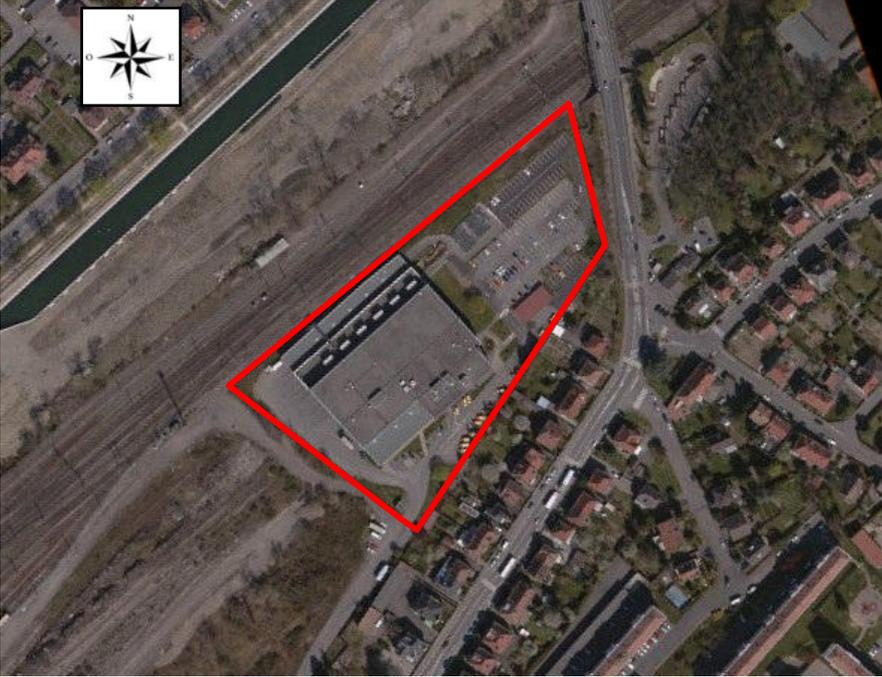
<p data-bbox="300 1048 1182 1115">La partie nord du parking a été agrandie, une extension du bâtiment a été réalisé au sud (bâtiment d'accueil) et au nord (bâtiment de triage).</p>	Pas d'évolution significative.

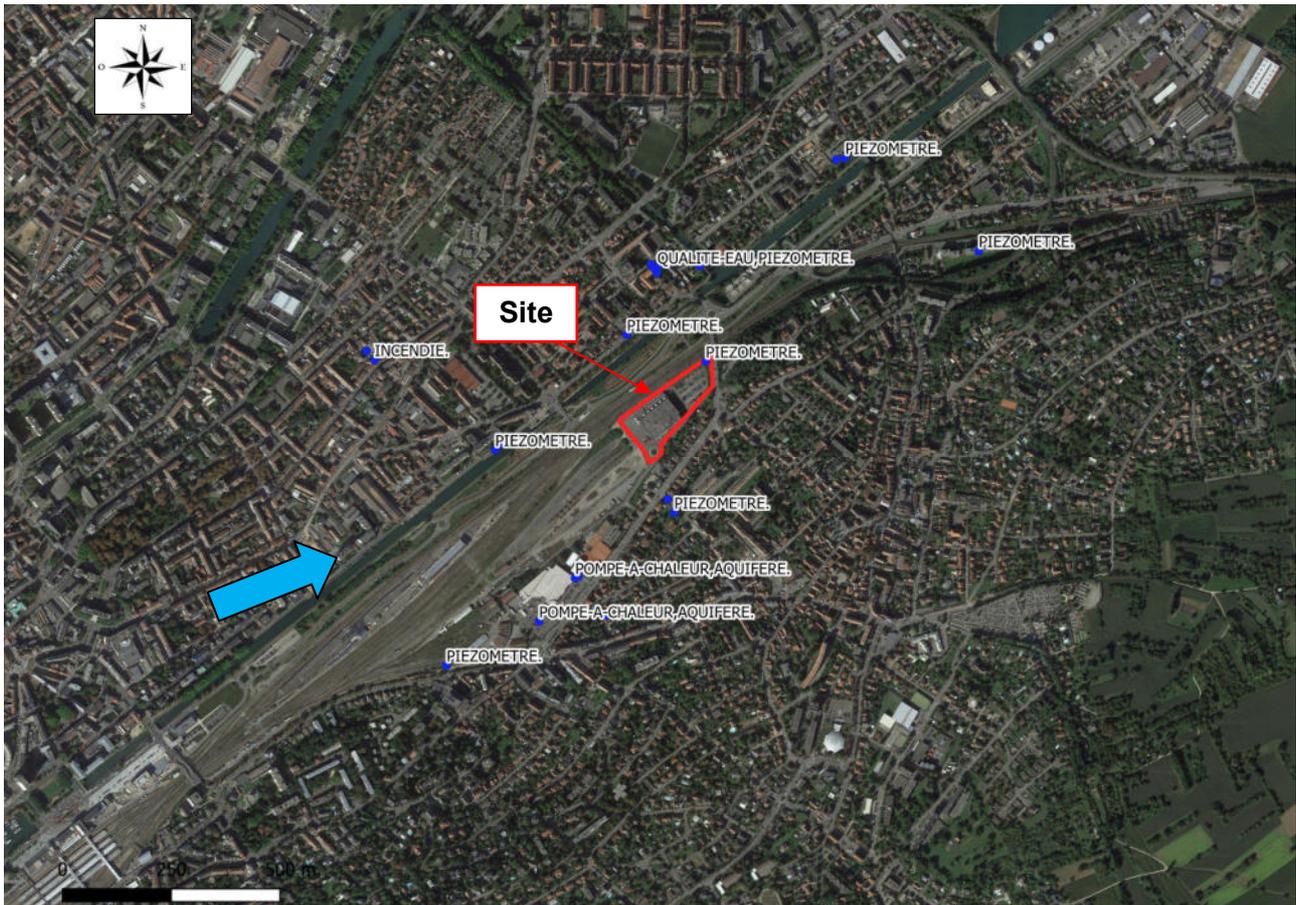
D'après les informations recueillies auprès de la Banque de Données du Sous-sol (flux WFS du BRGM), des ouvrages sont référencés en amont et en aval hydraulique du site. 20 ouvrages sont référencés dans un rayon de 1 km autour du site d'étude. Ils sont présentés dans la Figure 4 et le Tableau 5. Certains de ces ouvrages ont un usage non précisé.

Captages présents sur le site :

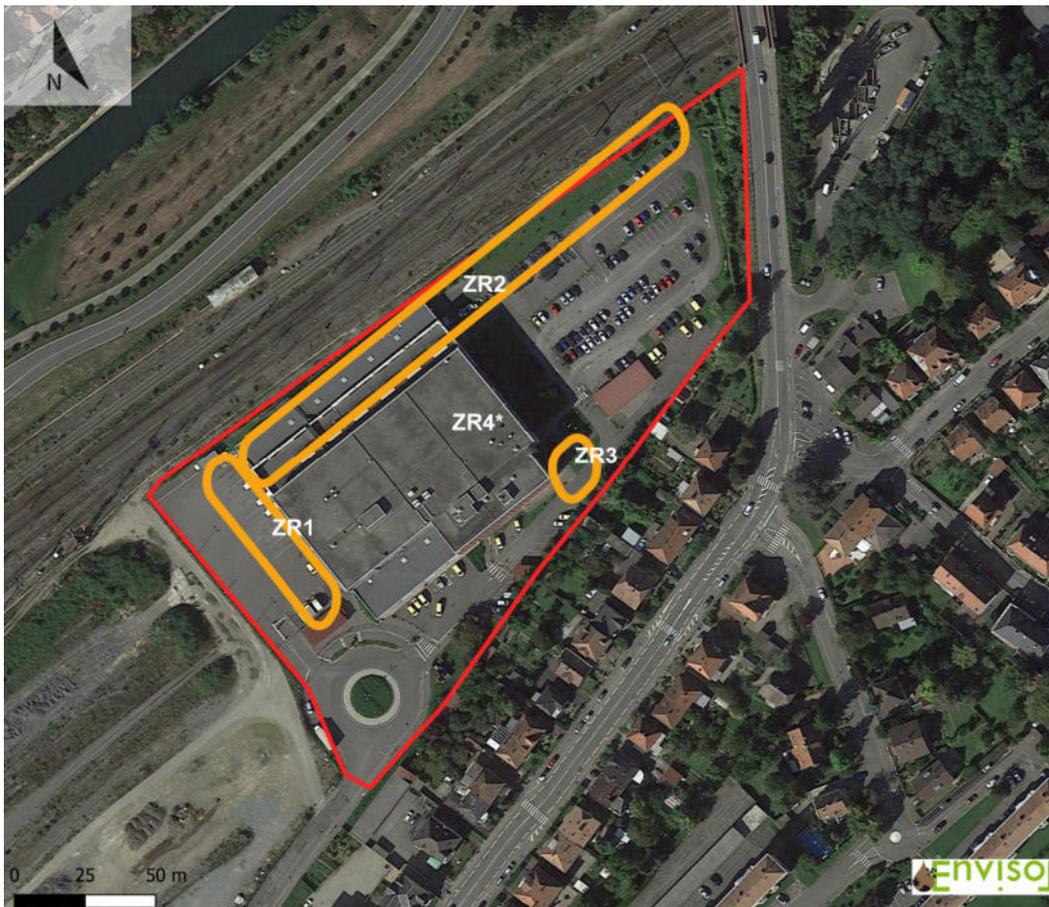
Compte tenu des informations recueillies quant à l'utilisation du bâtiment et du site, 4 zones à risques, hors activité de la SNCF, ont été identifiées (Figure 6). Les caractéristiques de ces zones sont résumées dans le Tableau 7 page suivante.

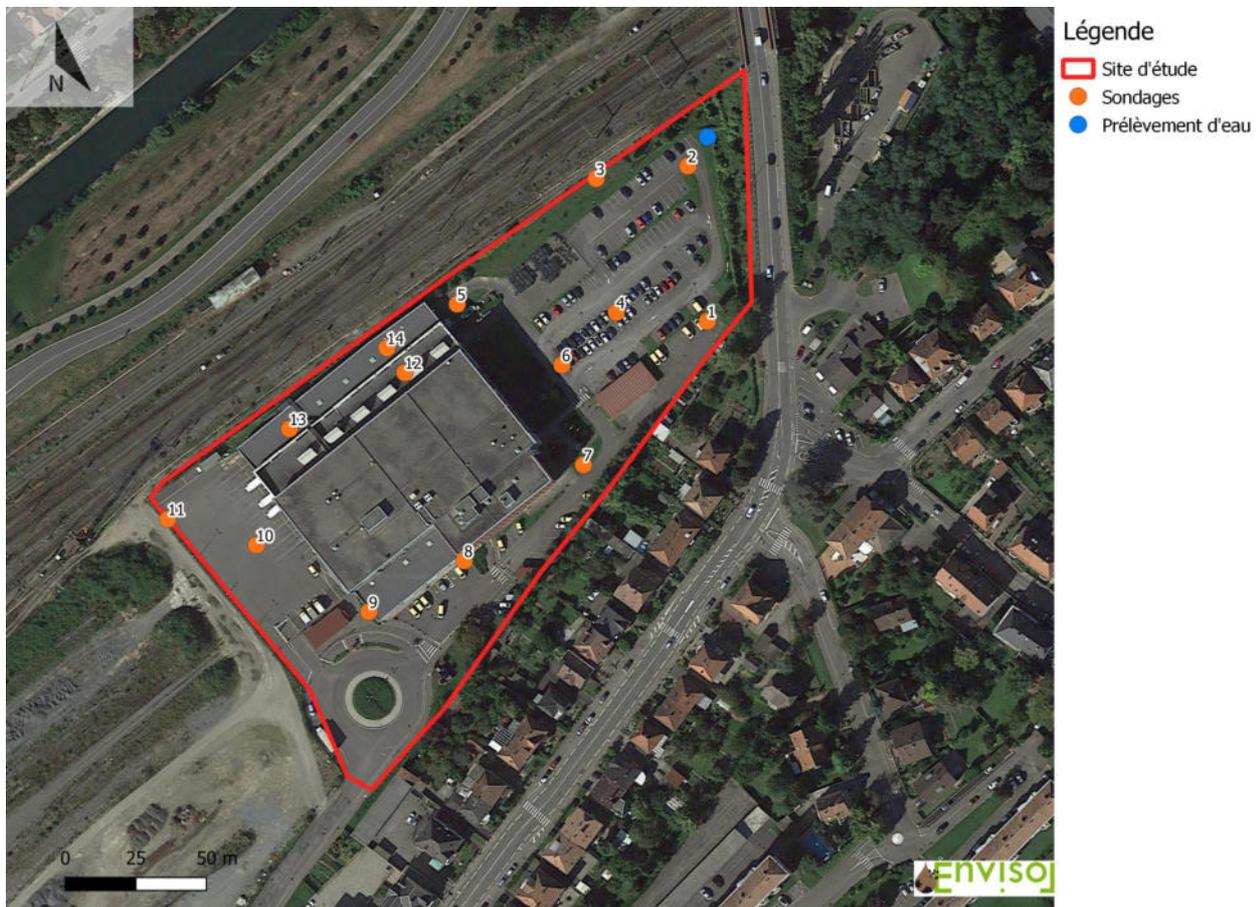
Figure 7 : Localisation des investigations de sols

L'implantation des différents sondages est présentée sur la Figure 7 ci-dessous :

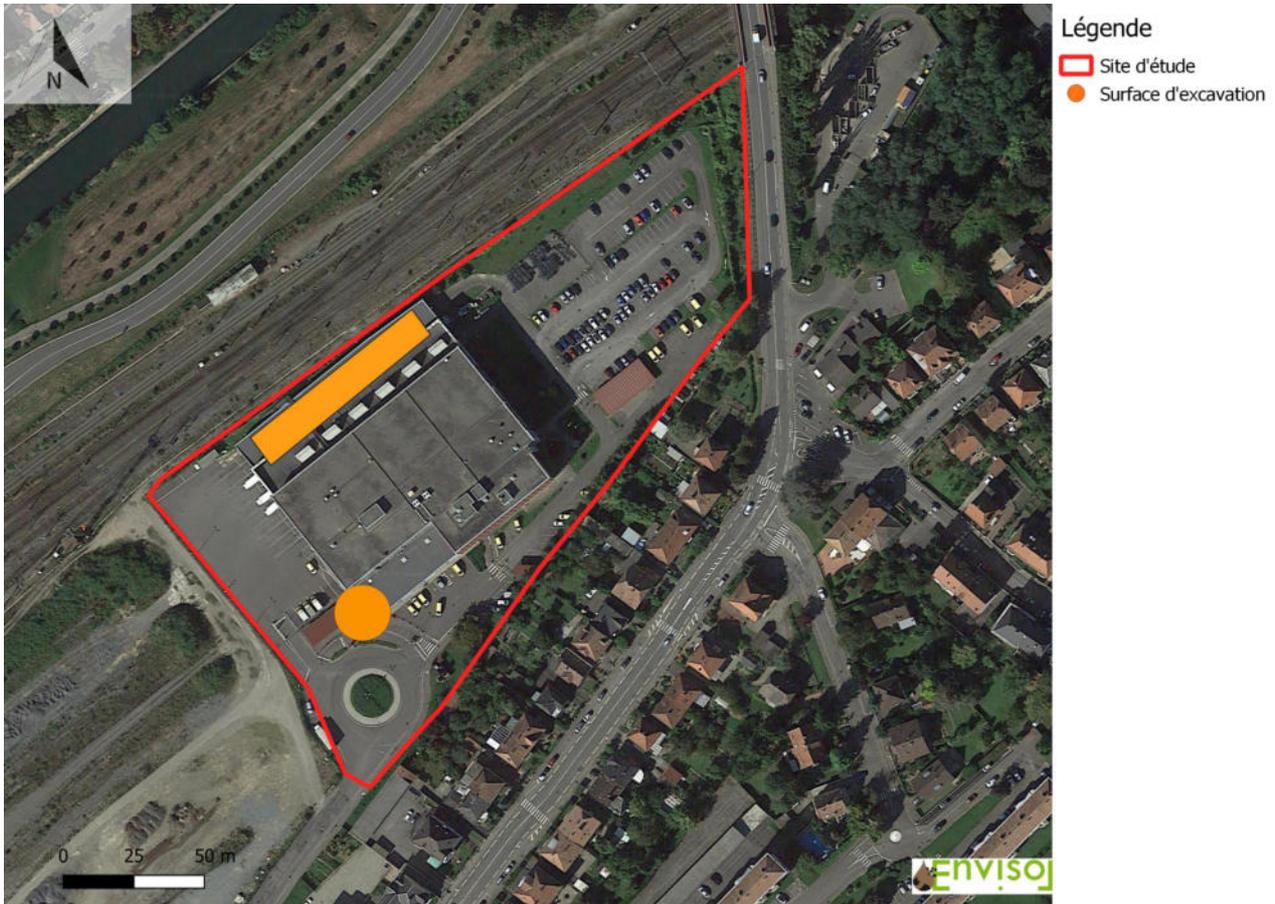
Figure 8 : Surface d'excavation potentielle

La Figure 8 ci-dessous présente les zones potentielles d'excavation des remblais. Il s'agit de la zone de l'ancien quai de chargement du courrier via voie ferroviaire et de la zone entourant le sondage S9. Une estimation du volume de remblais dans ces deux zones a été chiffrée à 1 950 m³. Elle a été réalisée sur la base d'une surface de 900 m² et d'une hauteur de remblais de 2 m sur l'ancienne zone de chargement du courrier via voie ferroviaire, et une surface de 100 m² autour de S9 pour une hauteur de remblais de 1,5 m.

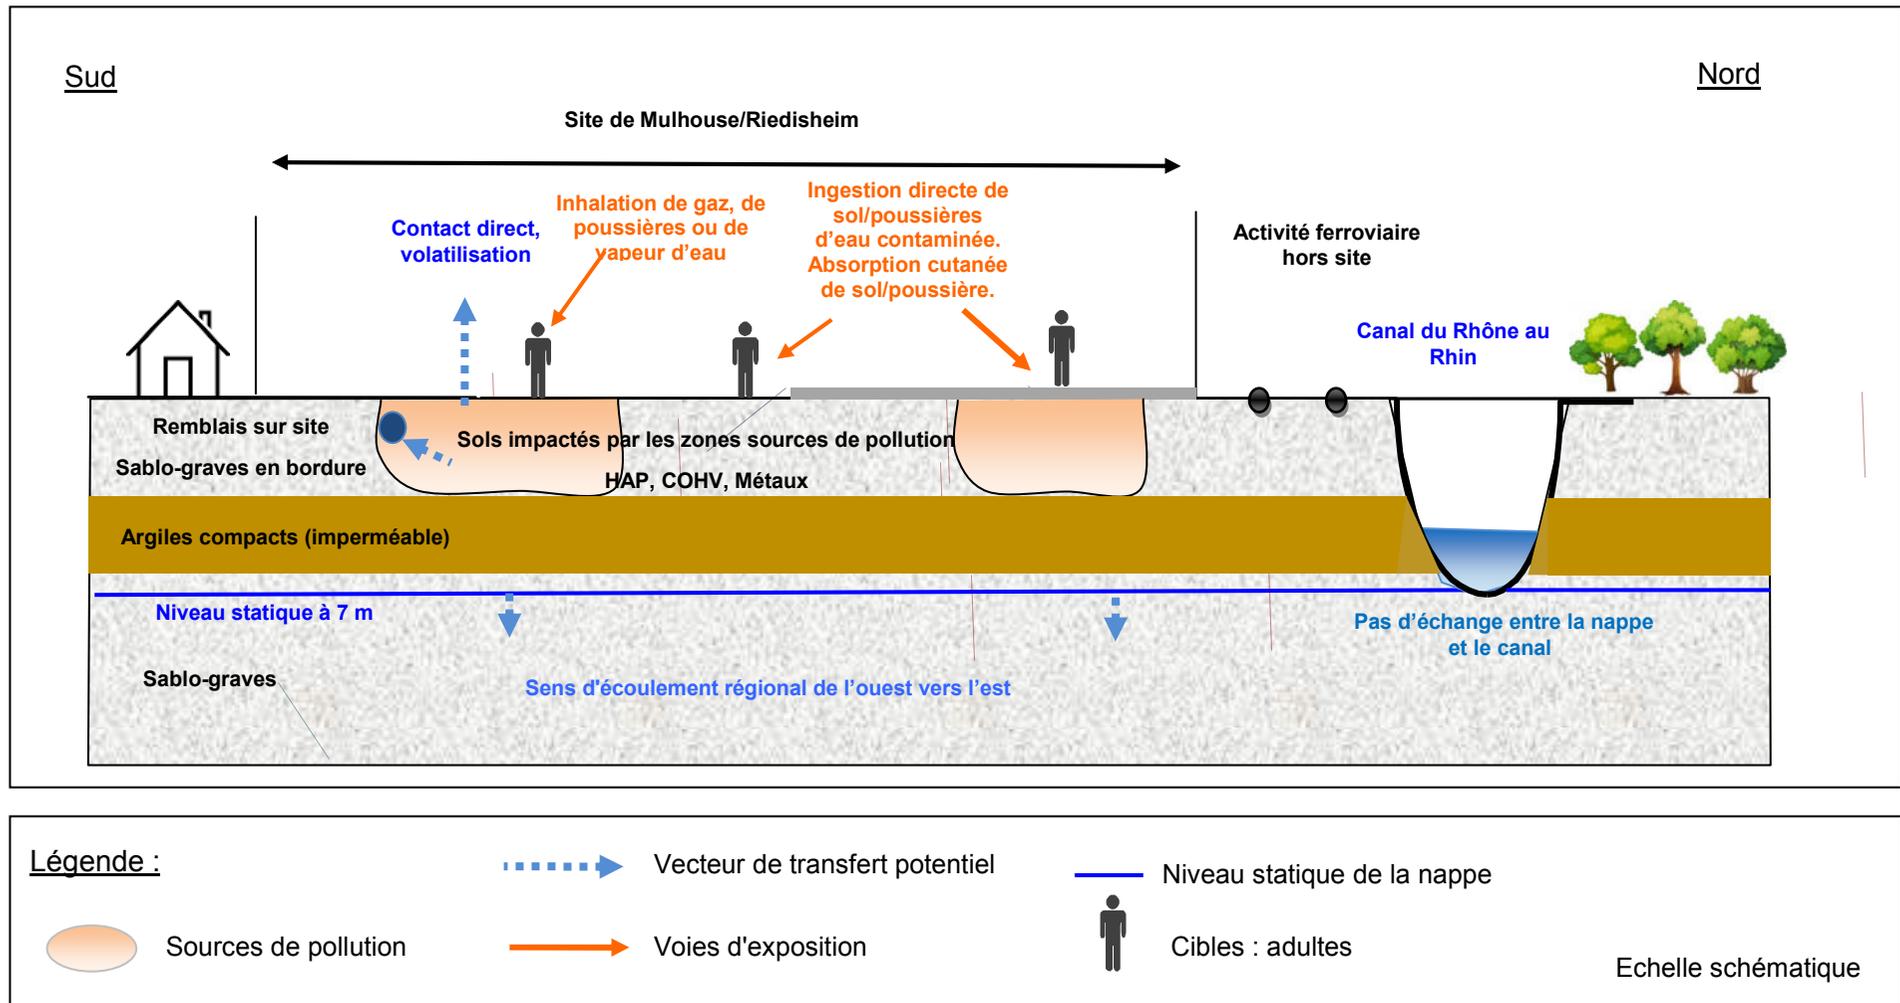
Figure 9 : Schéma conceptuel (usage futur, industriel - peu sensible)

Elles sont liées à l'inhalation de polluants sous de gaz, adsorbés sur les poussières du sol, ou dans de la vapeur d'eau polluée mais également à l'ingestion directe de sol/poussières d'eau contaminée et à l'absorption cutanée de sol/poussière.
