## Contrôle périodique

Rapport de repérage de matériaux (Liste A ; Liste B) contenant de l'amiante à intégrer au dossier technique

Numéro de dossier : 2019/577-NEXITY 000320E-009  
Date du repérage : 04/12/2019

| Type de logement : | ..... <b>Matériel Roulant</b> |

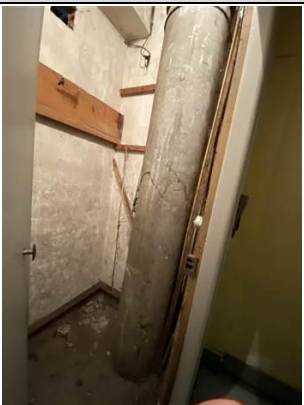
| Localisation | Identifiant + Description | Conclusion (justification) | Etat de conservation** et préconisations* | Photo |
|---|---|---|---|---|
| Rez de chaussée - 003 | <u>Identifiant:</u> M001<br><u>Description:</u> Conduit en fibres-ciment<br><u>Liste selon annexe.13-9 du CSP :</u> B | Présence d'amiante (sur jugement de l'opérateur) | Matériau non dégradé<br><br><b>Résultat</b> EP**<br><br><b>Préconisation :</b> Il est recommandé de réaliser une évaluation périodique. | |

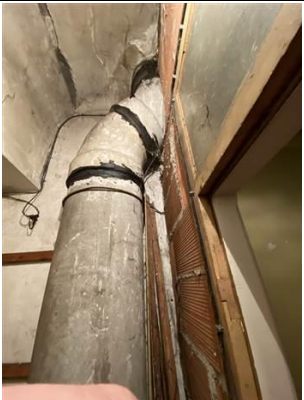
| Localisation | Identifiant + Description | Conclusion (justification) | Etat de conservation** et préconisations* | Photo |
|---|---|---|---|---|
| 1er étage - 006 | <u>Identifiant:</u> M002<br><u>Description:</u> Conduit en fibres-ciment<br><u>Liste selon annexe.13-9 du CSP :</u> B | Présence d'amiante (sur jugement de l'opérateur) | Matériau non dégradé<br><br><b>Résultat</b> EP**<br><br><b>Préconisation :</b> Il est recommandé de réaliser une évaluation périodique. | |

**Dossier n° 2019/577-NEXITY 000320E-009**
**Date de l'évaluation : 04/12/2019**
**Bâtiment / local ou zone homogène : 1er étage - 006**
**Identifiant Matériau : M002**
**Matériau : Conduit en fibres-ciment**
**Résultat EP : Il est recommandé de réaliser une évaluation périodique.**

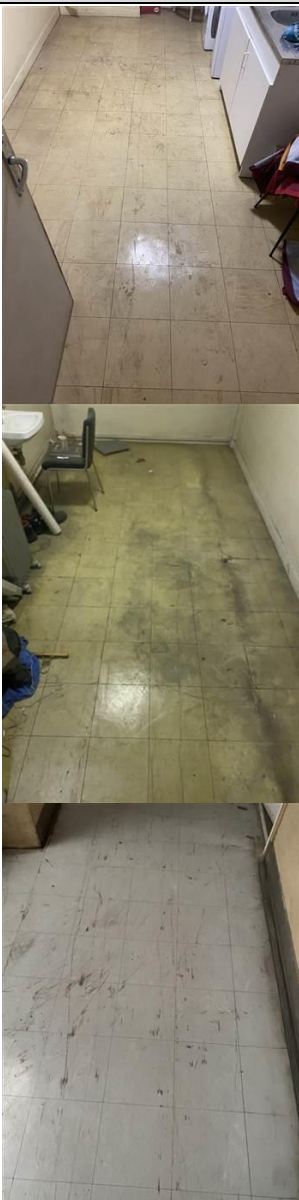
| Localisation | Identifiant + Description | Conclusion (justification) | Etat de conservation** et préconisations* | Photo |
|---|---|---|---|---|
| Rez de chaussée - 010; Rez de chaussée - 011 | <u>Identifiant:</u> M003<br><u>Description:</u> Dalle de sol<br><u>Liste selon annexe.13-9 du CSP :</u> B | Présence d'amiante (sur jugement de l'opérateur) | Matériau non dégradé<br><br><b>Résultat</b> EP**<br><br><b>Préconisation :</b> Il est recommandé de réaliser une évaluation périodique. | |

**Dossier n° 2019/577-NEXITY 000320E-009**
**Date de l'évaluation : 04/12/2019**
**Bâtiment / local ou zone homogène : Rez de chaussée - 010; Rez de chaussée - 011**
**Identifiant Matériau : M003**
**Matériau : Dalle de sol**
**Résultat EP : Il est recommandé de réaliser une évaluation périodique.**

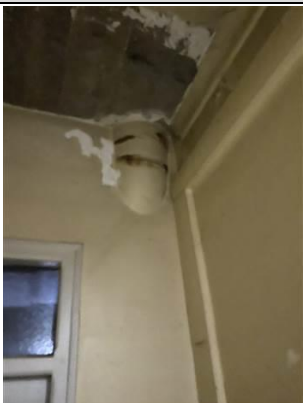
| Localisation | Identifiant + Description | Conclusion (justification) | Etat de conservation** et préconisations* | Photo |
|---|---|---|---|---|
| 2ème étage - Dgt | <u>Identifiant:</u> M005<br><u>Description:</u> Conduit en fibres-ciment<br><u>Liste selon annexe.13-9 du CSP :</u> B | Présence d'amiante (sur jugement de l'opérateur) | Matériau non dégradé<br><br><b>Résultat</b> EP**<br><br><b>Préconisation :</b> Il est recommandé de réaliser une évaluation périodique. | |

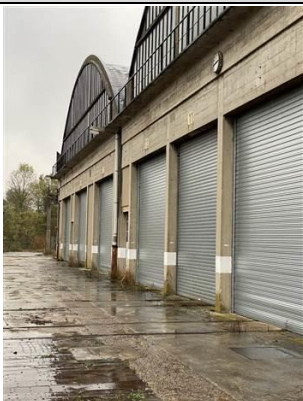
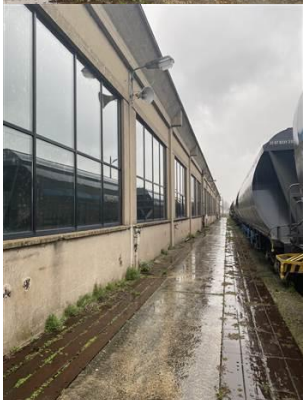
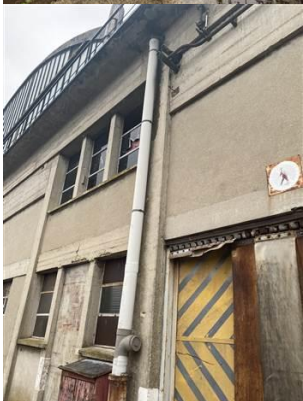
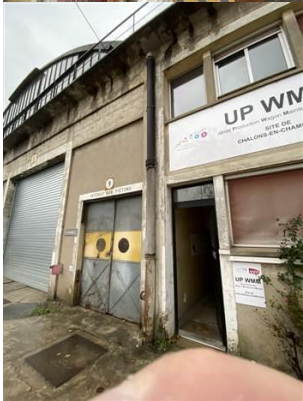
| Localisation | Identifiant + Description | Conclusion (justification) | Etat de conservation** et préconisations* | Photo |
|---|---|---|---|---|
| Extérieur - Façade | Identifiant: M007<br>Description: Conduit en fibres-ciment<br>Liste selon annexe.13-9 du CSP : B | Présence d'amiante (Suivant documentation consultée) | Matériau non dégradé<br><br><b>Résultat</b> EP**<br><br><b>Préconisation :</b> Il est recommandé de réaliser une évaluation périodique. | |

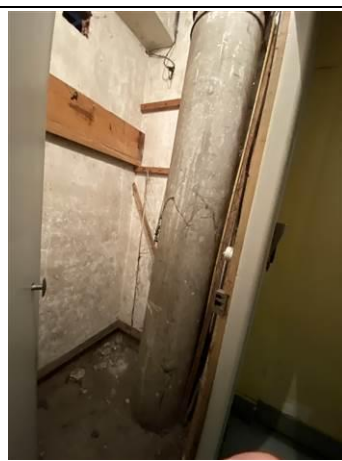
| | <p>Photo n° PhA001<br/> Localisation : Rez de chaussée - 003<br/> Ouvrage : 6 - Conduits et accessoires intérieurs - Conduits de fluides (air, eau, vapeur, fumée, échappement, autres fluides)<br/> Partie d'ouvrage : Conduit en fibres-ciment<br/> Description : Conduit en fibres-ciment</p> |

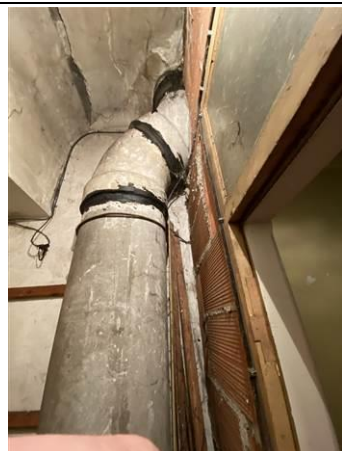
| | <p>Photo n° PhA002<br/> Localisation : 1er étage - 006<br/> Ouvrage : 6 - Conduits et accessoires intérieurs - Conduits de fluides (air, eau, vapeur, fumée, échappement, autres fluides)<br/> Partie d'ouvrage : Conduit en fibres-ciment<br/> Description : Conduit en fibres-ciment</p> |

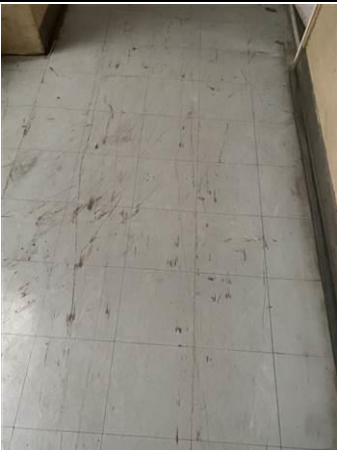
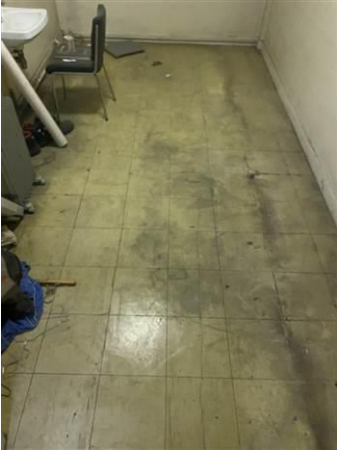
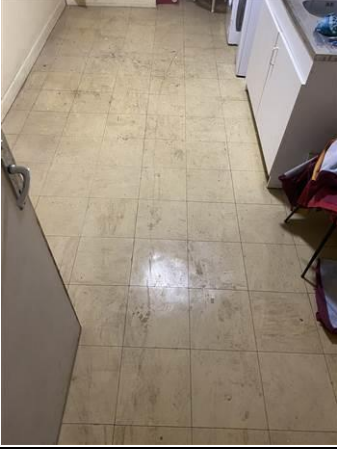
| | <p>Photo n° PhA003<br/> Localisation : Rez de chaussée - 010; Rez de chaussée - 011<br/> Ouvrage : 5 - Planchers et planchers techniques - Revêtements de sols<br/> Partie d'ouvrage : Dalle de sol<br/> Description : Dalle de sol</p> |

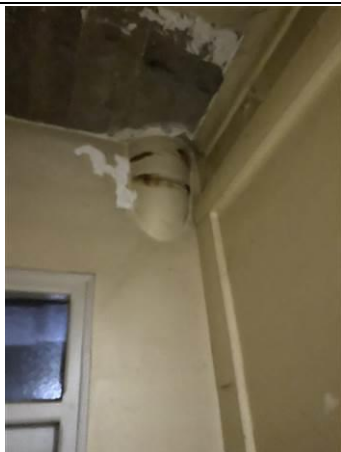
Photo n° PhA005  
 Localisation : 2ème étage - Dgt  
 Ouvrage : 6 - Conduits et accessoires intérieurs - Conduits de fluides (air, eau, vapeur, fumée, échappement, autres fluides)  
 Partie d'ouvrage : Conduit en fibres-ciment  
 Description : Conduit en fibres-ciment

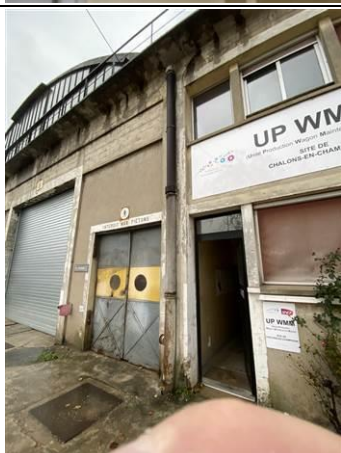
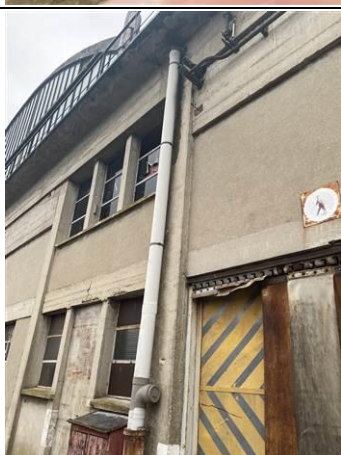
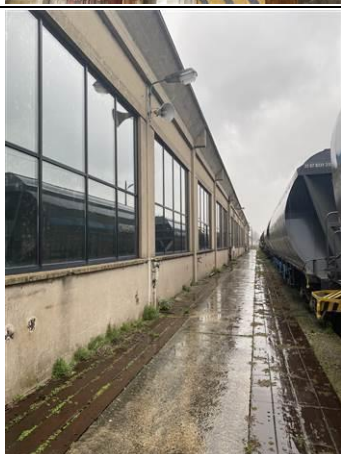
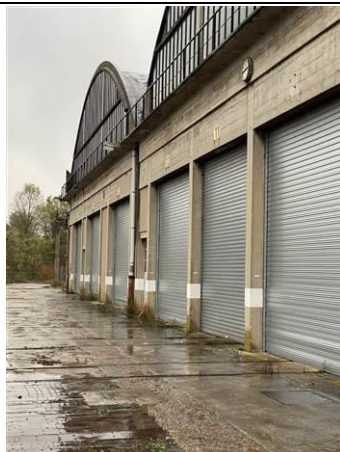
Photo n° PhA006  
 Localisation : Extérieur - Façade  
 Ouvrage : 6 - Conduits et accessoires intérieurs - Conduits de fluides (air, eau, vapeur, fumée, échappement, autres fluides)  
 Partie d'ouvrage : Conduit en fibres-ciment  
 Description : Conduit en fibres-ciment
