DOSSIER TECHNIQUE AMIANTE	RÉFÉRENCE du DTA	
SITE DE : MOUX GARE	18-07-014948

FICHE RÉCAPITULATIVE

Nom du site	MOUX GARE					
Adresse du site	LA TUILERIE					
Nom du bâtiment	BATIMENT VOYAGEURS	N°RFF	7426			
Année de construction					01/01/1914	
Fonction du bâtiment	Bâtiment de service					
Adresse ou accès	LA TUILERIE					
Ville	MOUX					
Coordonnées RGF93	E= 2.642688		N= 43.186130			
Nomenclature SNCF	N° Région	LRO	N° UT	003243A	N° Bâtiment	002

RÉFÉRENCE DU DTA	18-07-014948	Date de création	20/07/2018
Historique des dates de mise à jour	02/11/2005 27/03/2014

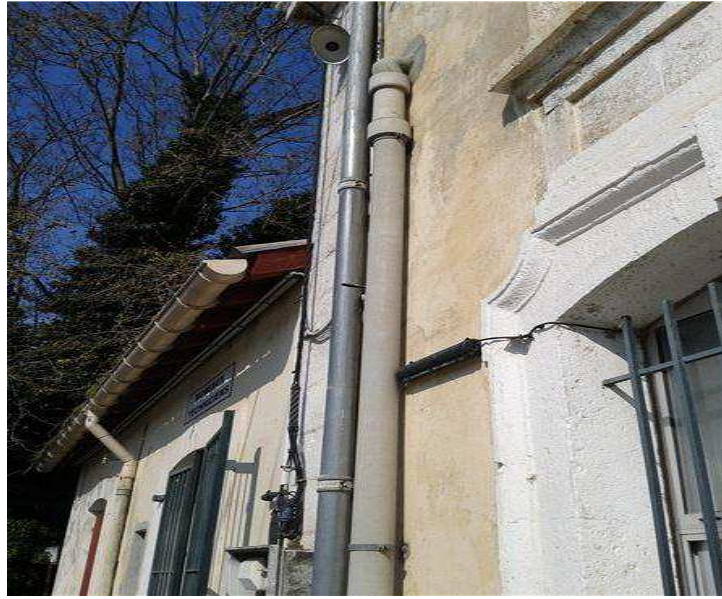
DATE DE LA VISITE	MATÉRIAUX OU PRODUIT CONCERNÉ	LOCALISATION	ÉTAT DE CONSERVATION	MESURES D'EMPOUSSIEREMENT
20/07/2018	Façade - Conduit en fibres-ciment - Brut	Façade Sud	Non Étanche ou absence: Non Dégradé	-
20/07/2018	Façade - Conduit en fibres-ciment - Brut	Façade Sud	Non Étanche ou absence: Non Dégradé	-
20/07/2018	Conduit de fumées - Sol - Fibres-ciment - Brut	Local 02	Non Étanche ou absence: Dégradé	-

Façade Sud (00) - Façade –Conduit de fluide en amiante- Présence d'amiante

DATE DE CHAQUE REPÉRAGE	TYPE DE REPÉRAGE	MATÉRIAUX OU PRODUIT	LOCALISATION PRÉCISE (faire référence le cas échéant au plan, croquis ou photos joints)	ÉTAT DE CONSERVATION (2)	MESURES PRÉCONISÉES PAR L'OPÉRATEUR
20/07/2018	Rapport de mission de repérage des matériaux et produits contenant de l'amiante à intégrer au dossier technique «amiante»	Conduit en fibres-ciment - Brut	Façade Sud (00) - Façade	Non Etanche ou absence: Non Dégradé	Evaluation périodique
20/07/2018	Rapport de mission de repérage des matériaux et produits contenant de l'amiante à intégrer au dossier technique «amiante»	Conduit en fibres-ciment - Brut	Façade Sud (00) - Façade	Non Etanche ou absence: Non Dégradé	Evaluation périodique
20/07/2018	Rapport de mission de repérage des matériaux et produits contenant de l'amiante à intégrer au dossier technique «amiante»	Fibres-ciment - Brut	Local 02 (01) - Conduit de fumées - Sol	Non Etanche ou absence: Dégradé	Evaluation périodique

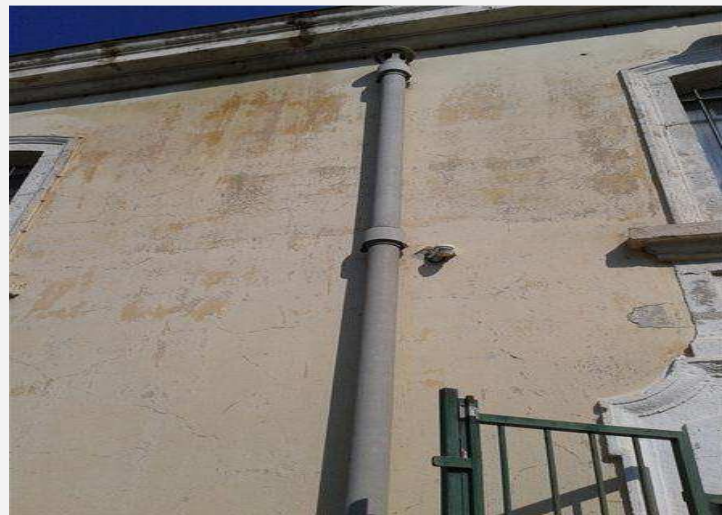
Façade Sud (00) - Façade - Conduit de fluide en amiante- Présence d'amiante

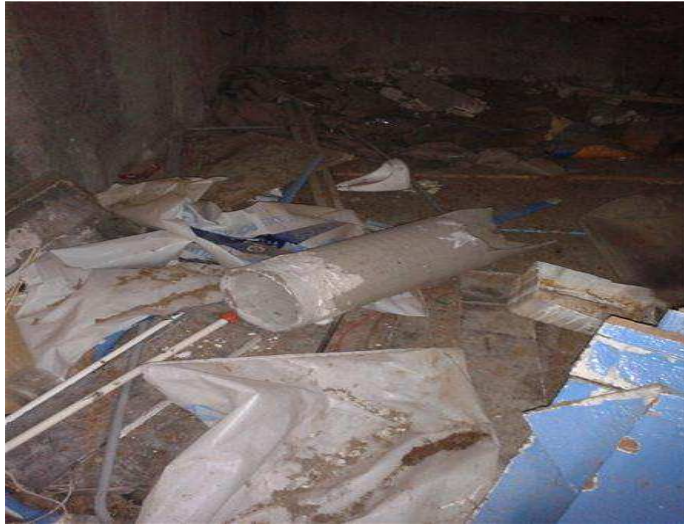
Local 02 (01) - Conduit de fumées - Sol - Présence d'amiante
