# DOSSIER TECHNIQUE aMIANTE

| Nom du site | ECOUCEN EZANVILLE P GARE | | | | | |
| Nom du bâtiment | CONCESSION L'EMBEILLIE STUDIO | N°RFF | 3014 | | | |
| RÉFÉRENCE DU DTA | UT002031A-019-CO-06 | Date de création | 15/06/2006 | | | |

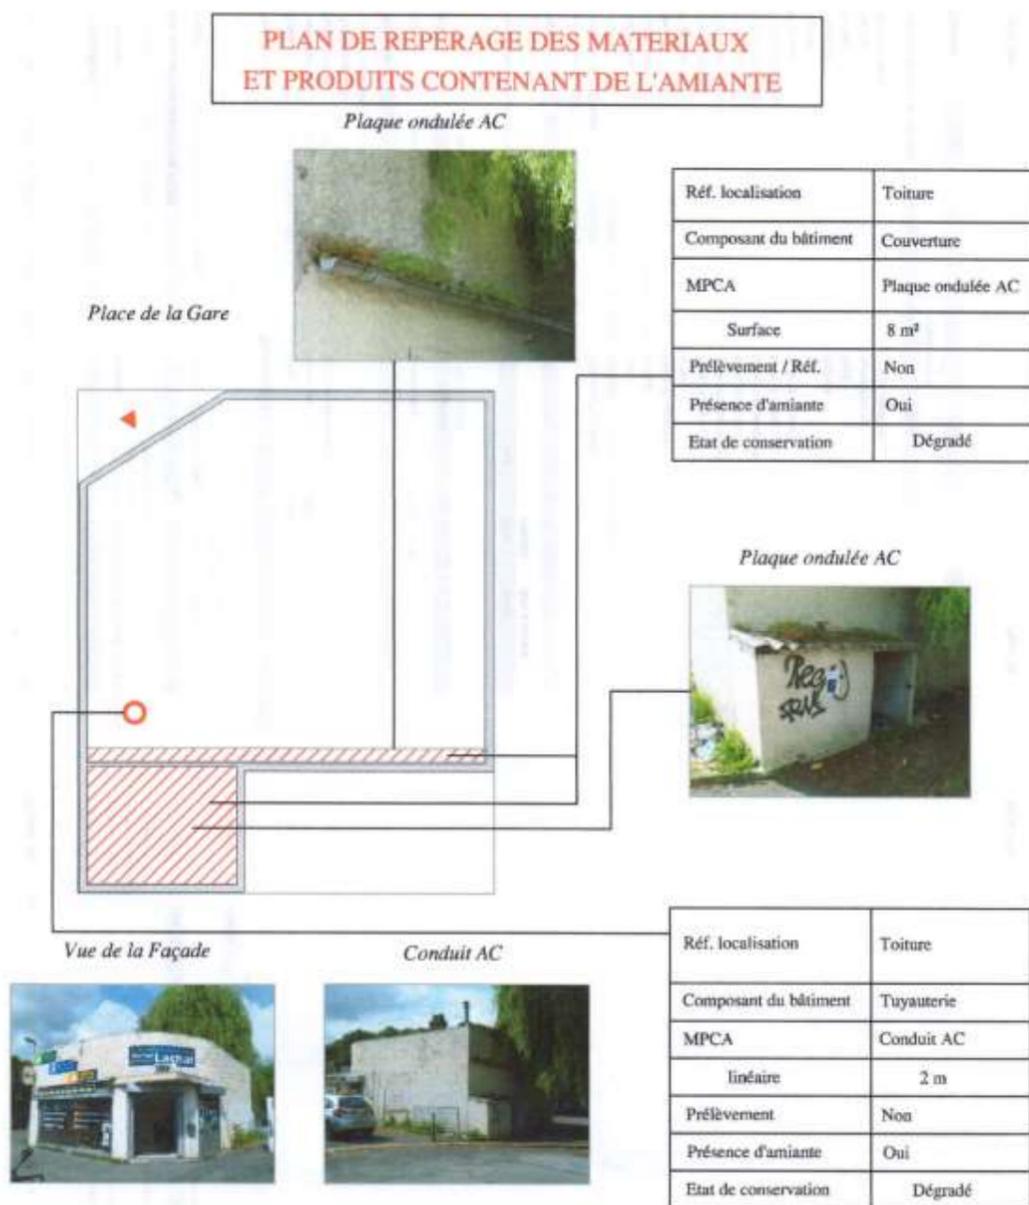
PLAN DE REPERAGE

| Schéma de repérage amiante | | | | |
| Annexe au rapport / dossier référencé | G1-11893 | | Date | 24/05/2017 |
| Partie repérée | BATIMENT | | Niveau | RDC |

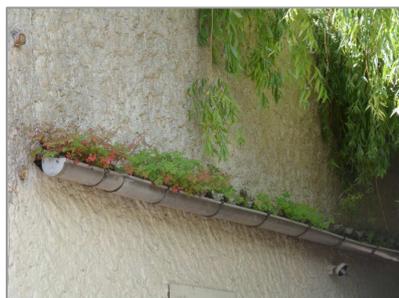
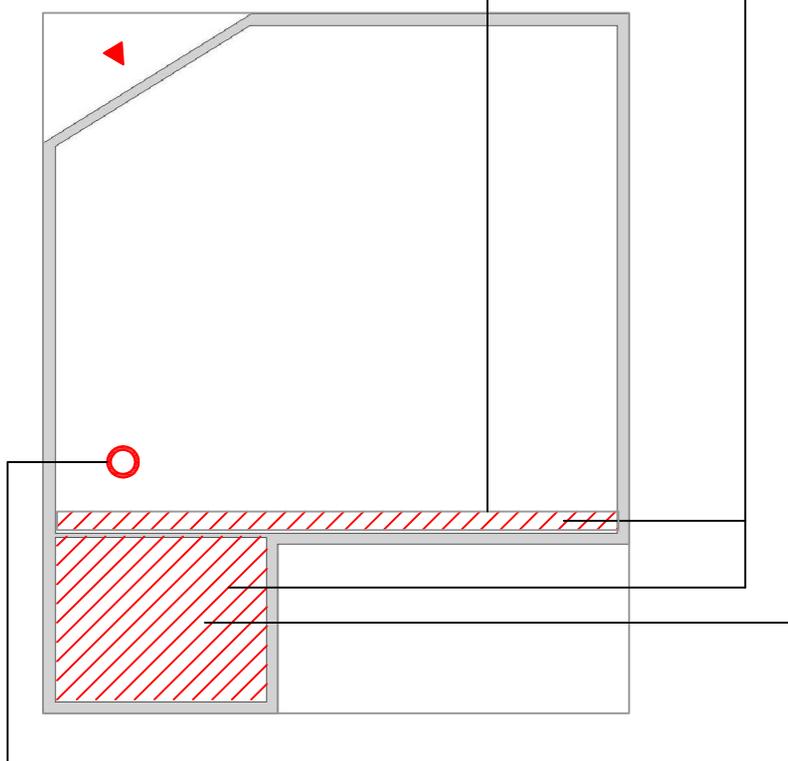
*Plaque ondulée AC*

| Réf. localisation | Toiture |
| Composant du bâtiment | Couverture |
| Présence d'amiante | Oui |
| Etat de conservation | Dégradé |

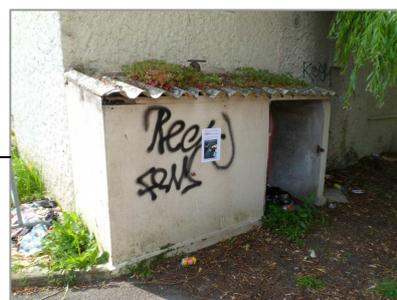
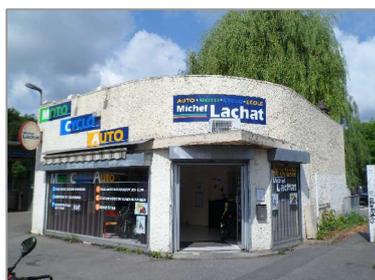
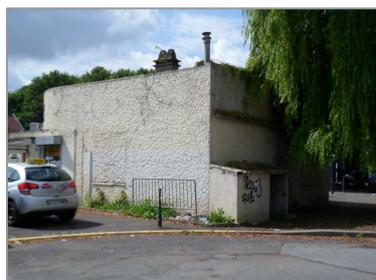
*Conduit AC*

*Plaque ondulée AC*

*Vue de la Façade*

| Présence d'amiante | Oui |
| Etat de conservation | Dégradé |

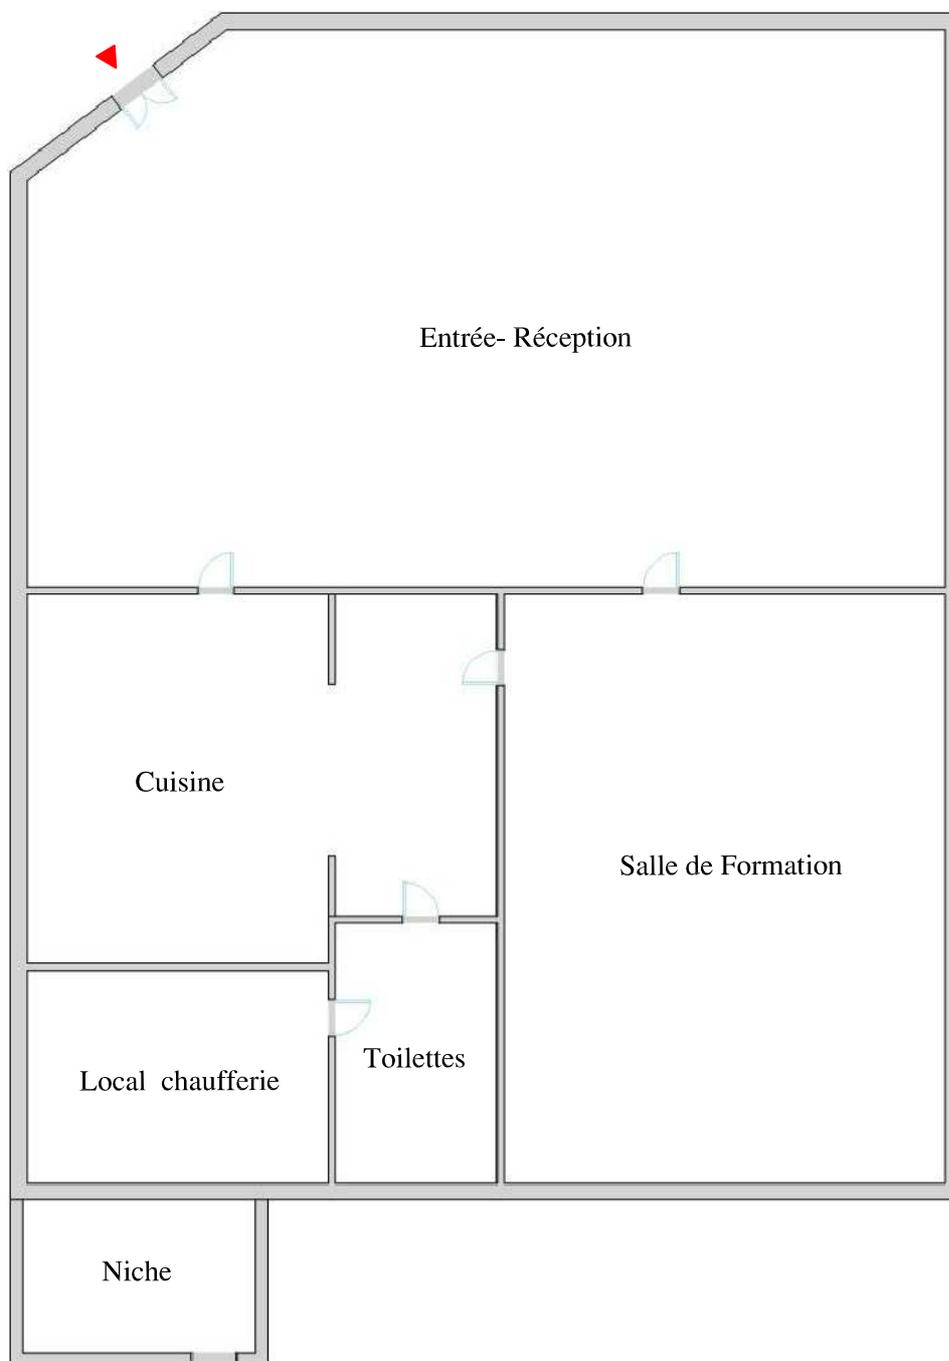
**PLAN DE REPERAGE  
DIAGNOSTIC AMIANTE**

| Schéma de repérage amiante | | | | | |
|---|---|---|---|---|---|
| Annexe au rapport / Dossier référencé | | G1-000596 | | Date | 27-06-2013 |

*Place de la Gare*

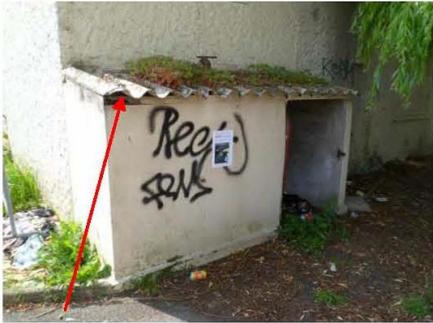
| MCA 1.jpg | | | |

| <b>Description</b> | PLAQUES ONDULEES | | | |

| Aucune dégradation ou recouvert | <b>X</b> | Erosion (passages répétés...), usure | |
| MCA001 : PLAQUES ONDULEES | | | |

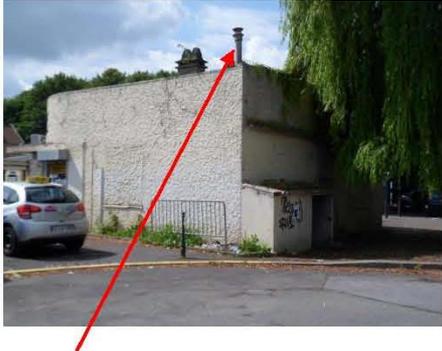
| MCA2.jpg | | | |

| <b>Description</b> | CONDUIT | | | |

| Aucune dégradation ou recouvert | <b>X</b> | Erosion (passages répétés...), usure | |
| MCA002 : CONDUIT | | | |
