AMIANTE

***SAINT LEGER SUR
DHEUNE GARE***

53 007031K 001

**RAPPORT DE MISSION DE REPERAGE DES MATERIAUX ET PRODUITS CONTENANT DE L'AMIANTE A
INTEGRER AU DOSSIER TECHNIQUE AMIANTE**

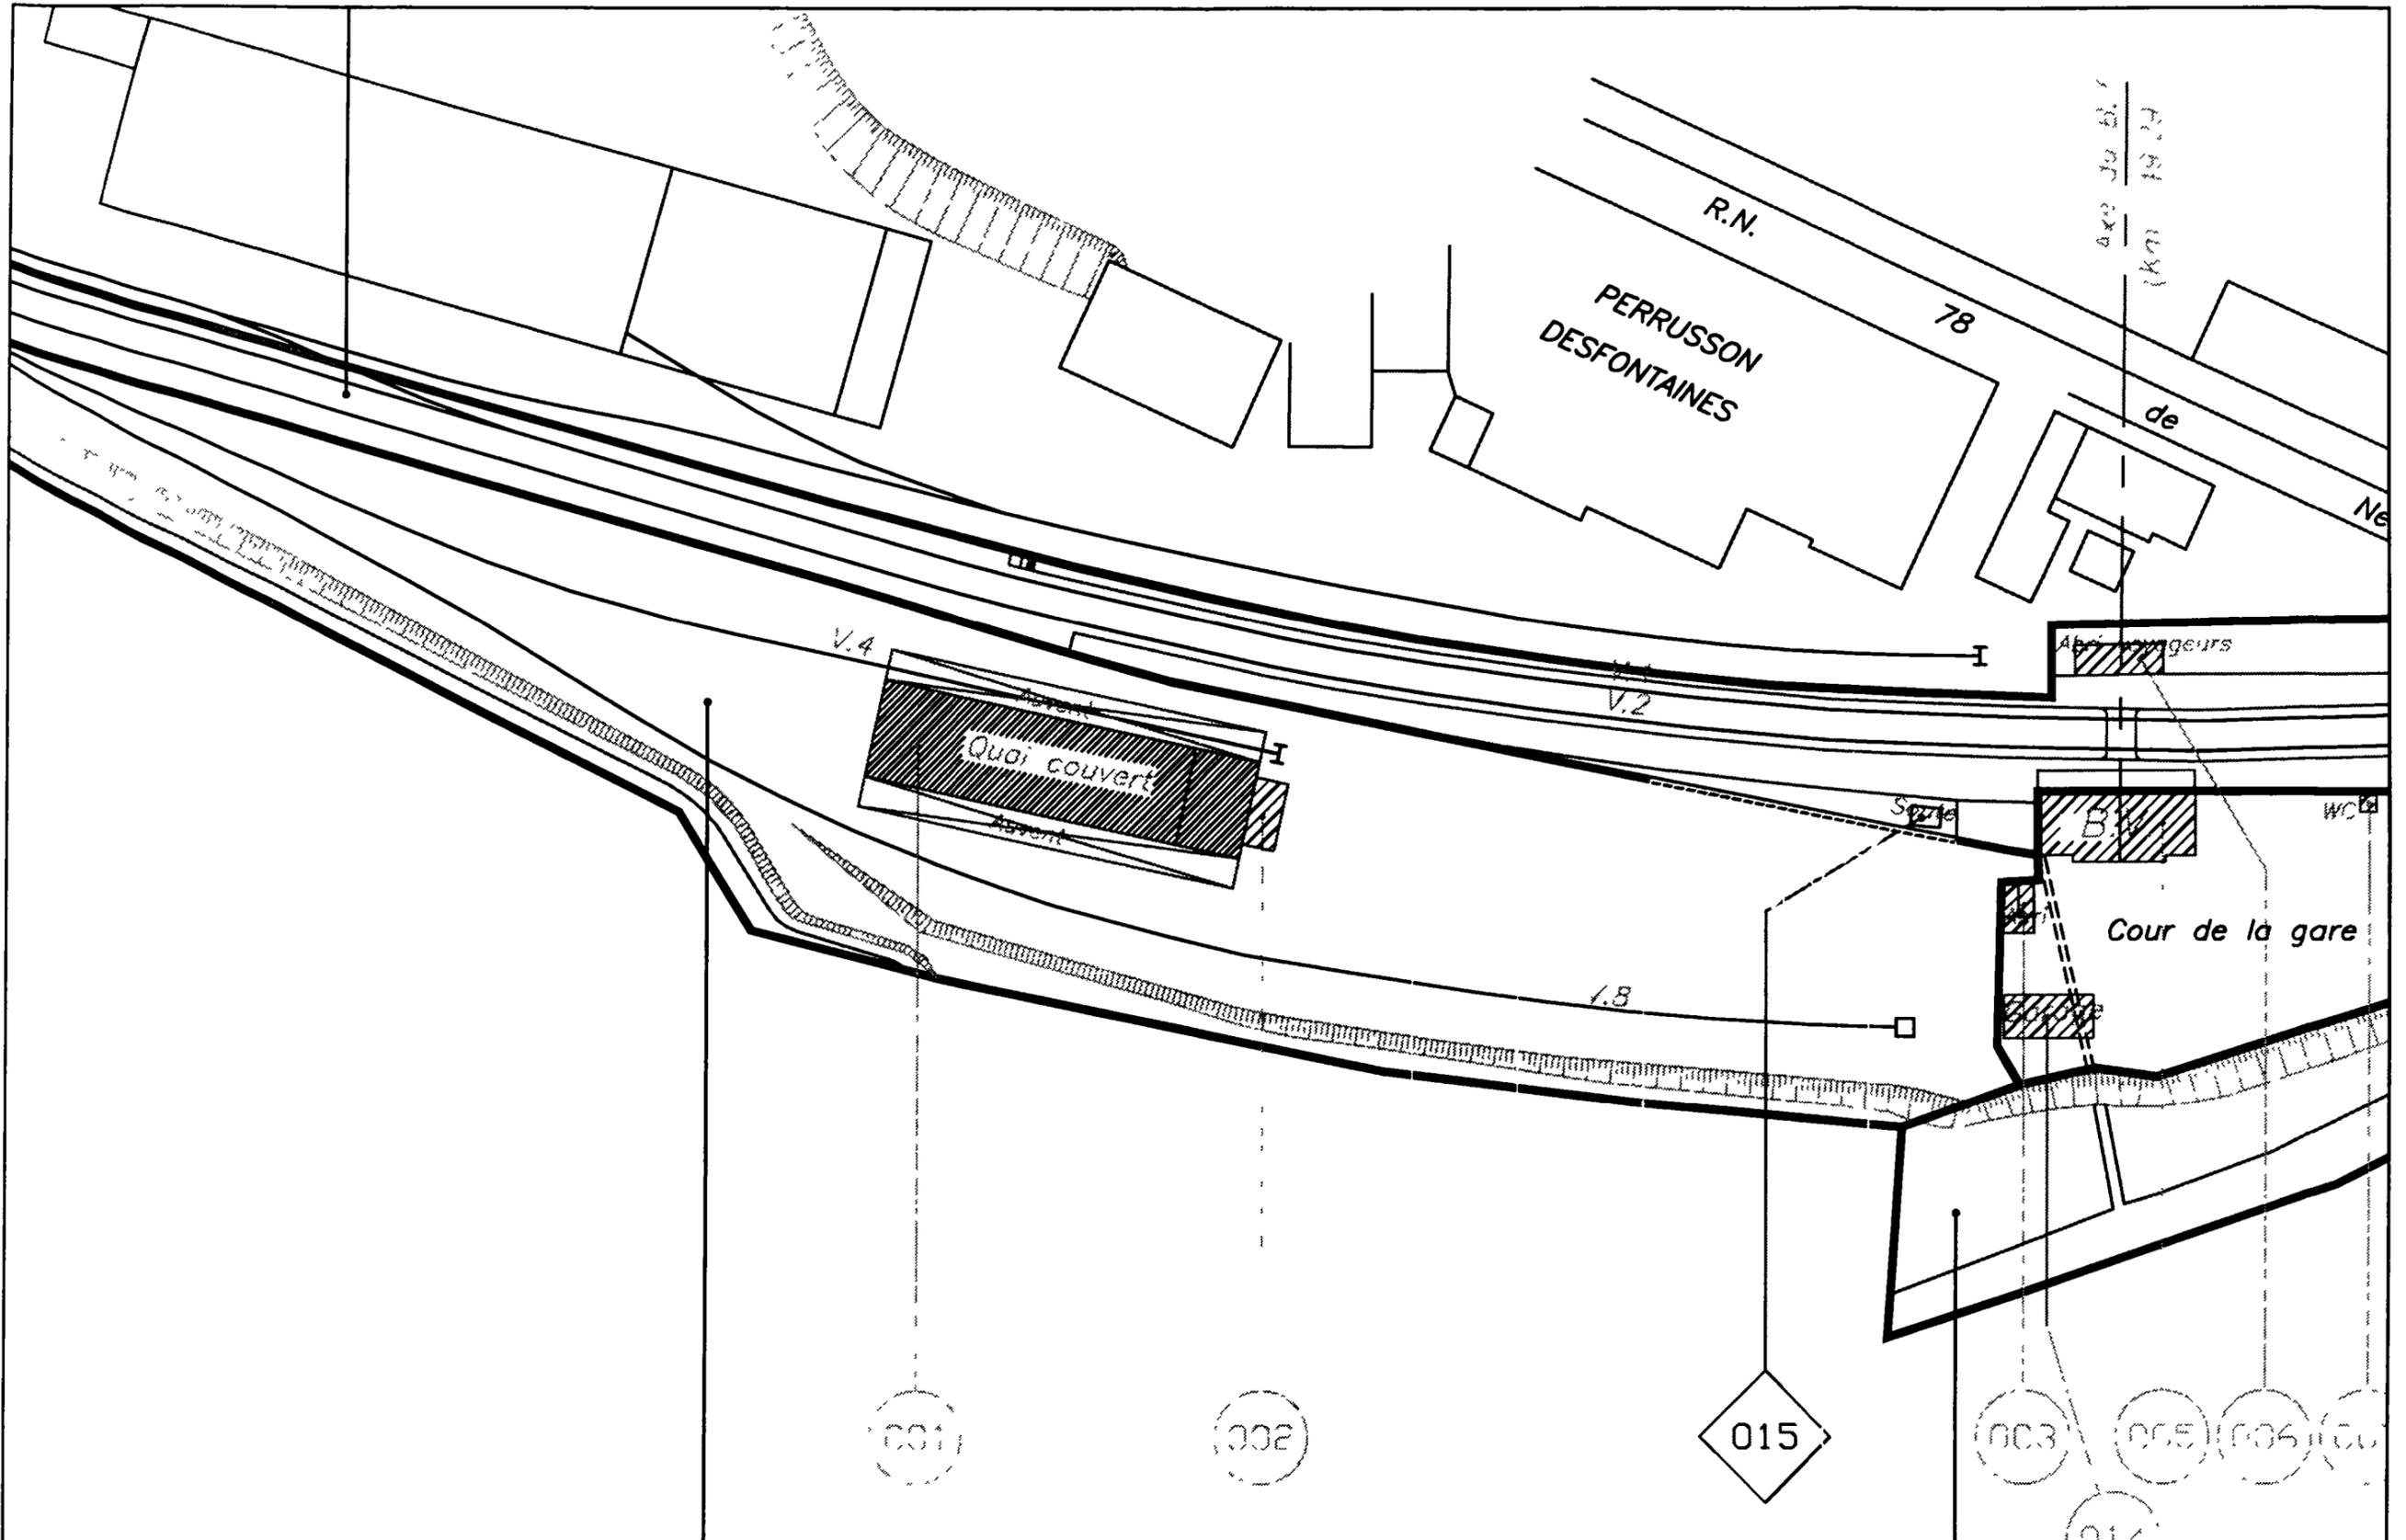
Bardages	fibro	a
mur	Bon état	
Batiment		Visuel

Plaques ondulées	a
fibro Bon état	
Toiture	Visuel

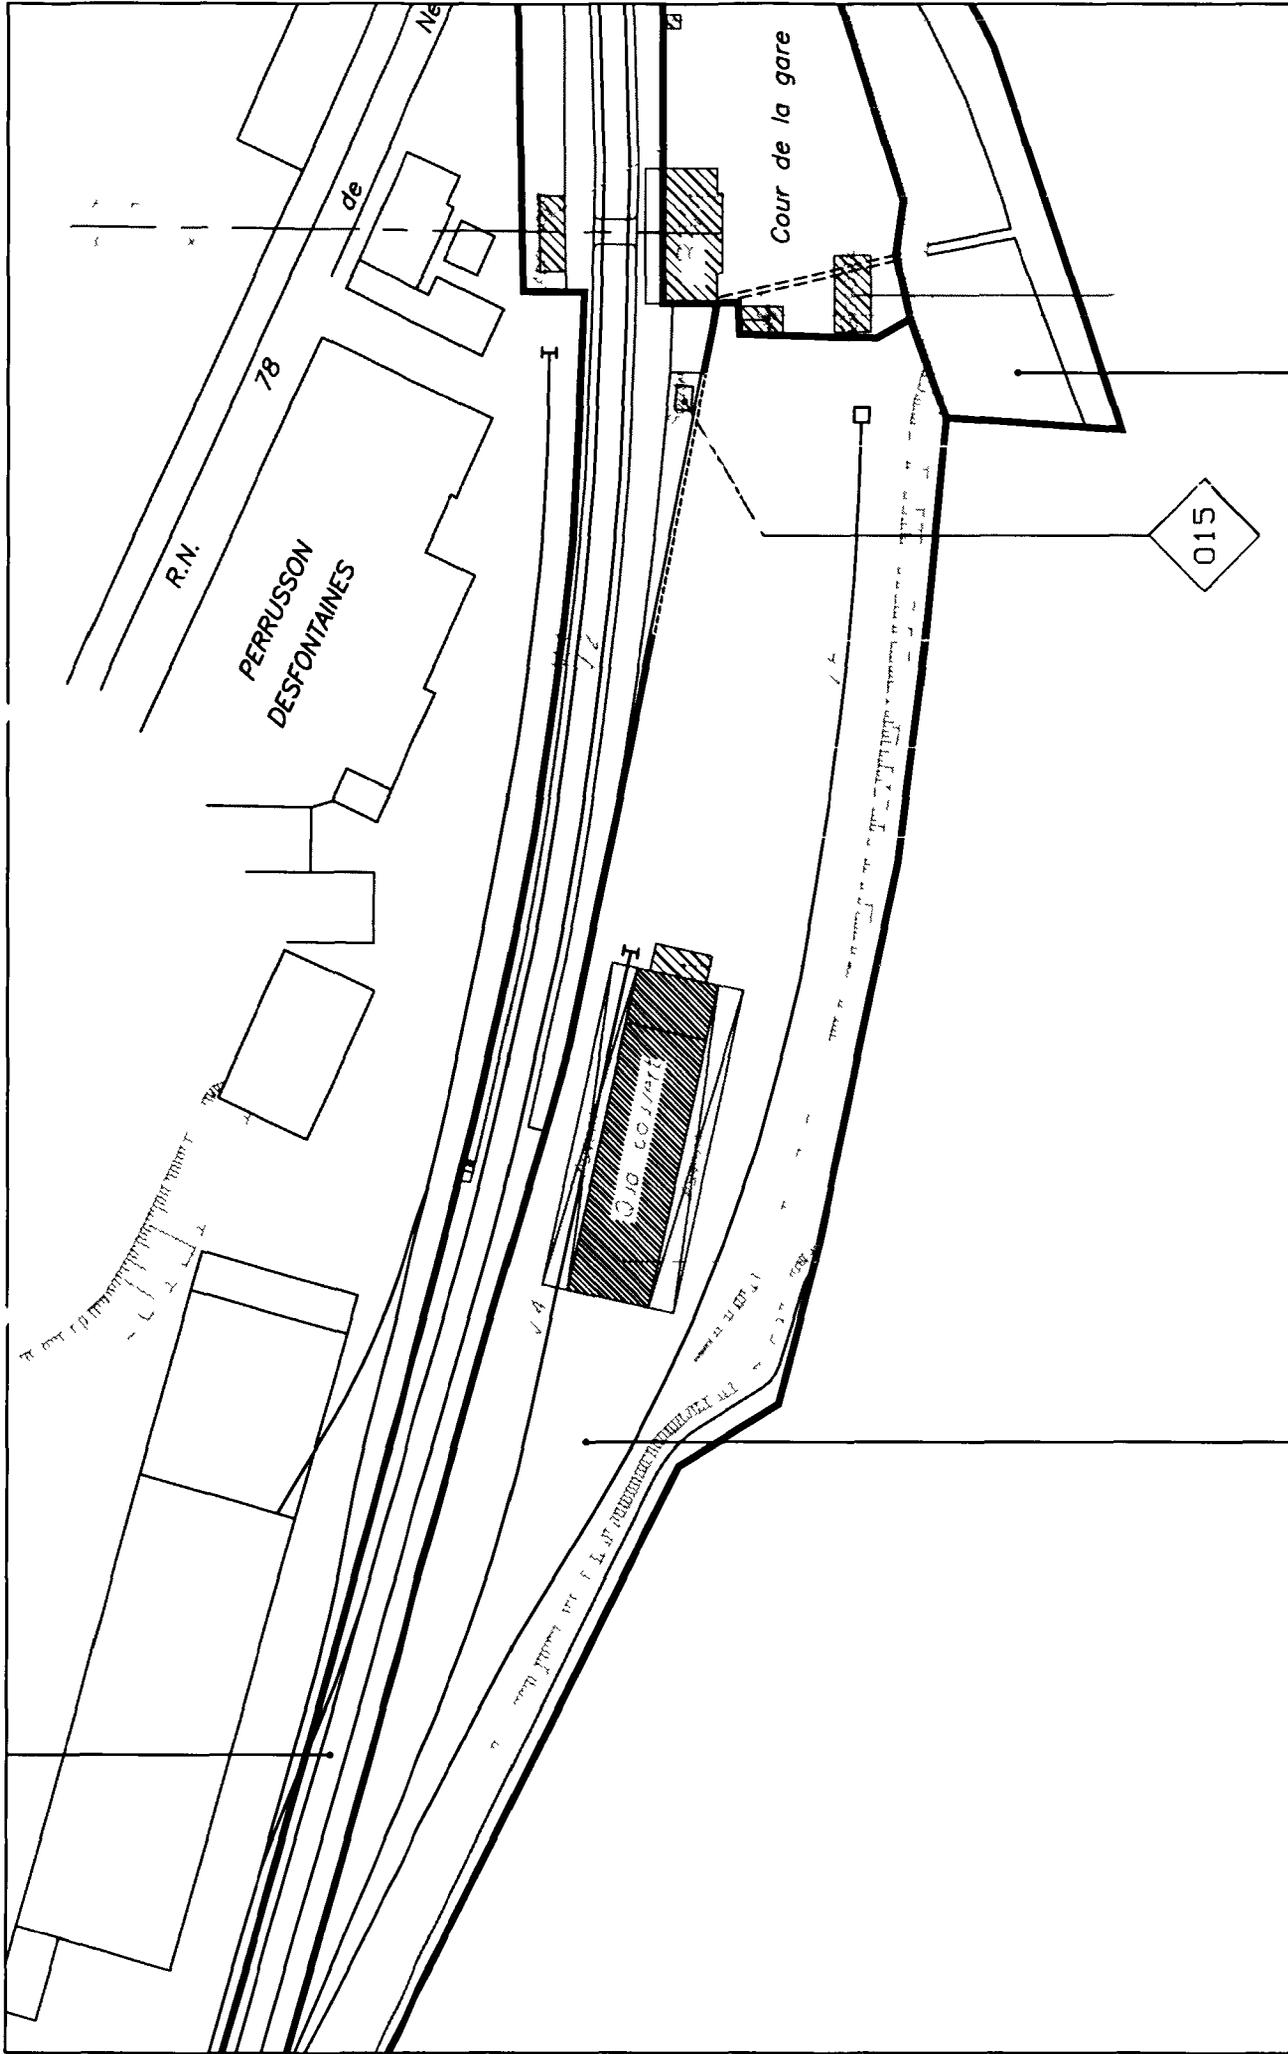
PLAN DETAILLE DES BATIMENTS
 OPERATION DE REPERAGE D'AMIANTE

Bardages	fibro	a
mur	Bon état	
Batiment		Visuel

Plaques	ondulées	a
fibro	Bon état	
Toiture		Visuel
