Rapport de mission de repérage des matériaux et produits contenant de l'amiante à intégrer au dossier technique «amiante»

A INFORMATIONS GENERALES		
A.1 DESIGNATION DU BATIMENT		
Nature du bâtiment : Local commercial	Propriété de: SNCF HOLDING	
Cat. du bâtiment : Autres	2 place aux étoiles	
Etage : RDC	93200 SAINT-DENIS	
Numéro de Lot : NC		
Référence Cadastrale : NC		
Date du Permis de Construire : Antérieure au 1er Janvier 1949		
Adresse : 92 avenue de la Capelette 13010 MARSEILLE - 10EME		
A.2 DESIGNATION DU DONNEUR D'ORDRE		
Nom : YXIME	Documents fournis :	Néant
Adresse : 20 avenue André Prohin 92927 NANTERRE CEDEX	Moyens mis à disposition :	Néant
Qualité : Gestionnaire de biens		
A.3 EXECUTION DE LA MISSION		
Rapport N° : 86781 SNCF IMMOBILIER - UT 005747C-001 A	Date d'émission du rapport :	06/11/2019
Le repérage a été réalisé le : 25/10/2019	Accompagnateur :	Aucun
Par BEAUV AIS David	Laboratoire d'Analyses :	AIR LAB
N° certificat de qualification : CPDI4525	Adresse laboratoire :	Espace Sainte Baume Bâtiment A8 30 avenue du Château de Jouques 13420 GÉMENOS

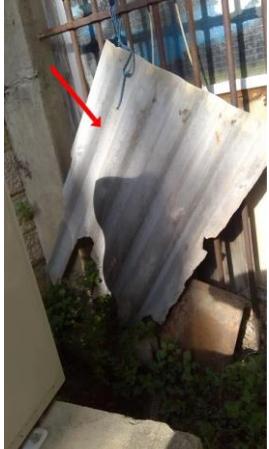
ELEMENT : Plaque ondulée déposée

Nom du client	Numéro de dossier	Pièce ou local
SNCF HOLDING	86781 SNCF IMMOBILIER - UT 005747C-001	Extérieur - Façade Nord
Matériaux	Date de prélèvement	Nom de l'opérateur
Amiante ciment		BEAUV AIS David
Localisation	Résultat	
Plaque ondulée déposée - Abord de la façade	Présence d'amiante	
Résultat de la grille d'évaluation

Action Corrective de 2nd niveau		
Emplacement

N° Local	Local	Etage	Elément	Zone	Matériaux / Produit
2	Façade Nord	Extérieur	Plaque ondulée déposée	Abord de la façade	Amiante ciment

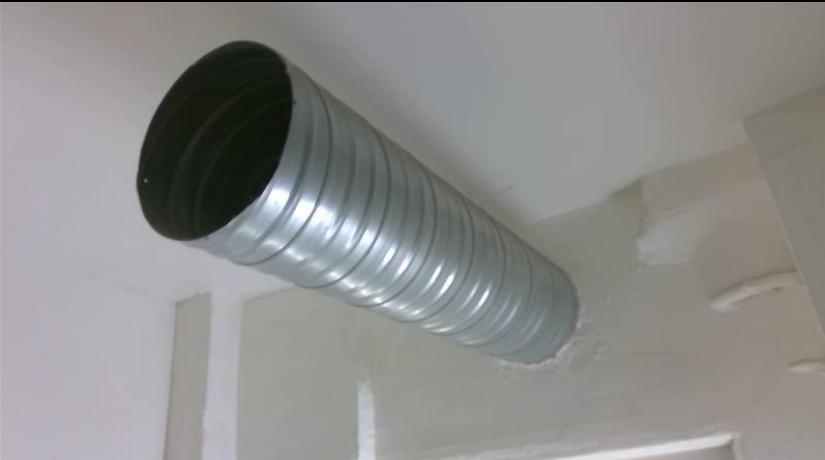
ELEMENT : Conduit d'aération

Nom du client	Numéro de dossier	Pièce ou local
SNCF HOLDING	86781 SNCF IMMOBILIER - UT 005747C-001	RDC - Cuisine
Matériaux	Date de prélèvement	Nom de l'opérateur
Métal		BEAUV AIS David
Localisation	Résultat	
Conduit d'aération - Plafond	absence d'amiante	
Emplacement

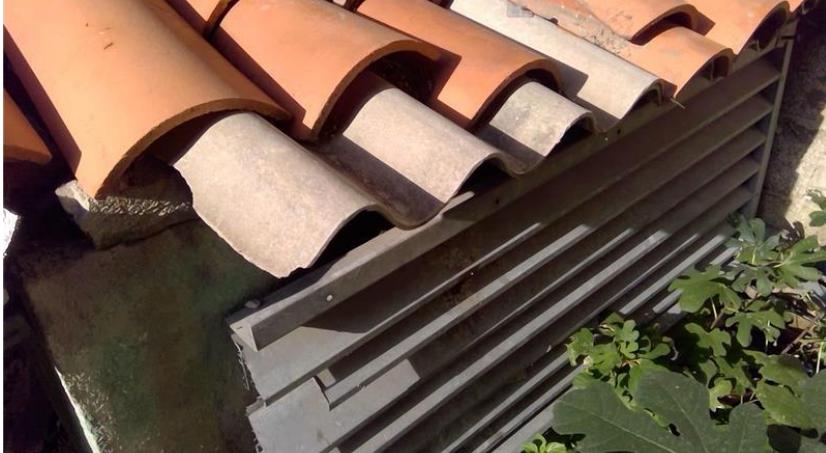
ELEMENT : Couverture		
Nom du client	Numéro de dossier	Pièce ou local
SNCF HOLDING	86781 SNCF IMMOBILIER - UT 005747C-001	Extérieur - Abri n°2
Matériaux	Date de prélèvement	Nom de l'opérateur
Amiante ciment		BEAUV AIS David
Localisation	Résultat	
Couverture - Toiture	Présence d'amiante

Résultat de la grille d'évaluation

a
AMIANTE Evaluation périodique

N° Local	Local	Etage	Elément	Zone	Matériaux / Produit
6	Toiture Nord 1	Extérieur	Couverture	Toiture	Amiante ciment
8	Abris n°2	Extérieur	Couverture	Toiture	Amiante ciment

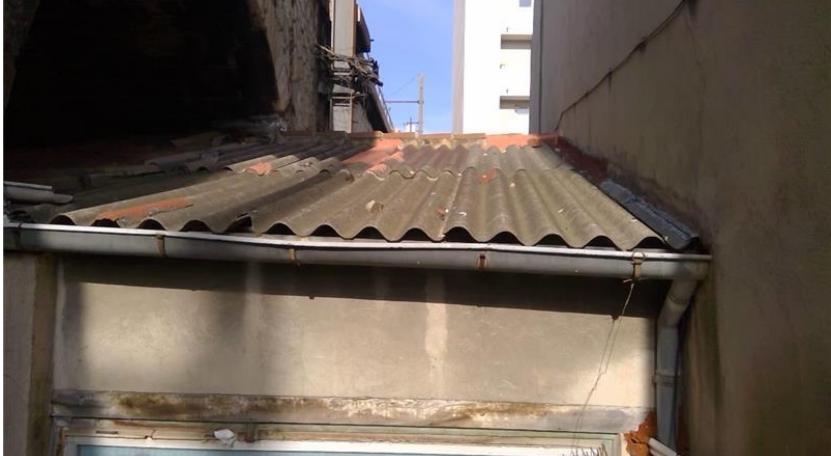
ELEMENT : Couverture		
Nom du client	Numéro de dossier	Pièce ou local
SNCF HOLDING	86781 SNCF IMMOBILIER - UT 005747C-001	Extérieur - Toiture Nord 1
Matériau	Date de prélèvement	Nom de l'opérateur
Amiante ciment		BEAUV AIS David
Localisation	Résultat	
Couverture - Toiture	Présence d'amiante

Résultat de la grille d'évaluation

Evaluation périodique

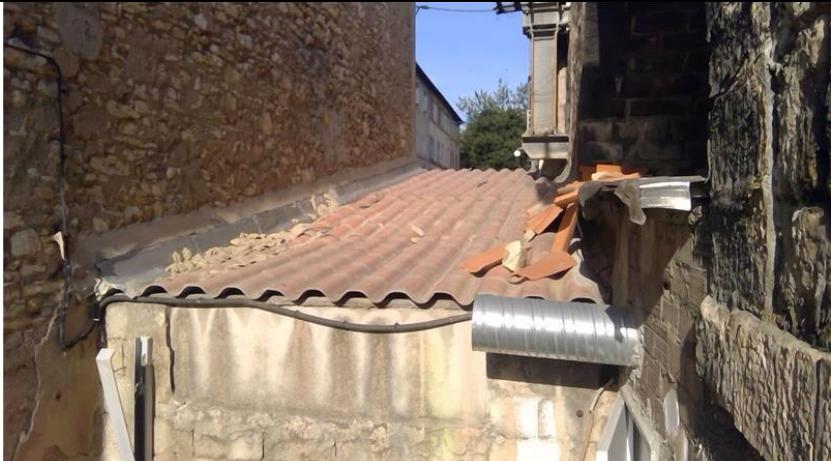
PRELEVEMENT : P001		
Nom du client	Numéro de dossier	Pièce ou local
SNCF HOLDING	86781 SNCF IMMOBILIER - UT 005747C-001	Extérieur - Toiture Nord 2
Matériaux	Date de prélèvement	Nom de l'opérateur
Matériaux fibreux	25/10/2019	BEAUV AIS David
Localisation	Résultat	
Couverture - Toiture	absence d'amiante	
Emplacement

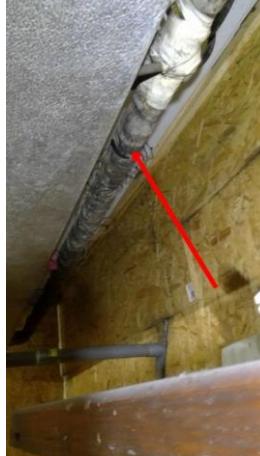
PRELEVEMENT : P002		
Nom du client	Numéro de dossier	Pièce ou local
SNCF HOLDING	86781 SNCF IMMOBILIER - UT 005747C-001	RDC - Chambre froide
Matériaux	Date de prélèvement	Nom de l'opérateur
Enveloppe de calorifuge	25/10/2019	BEAUV AIS David
Localisation	Résultat	
Conduit de fluide - Toutes zones	absence d'amiante	
Emplacement

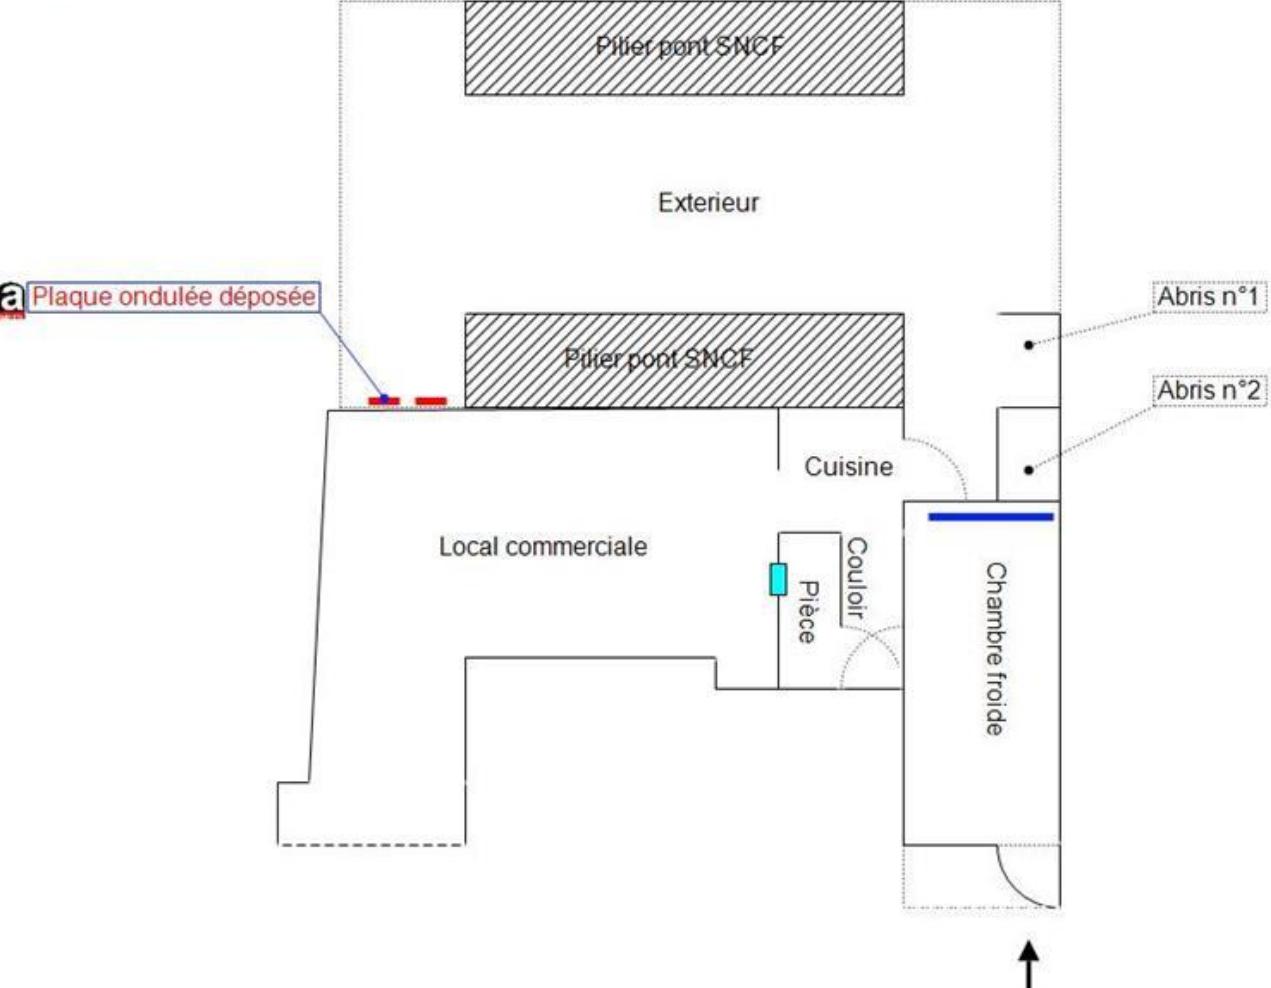
PLANCHE DE REPERAGE USUEL				Adresse de l'immeuble : 92 avenue de la Capelette 13010 MARSEILLE - 10EME
N° dossier :	86781 SNCF IMMOBILIER - UT 005747C-001			
N° planche :	1/2	Version :	0	
Origine du plan :	Cabinet de diagnostics			Bâtiment – Niveau : Croquis Local commerciale

P002 Conduit de fluide Enveloppe de calorifuge
-

Plaque ondulée déposée Amiante ciment

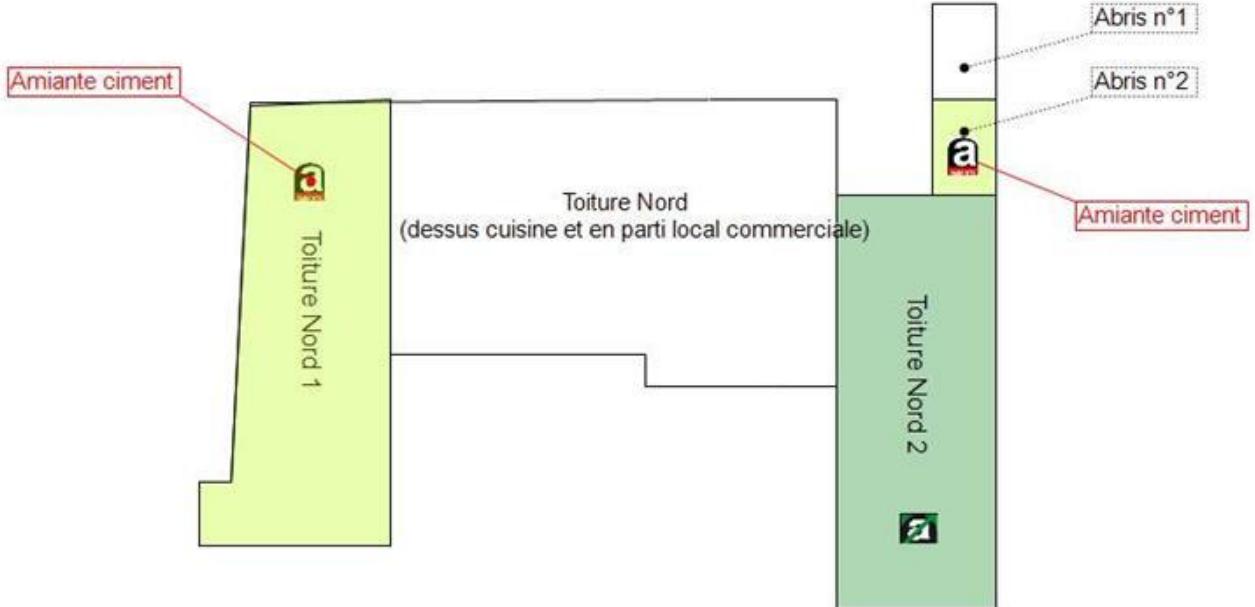
PLANCHE DE REPERAGE USUEL				Adresse de l'immeuble :	92 avenue de la Capelette 13010 MARSEILLE - 10EME
N° dossier :	86781 SNCF IMMOBILIER - UT 005747C-001				
N° planche :	2/2	Version :	0	Type :	Croquis
Origine du plan :	Cabinet de diagnostics			Bâtiment – Niveau :	Croquis Toitures

Couverture	Amiante ciment	Toiture

P001 Couverture	Matériaux fibreux	Toiture
