DOSSIER TECHNIQUE aMIANTE

Nom du site	VAIRES TORCY GARE					
Adresse du site	77360 Vaires-sur-Marne					
Nom du bâtiment	-			N°RFF	1285	
Date du permis de construire ou année de construction				01/01/1960		
Fonction du bâtiment	BAT DE SERVICE					
Adresse ou accès	BAT DE SERVICE - BAT N° 131 - AGENCE IMMOBILIERE					
Ville	Vaires-sur-Marne					
Coordonnées RGF93	E=			N=		
Nomenclature SNCF	N° Région	77479	N° UT	000608A	N° Bâtiment	131
Propriétaire	SNCF Réseau (IDF)					
Adresse	10 rue Moke - CS 20012 - 93212 LA PLAINE SAINT-DENIS Cedex					
RÉFÉRENCE DU DTA	UT000608A-131-CO-01		Date de création	26/06/2006		
Historique des dates de mise à jour	01/08/2016

DOSSIER TECHNIQUE AMIANTE	RÉFÉRENCE	
SITE DE : VAIRES TORCY GARE	UT000608A-131-CO-01

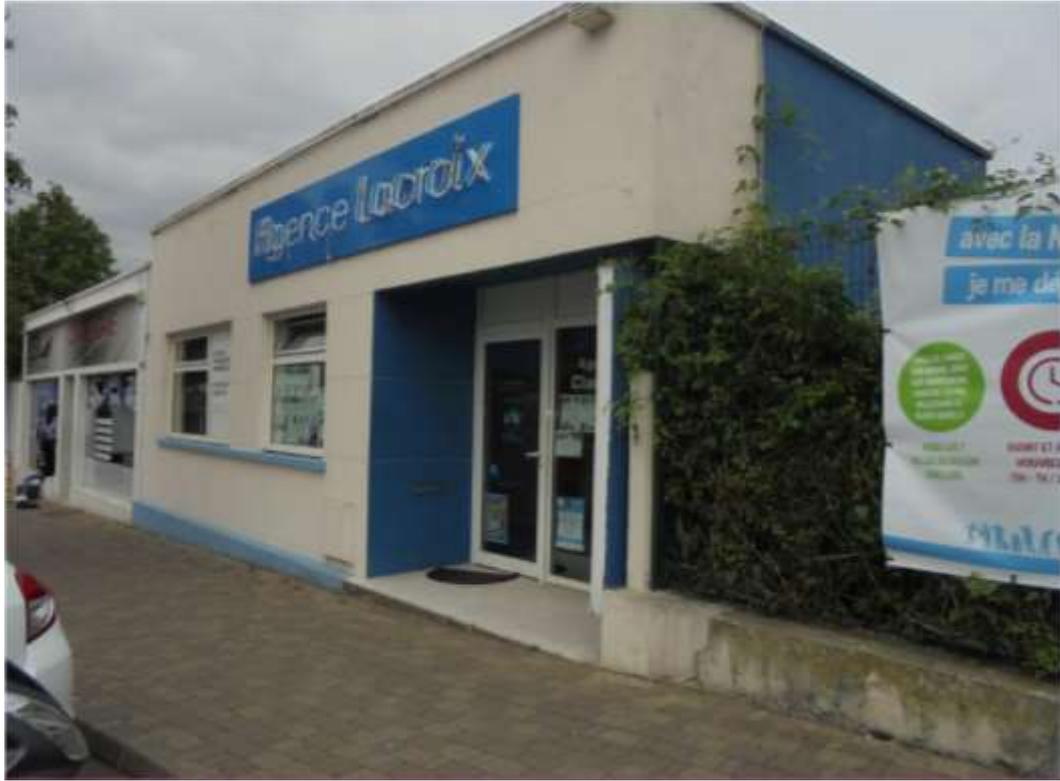
Schéma de repérage amiante					
Annexe au rapport / dossier référencé		G1- 8545		Date	27/07/2016
Page 3../.3					
Site	VAIRES TORCY		Désignation bât.	BAT DE SERVICE	
N°RFF	539 / 1285	N°UT SNCF	000608 A	N°Bât. N	131
Partie repérée	BATIMENT		Niveau	EXT	
Etabli par (Sté)	CONSTATIMMO		Opérateur	BOUDJEMA

Réf. localisation	EXT	TOITURE
Composant du bâtiment	ELEMENTS EXTERIEURS	
MPCA001	PLAQUES ONDULEES	
Surface ou linéaire	71 M ²	
Prélèvement / Réf.	-	
Présence d'amiante	OUI	
Etat de conservation	non dégradé

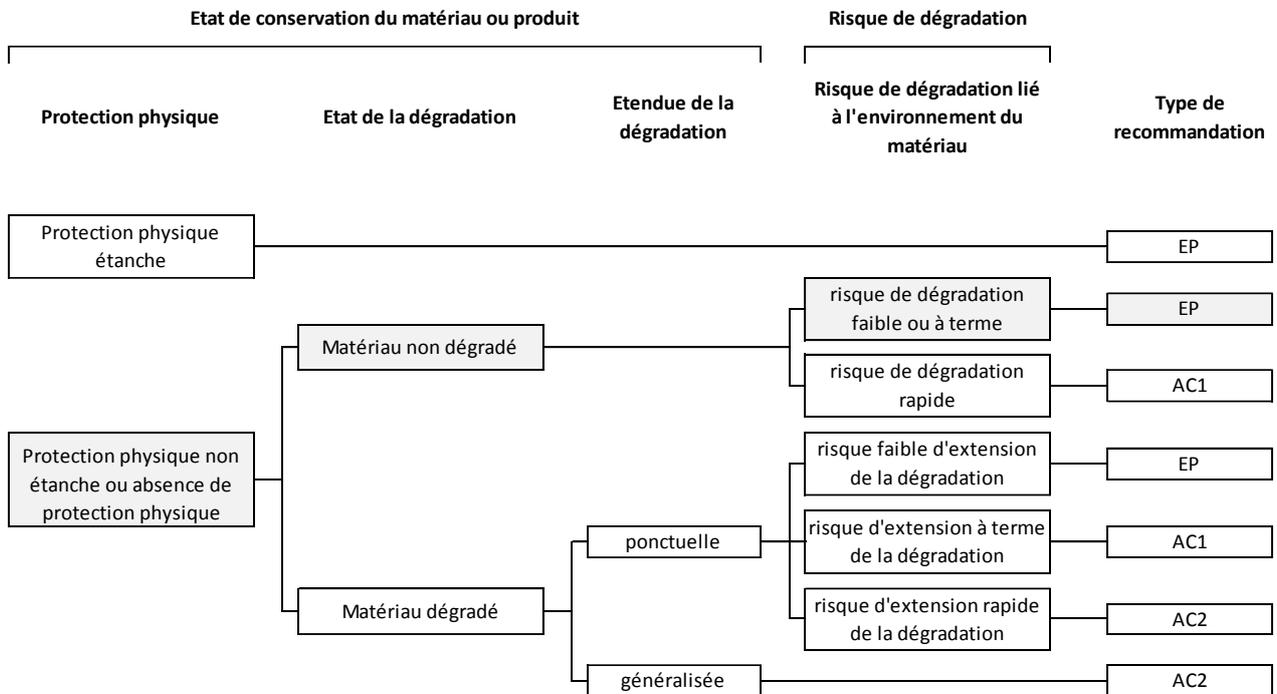
Evaluation réglementaire du matériau

Code MCA	1
Description du matériau	PLAQUES ONDULEES
Niveau	EXT
Local	TOITURE

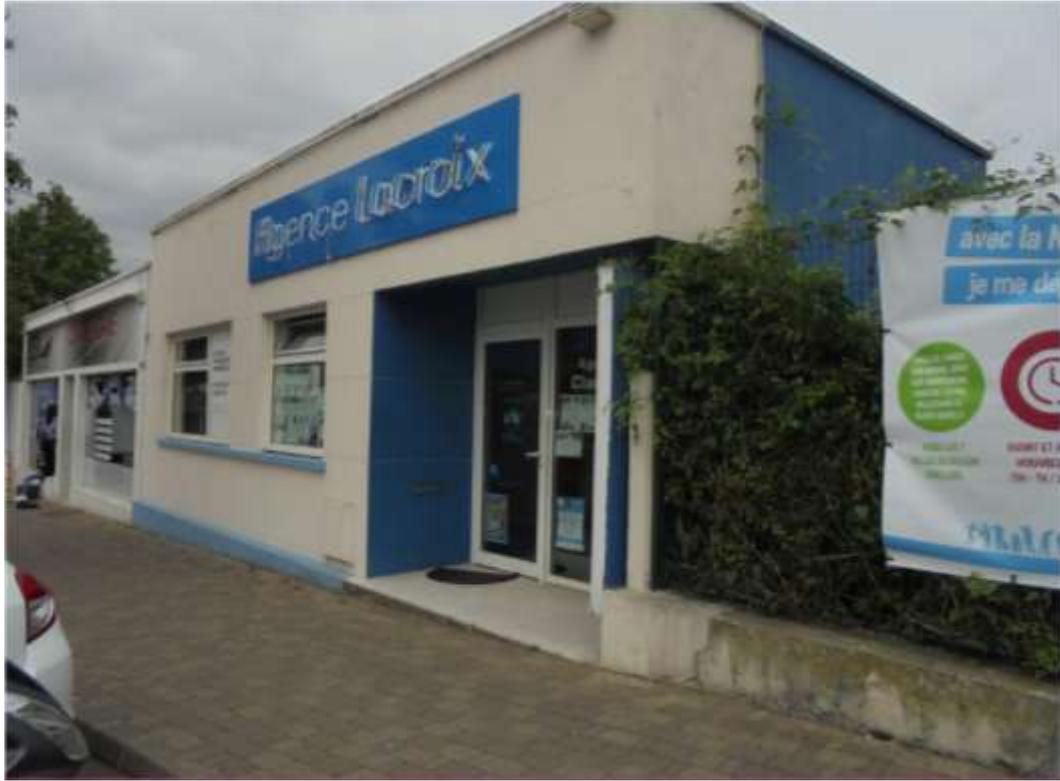
Schéma de repérage amiante						
Annexe au rapport / dossier référencé		G1- 8545		Date	27/07/2016	Page 3../.3
Site	VAIRES TORCY		Désignation bât.	BAT DE SERVICE		
N°RFF	539 / 1285	N°UT SNCF	000608 A	N°Bât. N	131	
Partie repérée	BATIMENT		Niveau	EXT		
Etabli par (Sté)	CONSTATIMMO		Opérateur	BOUDJEMA

Réf. localisation	EXT	TOITURE
Composant du bâtiment	ELEMENTS EXTERIEURS	
MPCA001	PLAQUES ONDULEES	
Surface ou linéaire	71 M ²	
Prélèvement / Réf.	-	
Présence d'amiante	OUI	
Etat de conservation	non dégradé

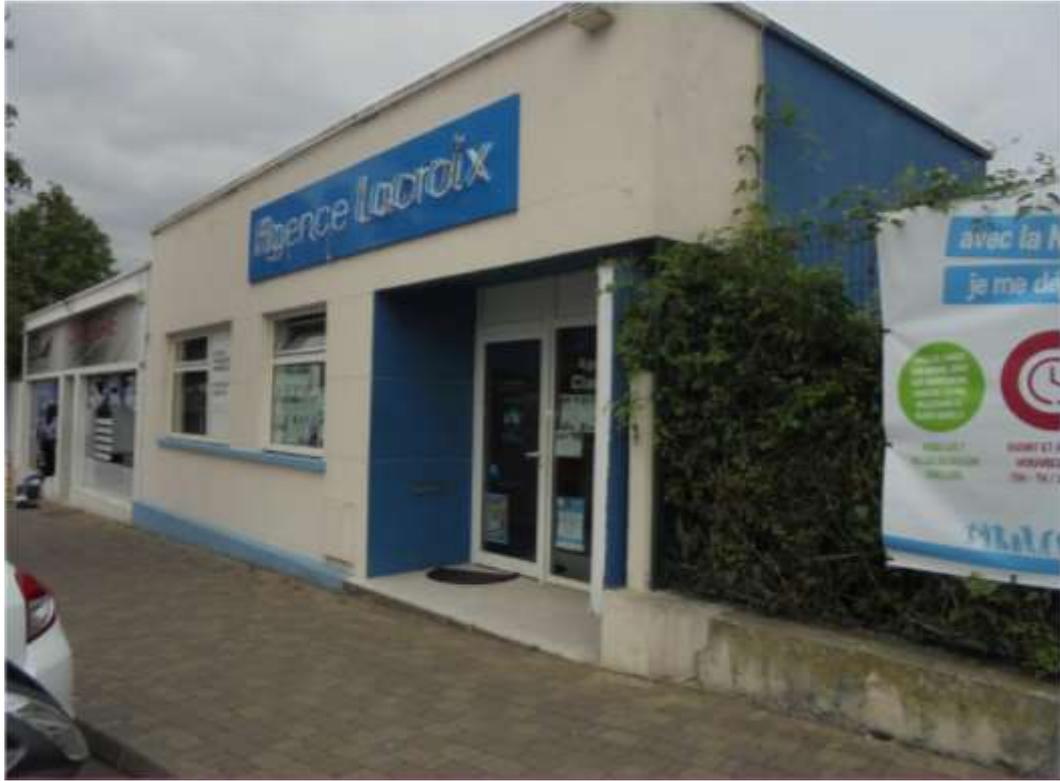
Schéma de repérage amiante					
Annexe au rapport / dossier référencé		G1- 8545		Date	27/07/2016
Page 3../.3					
Site	VAIRES TORCY		Désignation bât.	BAT DE SERVICE	
N°RFF	539 / 1285	N°UT SNCF	000608 A	N°Bât. N	131
Partie repérée	BATIMENT		Niveau	EXT	
Etabli par (Sté)	CONSTATIMMO		Opérateur	BOUDJEMA

Réf. localisation	EXT	TOITURE
Composant du bâtiment	ELEMENTS EXTERIEURS	
MPCA001	PLAQUES ONDULEES	
Surface ou linéaire	71 M²	
Prélèvement / Réf.	-	
Présence d'amiante	OUI	
Etat de conservation	non dégradé

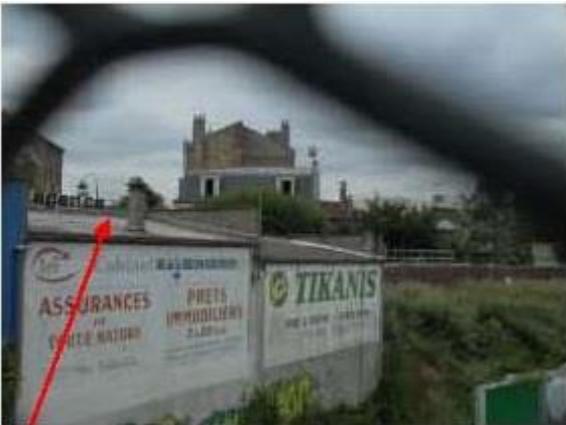
MCA001.jpg

Surface ou linéaire du matériau contenant de l'amiante			71 m2
Nature de la dégradation : définir l'usure ou l'altération du matériau et l'étendue de la dégradation le cas échéant			
Aucune dégradation ou recouvert	X	Erosion (passages répétés...), usure	
Fissure, fracture, éclats ou chocs		Décollement, arrachage ou déchirure	
Destruction suite sinistre (incendie, explosion,...)			
Sollicitation des matériaux et produits liée à l'usage des locaux, selon qu'elle est exceptionnelle/faible ou quotidienne/forte			
Exceptionnelle	X	Quotidienne	
Faible		Forte	
Remarque		Photographies (indiquer une légende descriptive)
