Dossier Technique Immobilier

Numéro de dossier : 22/IMO/2138_p06
Date du repérage : 22/02/2022

Département : ... **Paris**
Adresse : **2 rue Ferdinand Gambon**
Commune : **75020 PARIS**

Exposition au plomb (CREP)

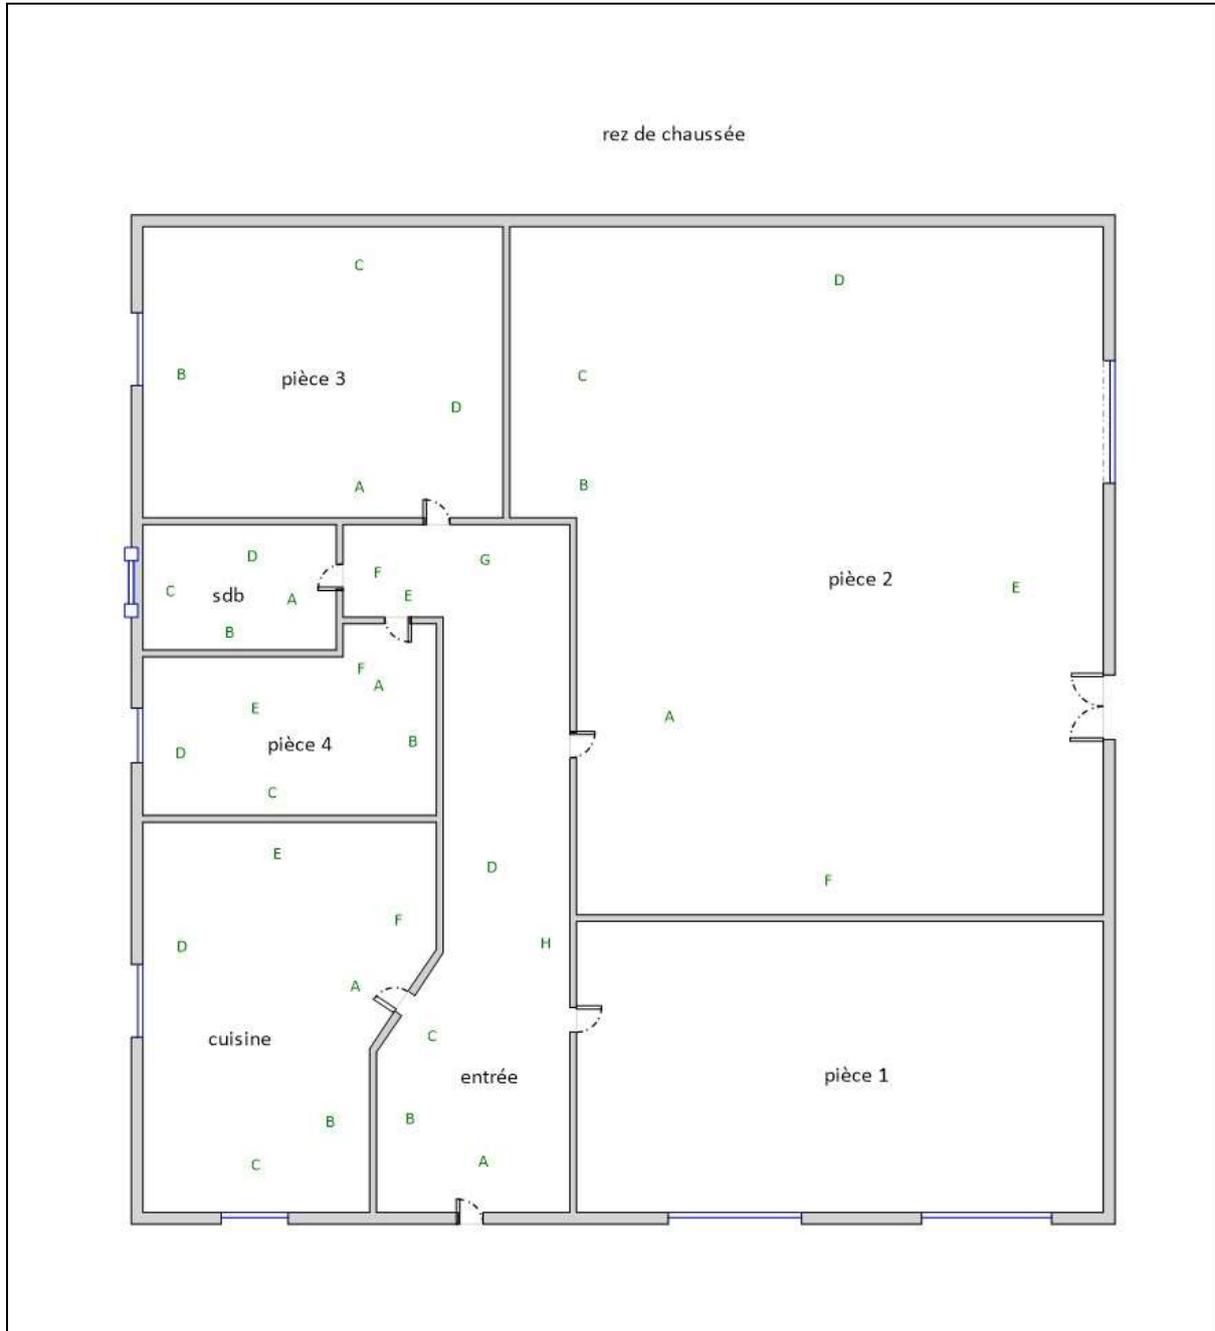
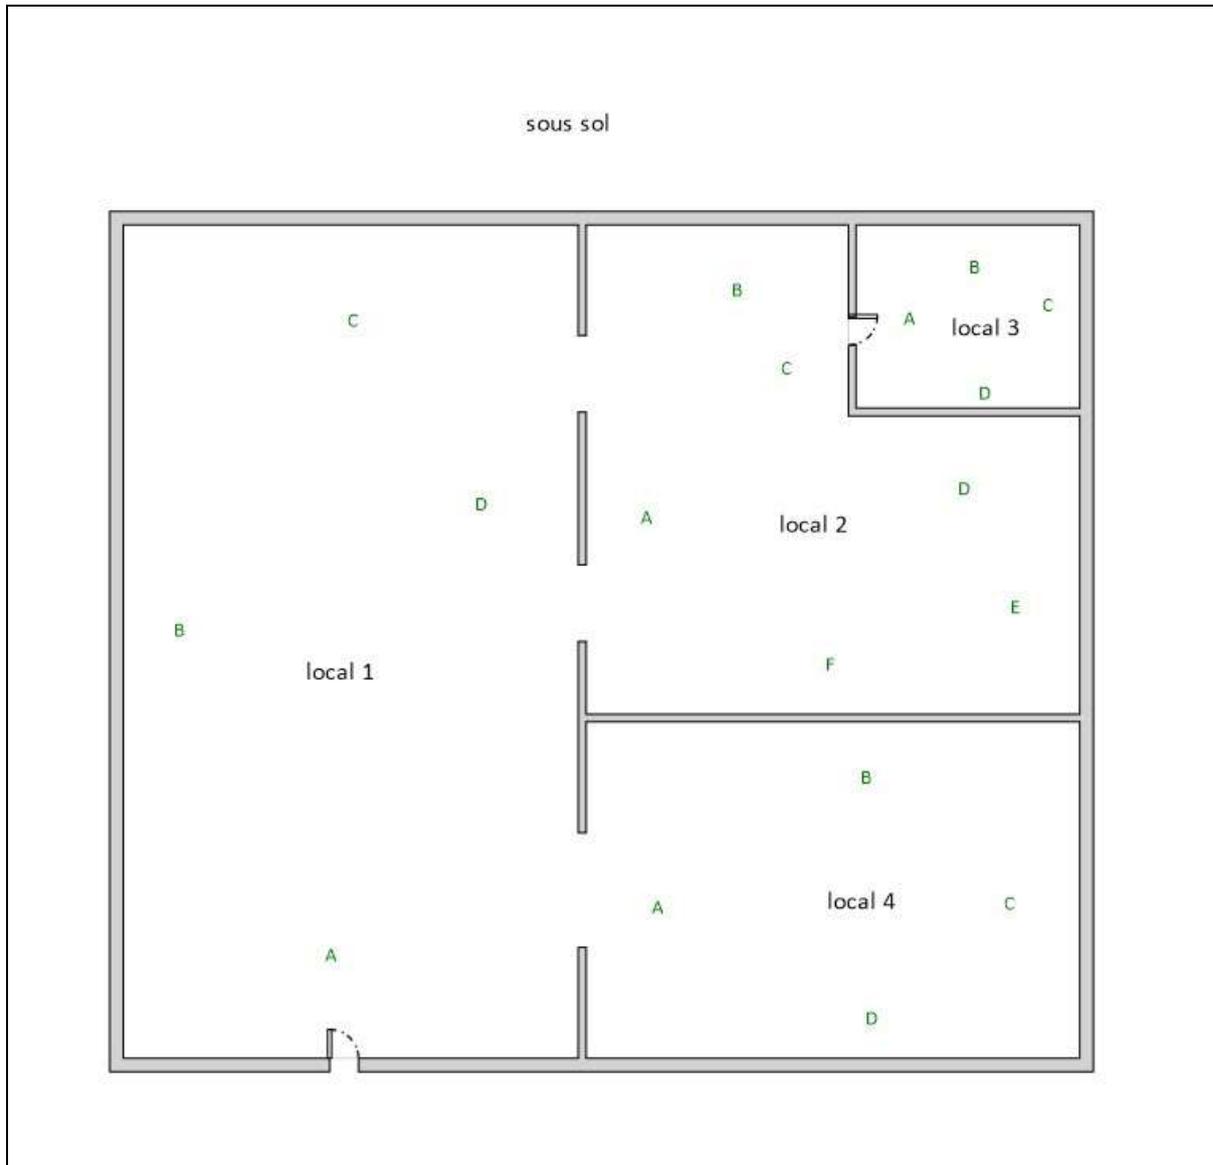
Localisation des mesures sur croquis de repérage

Afin de faciliter la localisation des mesures, l'auteur du constat divise chaque local en plusieurs zones, auxquelles il attribue une lettre (A, B, C ...) selon la convention décrite ci-dessous.

La convention d'écriture sur le croquis et dans le tableau des mesures est la suivante :

- la zone de l'accès au local est nommée «A» et est reportée sur le croquis. Les autres zones sont nommées «B», «C», «D», ... dans le sens des aiguilles d'une montre ;
- la zone «plafond» est indiquée en clair.
