# DOSSIER TECHNIQUE AMIANTE

## B 002 - BATIMENT 002

### AVRON CEINTURE

Référence du DTA	DTA_n°008059Z_B_002_2022_6
Date d'édition	24/03/2022

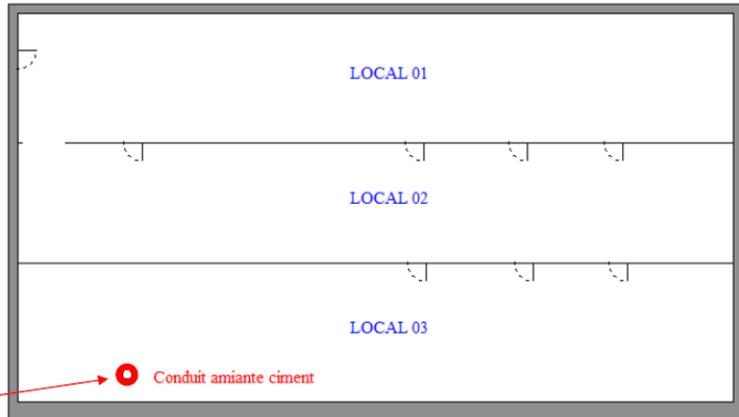
### Schéma de repérage amiante

Ref. localisation	R-1	LOCAL 03
Composant du bâtiment	CONDUIT	
MPCA	MPCA001 - FIBRE CIMENT	
Surface ou linéaire	1 U	
Prélèvement / Ref.	NON	
Présence d'amiante	OUI	
Etat de conservation	Non dégradé

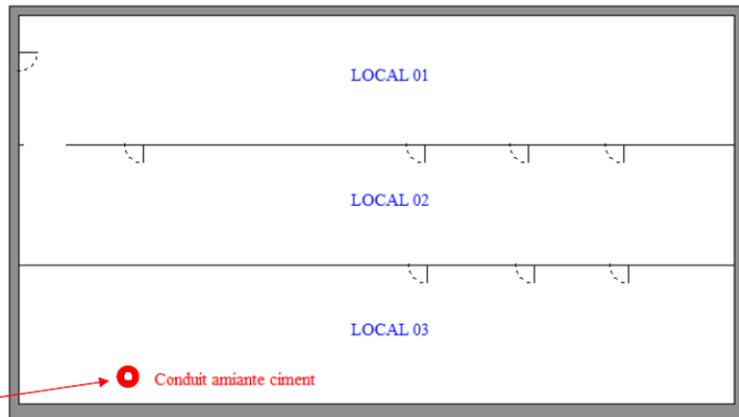
### Schéma de repérage amiante

Ref. localisation	R-1	LOCAL 03
Composant du bâtiment	CONDUIT	
MPCA	MPCA001 - FIBRE CIMENT	
Surface ou linéaire	1 U	
Prélèvement / Ref.	NON	
Présence d'amiante	OUI	
Etat de conservation	Non dégradé

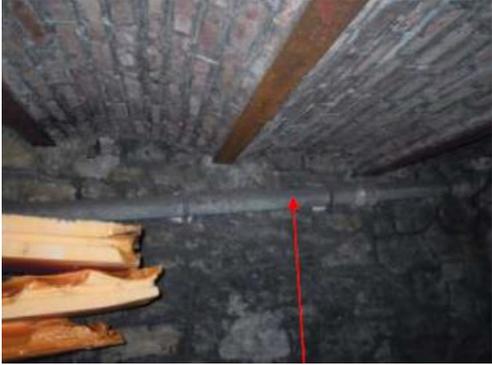
MCA 01

Surface ou linéaire du matériau contenant de l'amiante		1 u	
<b>Nature de la dégradation</b> : définir l'usure ou l'altération du matériau et l'étendue de la dégradation le cas échéant			
Aucune dégradation ou recouvert	<input checked="" type="checkbox"/>	Erosion (passages répétés...), usure	
Fissure, fracture, éclats ou chocs	<input type="checkbox"/>	Décollement, arrachage ou déchirure	
Destruction suite sinistre (incendie, explosion,...)	<input type="checkbox"/>		
<b>Sollicitation des matériaux et produits liée à l'usage des locaux, selon qu'elle est exceptionnelle/faible forte ou quotidienne/faible forte</b>			
Exceptionnelle / Faible	<input checked="" type="checkbox"/>	Quotidienne / Faible	
Exceptionnelle / Forte	<input type="checkbox"/>	Quotidienne / Forte	
<b>Remarque</b>		<b>Photographies</b> (indiquer une légende descriptive)

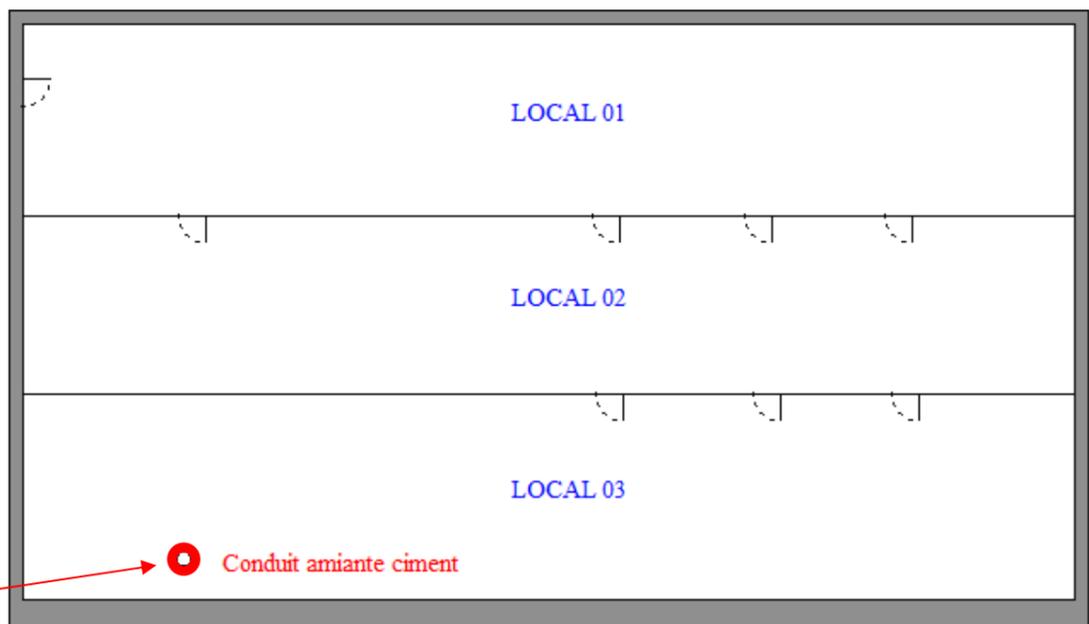
Réf. localisation	R-1	LOCAL 03
Composant du bâtiment	CONDUIT	
MPCA	MPCA001 - FIBRE CIMENT	
Surface ou linéaire	1 U	
Prélèvement / Réf.	NON	
Présence d'amiante	OUI	
Etat de conservation	Non dégradé
