# DOSSIER TECHNIQUE AMIANTE

## B 003 - 4 R F CAMBON

### AVRON CEINTURE

## EVALUATION DE L'ETAT DE CONSERVATION DES MATERIAUX ET PRODUIT CONTENANT DE L'AMIANTE LISTE A / LISTE B

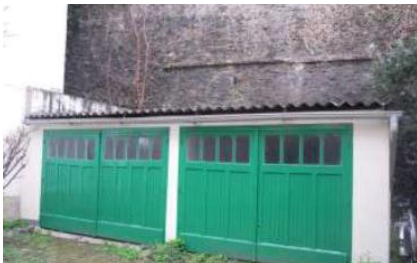
| <div>PMCA</div> <div>1</div> <div>Eléments extérieurs - Plaques</div> <div>Plaque ondulée en amiante</div> <div>ciment</div> <div>EP</div> <div></div> | Caractérisation de l'environnement du local ou de la zone homogène | | Précisions |
| | Désignation du local / étage | RDC / Local 01 Toiture | |
| | Nature de la dégradation | Aucune dégradation ou recouvert | |
