# MISSION INFOS

2 Rue Ferdinand Gambon, Paris (75020)

# Nexity PM au nom et pour le compte de SNCF Réseau

D220126-0077-V1

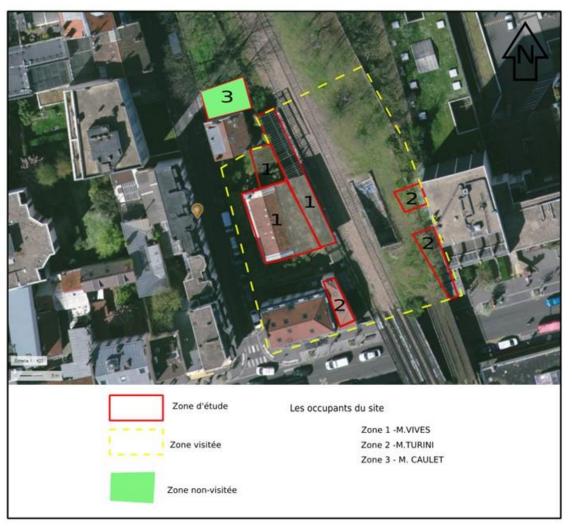
Figure 2 : description de la visite du site.

Le site est accessible par la rue Ferdinand Gambon *via* un grand portail fermé. L'entrée du site donne sur une grande cour, où sont réparties les différents bâtiments. Pour une meilleure description appréciation/ visualisation du site d'étude, il a été divisé en 3 zones :

#### Zone 1

La zone 1 est occupé par Mr Vives et inclut 3 bâtiments :

**Zone 2 :** Cette zone est occupée par Mr Turini, absent lors de la visite. La zone est constituée de 3 bâtiments. Seulement un bâtiment est viabilisé.

**Zone 3:** est occupé par un seul bâtiment. Il correspond au bâtiment 4. Il est localisé sur le prolongement de la rue Ferdinand Gambon. Il s'agit d'un garage non viabilisé, occupé par Mr Caulet. Aucun bâtiment ou construction n'est superposée sur lui. Ce bâtiment n'a pu être visité en raison de l'indisponibilité du propriétaire.

A la suite de la visite de site, aucune mesure corrective d'urgence n'est recommandée.

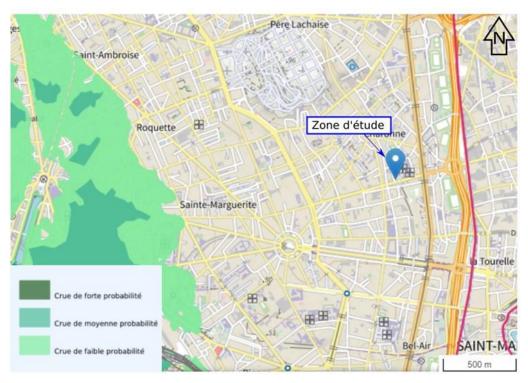
Figure 3 : Cartographie des zones inondables pour la commune de Paris.

La cartographie des zones inondables issue du site internet Géorisques, géré par le Ministère en charge de l'environnement est présentée en ci-après. Le site d'étude ne se trouve pas dans une zone inondable.

D'après le Plan de Prévention des Risques Inondation de la commune de Paris, le site d'étude ne se trouve pas dans une zone inondable.

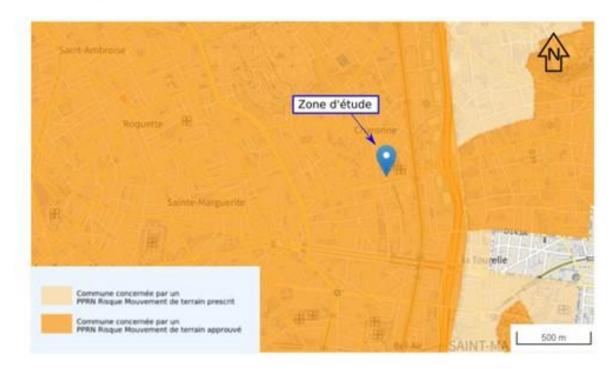
Figure 4 : Cartographie des zones soumises aux mouvements de terrains pour la commune de Paris (75020) — Géorisques, 2022.

Le site d'étude se trouve dans une zone soumise au Plan de Prévention des Risques Naturels de mouvement de terrain sur terrain approuvé.

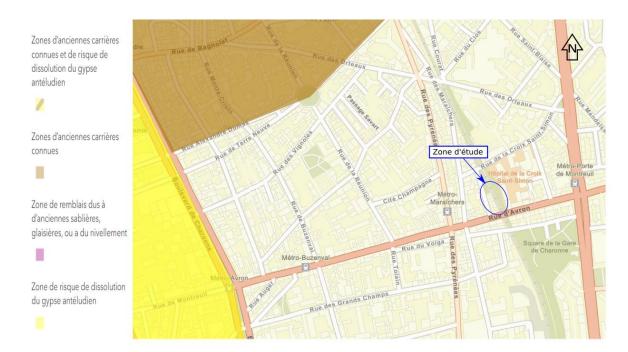
Figure 5 : Cartographie des zones d'anciennes carrières dans la commune de Paris (75019)

D'après la carte des anciennes carrières cartographiées par la Ville de Paris, la zone d'étude n'est pas concernée par l'existence de carrières de gypse.

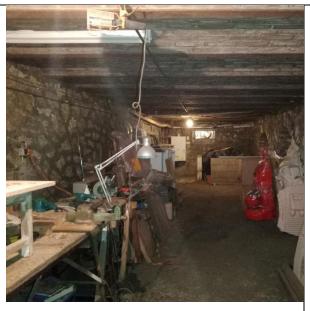
- Le deuxième bâtiment, sous-terrain, est accessible via des escaliers à proximité du bâtiment 1. L'intérieur du bâtiment est divisé en 3 et l'ensemble des parties est utilisé comme un lieu de stockage de divers objets de l'artiste. Différents conduits ont été observés tels que les eaux pluviales (deux conduits, fonctionnel et non -fonctionnel), les égouts et de chaufferie. Ce bâtiment a été équipé par un chauffage et de l'électricité.

Vue globale du bâtiment 2 -zone 1 (la cave) avec les conduits pluviales (figure à droite, au fond)

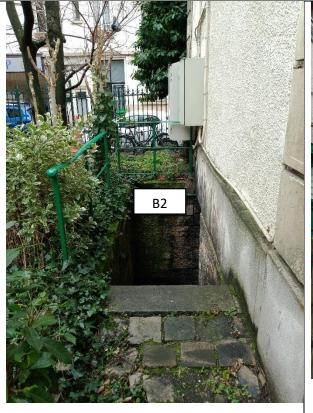
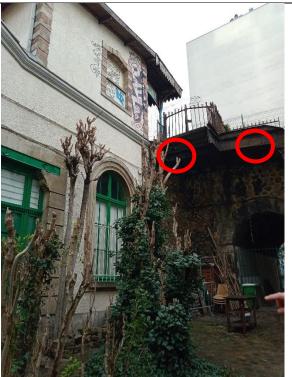
Accès au batiment 2 (la cave) en zone 1

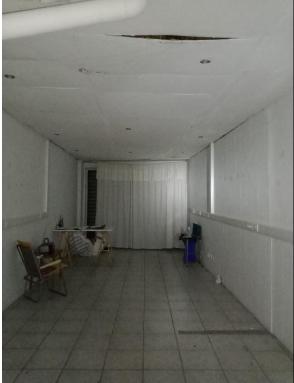
Accès par les escaliers au bâtiment 3- zone 1

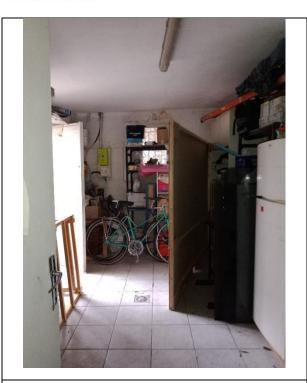
- Le bâtiment 5: est viabilisé. L'intérieur du bâtiment est réparti en deux parties. La première partie est utilisé comme un espace de repos par les sculpteurs. Des sanitaires y sont présents, indépendants de l'espace repos. La deuxième partie est utilisé pour des expositions et de jeunes diplômés de l'école des beaux-arts. Ce bâtiment est accessible aussi via la rue d'Avron.
- Le bâtiment 6 n'est pas viabilisé. Cet espace est dédié au travail de.s sculpteur.s. L'espace est chauffé par un souffleur.

Bâtiment 5- zone 2- espace de repos

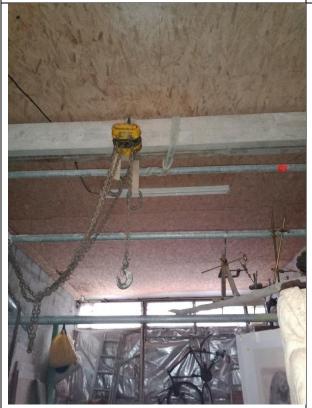
Bâtiment 6 – zone 2

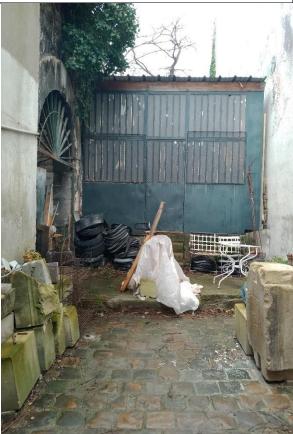
- Le bâtiment 7: il a été visité en date du 28/03/2022. Le bâtiment n'est pas viabilisé. Il est dédié au travail des sculpteurs. L'espace ne présente aucune alimentation au gaz. Les locataires/propriétaires utilisent des souffleurs électriques comme source de chaleur.

Bâtiment 7 – zone 2

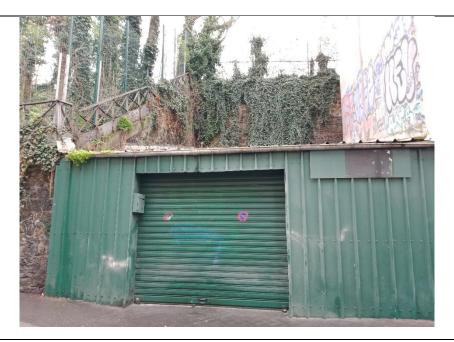
Vue extérieure du bâtiment 4 – zone 3

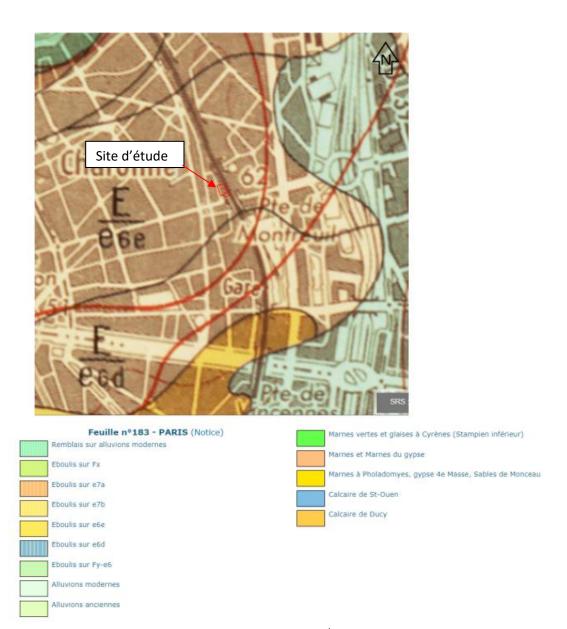
La carte géologique et les horizons géologiques successifs sont présentés en annexe AN-IV. Au droit de la zone d'étude, la lithologie potentiellement rencontrée est constituée/composée principalement de marnes et de masses gypseuses et des sables peuvent être rencontrées en profondeur (environ 20m).

Carte géologique de Paris au 1/50 000 ème (n°183)

D'après la carte géologique, les horizons géologiques successifs sont constitués de :
