# DOSSIER TECHNIQUE **a**MIANTE

| Nom du site | CHARONNE CEINTURE | | | | | |
| Nom du bâtiment | CONCESSION CLIMAT-TECHNIQUE | | | N°RFF | 19269 | |

| RÉFÉRENCE DU DTA | UT008057H-001-CO-03 | Date de création | 06/03/2014 |

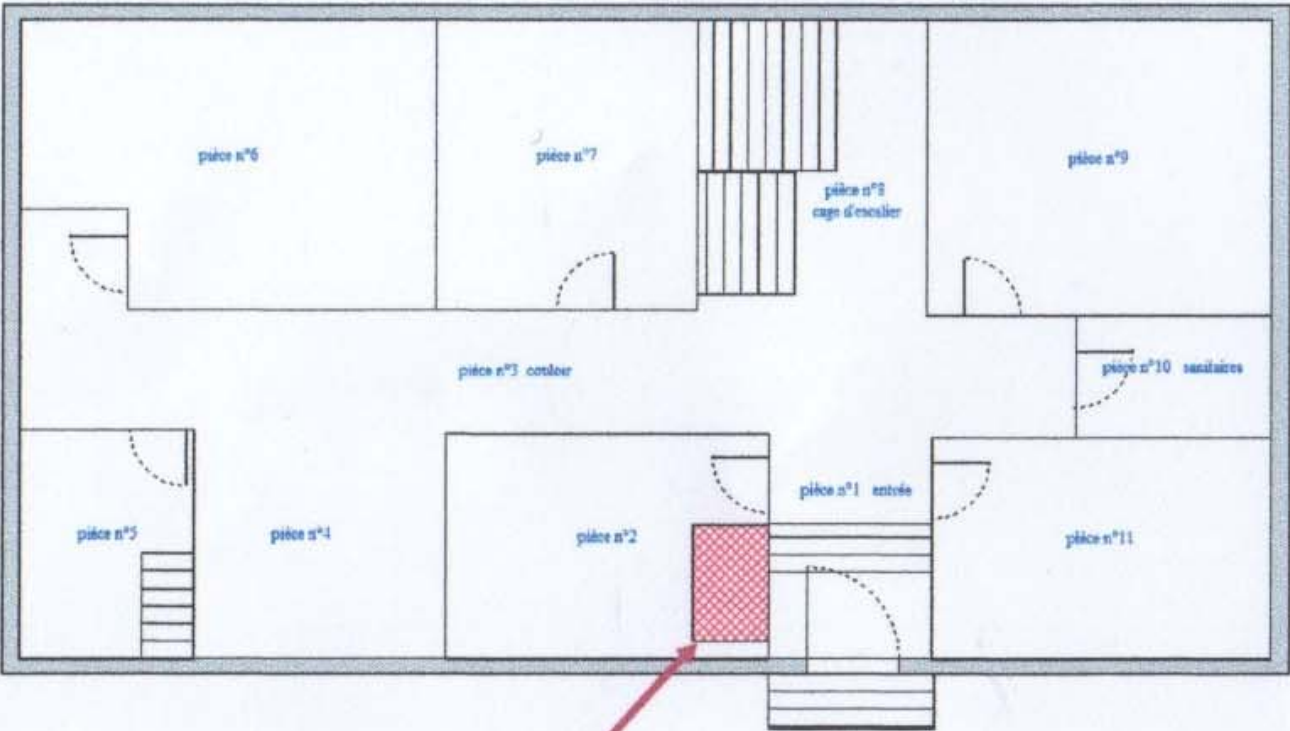
CHARONNE CEINTURE – 1, rue Florian 75020 Paris  
Bâtiment concession climat technique  
Rez- de-chaussée

| Réf. localisation | RDC | Pièce n°2 |
| Composant du bâtiment | PLANCHER | |
| Etat de conservation | Etat dégradé | |

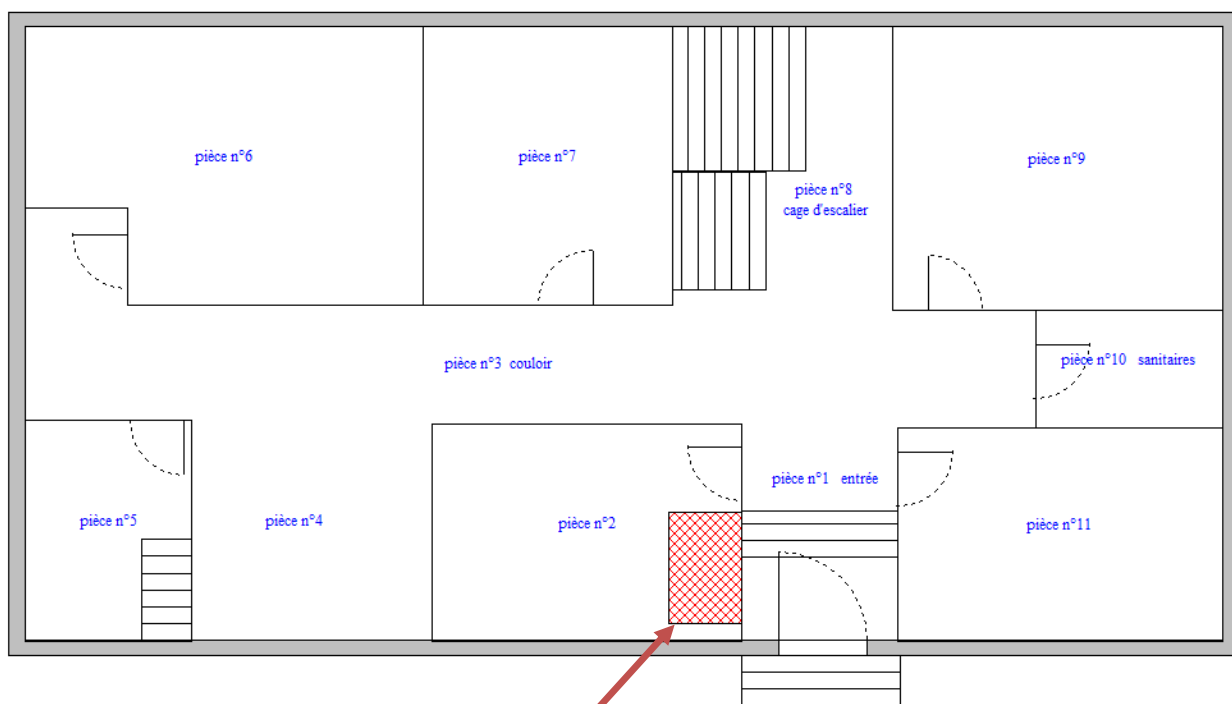
CHARONNE CEINTURE – 1, rue Florian 75020 Paris  
Bâtiment concession climat technique  
Rez- de-chaussée

| Réf. localisation | RDC | Pièce n°2 |
| Composant du bâtiment | PLANCHER | |
| Etat de conservation | Etat dégradé | |

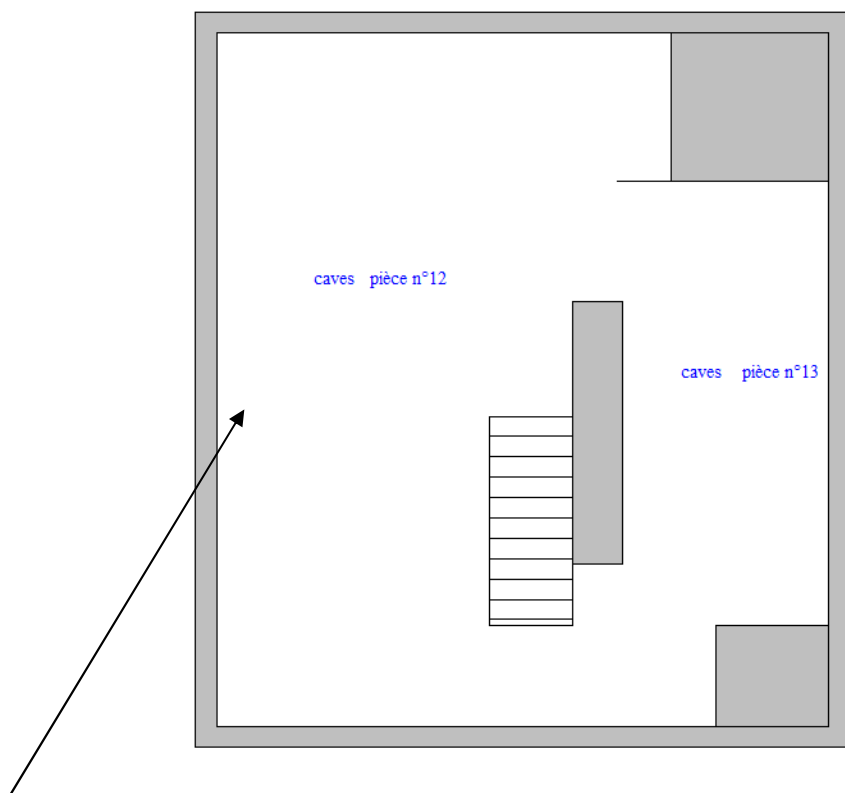
CHARONNE CEINTURE – 1, rue Florian 75020 Paris  
Bâtiment concession climat technique  
Sous-sol

| <b>Réf. localisation</b> | Sous-sol | Pièce n°12 |
| <b>Composant du bâtiment</b> | calorifugeage | |
| <b>Etat de conservation</b> | Etat dégradé | |

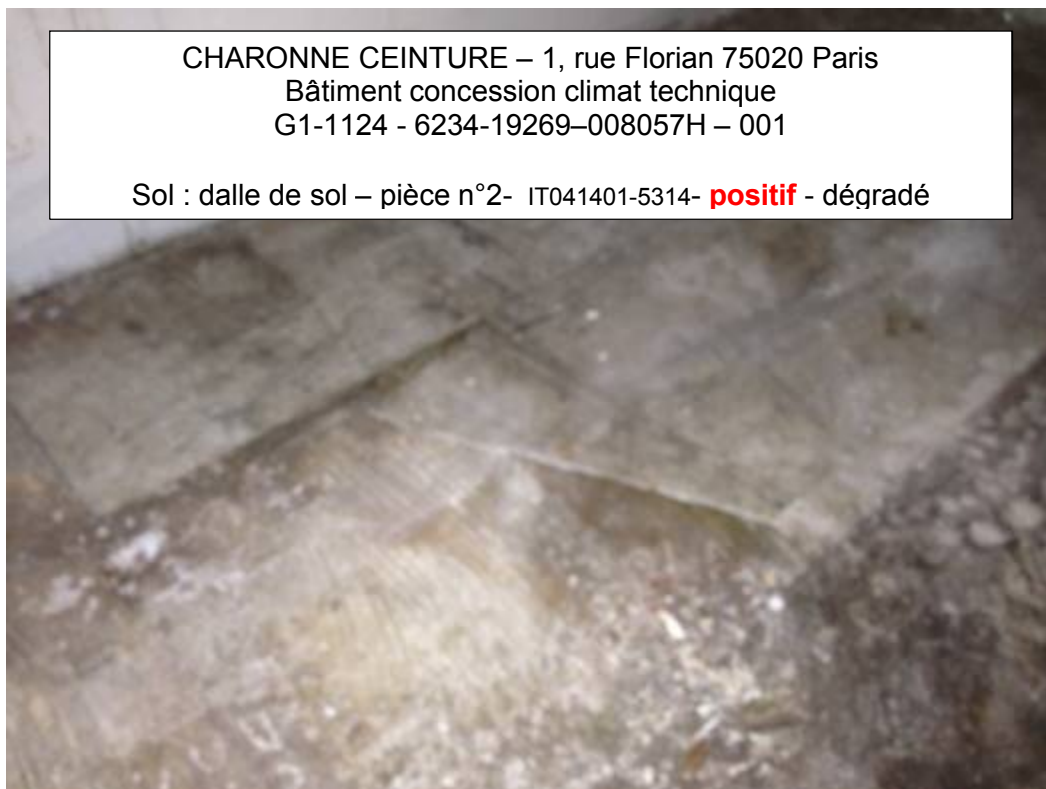
Prélèvement n°1

Sol : dalle de sol – pièce n°2- IT041401-5314- **positif** - dégradé

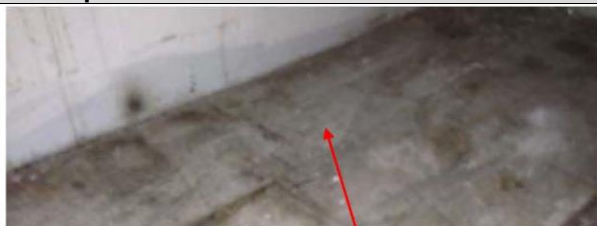
| Aucune dégradation ou recouvert | <b>X</b> | Erosion (passages répétés...), usure | |
| <div style="border: 1px solid black; width: 100%; height: 20px; margin-top: 10px; text-align: center; color: red; font-size: small;">MPCA 01: DALLES DE SOL</div> | | | |

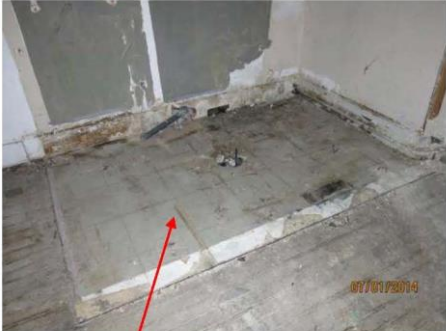
| 2.jpg | | | |

| Aucune dégradation ou recouvert | <b>X</b> | Erosion (passages répétés...), usure | |
| <div style="border: 1px solid black; width: 100%; margin-top: 10px; padding: 2px;"> MPCA 02: DALLES DE SOL </div> | | | |
