Dossier Technique Immobilier

Numéro de dossier : NEXITY/09/01/2019/2095
Date du repérage : 20/02/2019

Désignation du ou des bâtiments	Désignation du propriétaire
<p><i>Localisation du ou des bâtiments :</i> Département : ... Paris Adresse : 399 rue de Vaugirard Commune : 75015 PARIS</p> <p>Désignation et situation du ou des lots de copropriété : Le local à usage de restauration rapide Périmètre de repérage : Le local à usage de restauration rapide</p>	<p><i>Désignation du client :</i> Nom et prénom : ... NEXITY PM au nom et pour le compte de SNCF RESEAU Adresse : 10 - 12 rue Marc Bloch 92110 CLICHY</p>
Objet de la mission :	
<input checked="" type="checkbox"/> Dossier Technique Amiante

Rapport de mission de repérage des matériaux et produits contenant de l'amiante à intégrer au dossier technique « amiante » (listes A et B de l'annexe 13-9 du Code de la Santé publique)

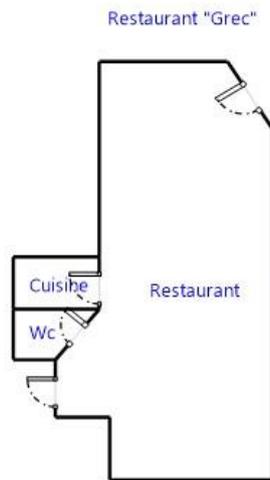
7.1 - Annexe - Schéma de repérage

Amiante	Dans le cadre de la mission, il n'a pas été repéré de matériaux et produits susceptibles de contenir de l'amiante.

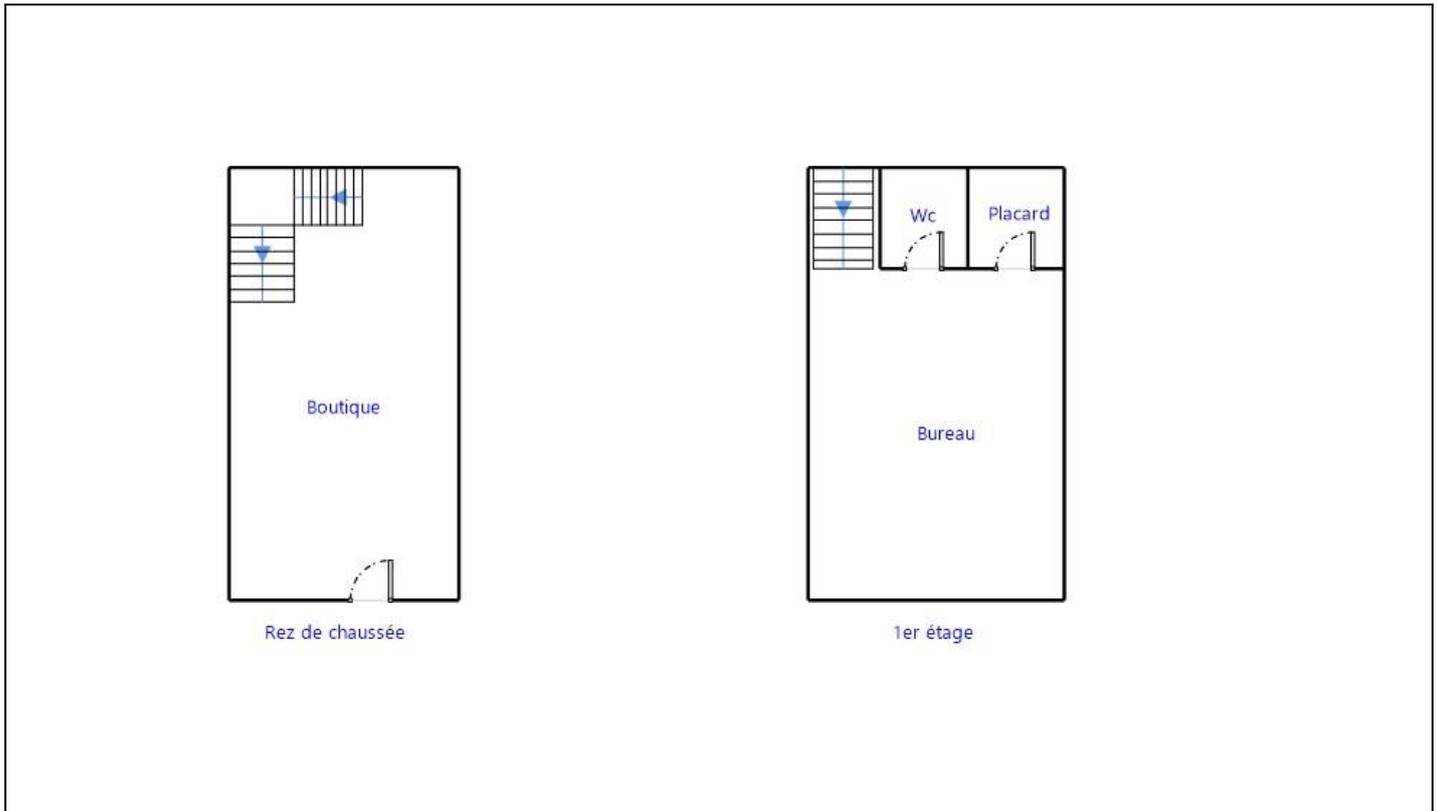
7.1 - Annexe - Schéma de repérage

Localisation	Identifiant + Description	Justification	Etat de conservation et préconisations
1er étage - Bureau	Identifiant: M001 Description: Panneau de faux plafond Liste selon annexe.13-9 du CSP : B	Prélèvement destructif	Matériau non dégradé Résultat EP** Préconisation : Il est recommandé de réaliser une évaluation périodique.

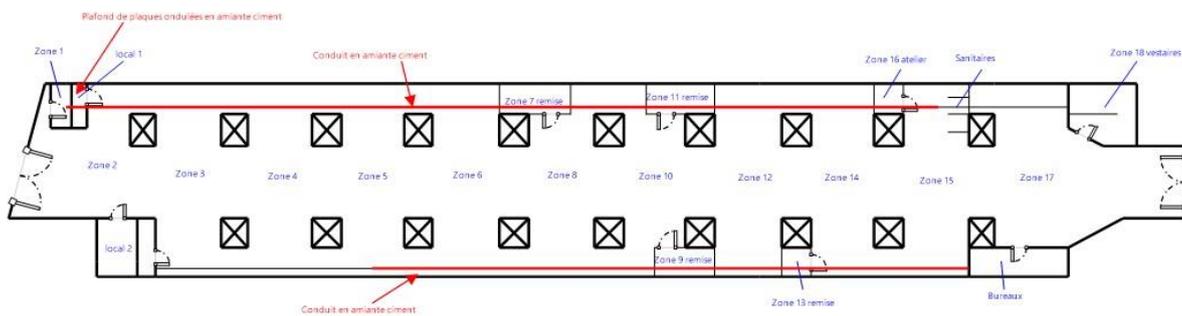
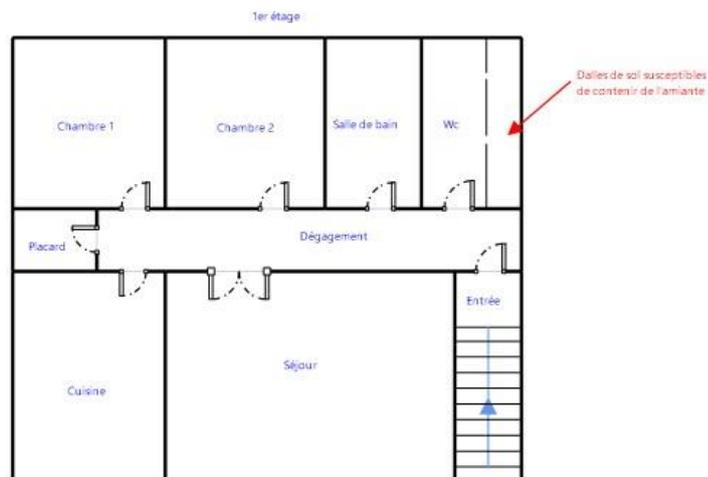
7.1 - Annexe - Schéma de repérage

Local 1	Sol Béton Mur Béton, briques Plafond Plaques ondulée en amiante ciment
Local 2	Sol Revêtement plastique (lino) Mur Moquette Plafond Peinture
1er étage - Entrée	Sol Revêtement plastique (lino) Mur Peinture Plafond pvc, peinture
1er étage - Dégagement	Sol Parquet bois Mur Papier peint Plafond Peinture
1er étage - Séjour	Sol Parquet bois Mur Peinture Plafond Lambris bois
1er étage - Cuisine	Sol Carrelage Mur Peinture Plafond Peinture
1er étage - Placard	Sol Revêtement plastique (lino) Mur Peinture Plafond Peinture
1er étage - Chambre 1	Sol Parquet bois Mur Peinture Plafond Peinture
1er étage - Chambre 2	Sol Parquet bois Mur Peinture Plafond Peinture
1er étage - Salle de bain	Sol Dalles de sol plastiques Mur Peinture et faïence Plafond Peinture
1er étage - Wc	Sol Dalles de sol plastiques Mur Peinture et faïence Plafond Peinture

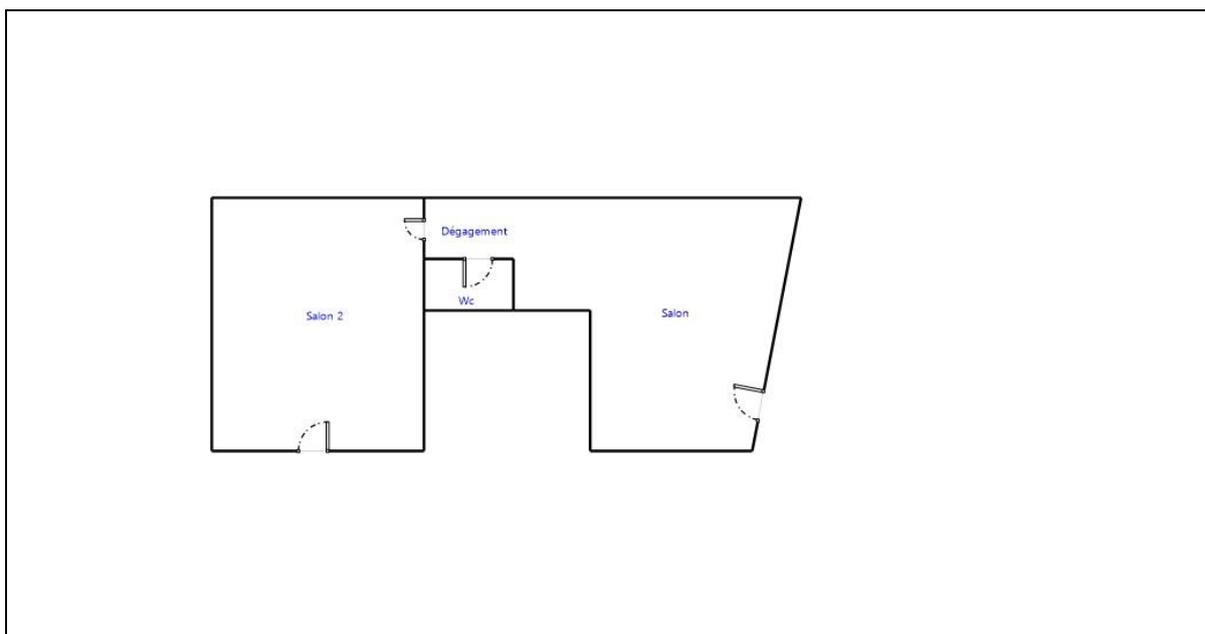
9.2 Croquis

Lors de la présente mission il n'a pas été repéré de revêtements contenant du plomb au-delà des seuils en vigueur.
