Diagnostic de pollution

Etudes historiques et documentaires

**Place Carnot
76007 ROUEN**

Rapport : FS1510001v2

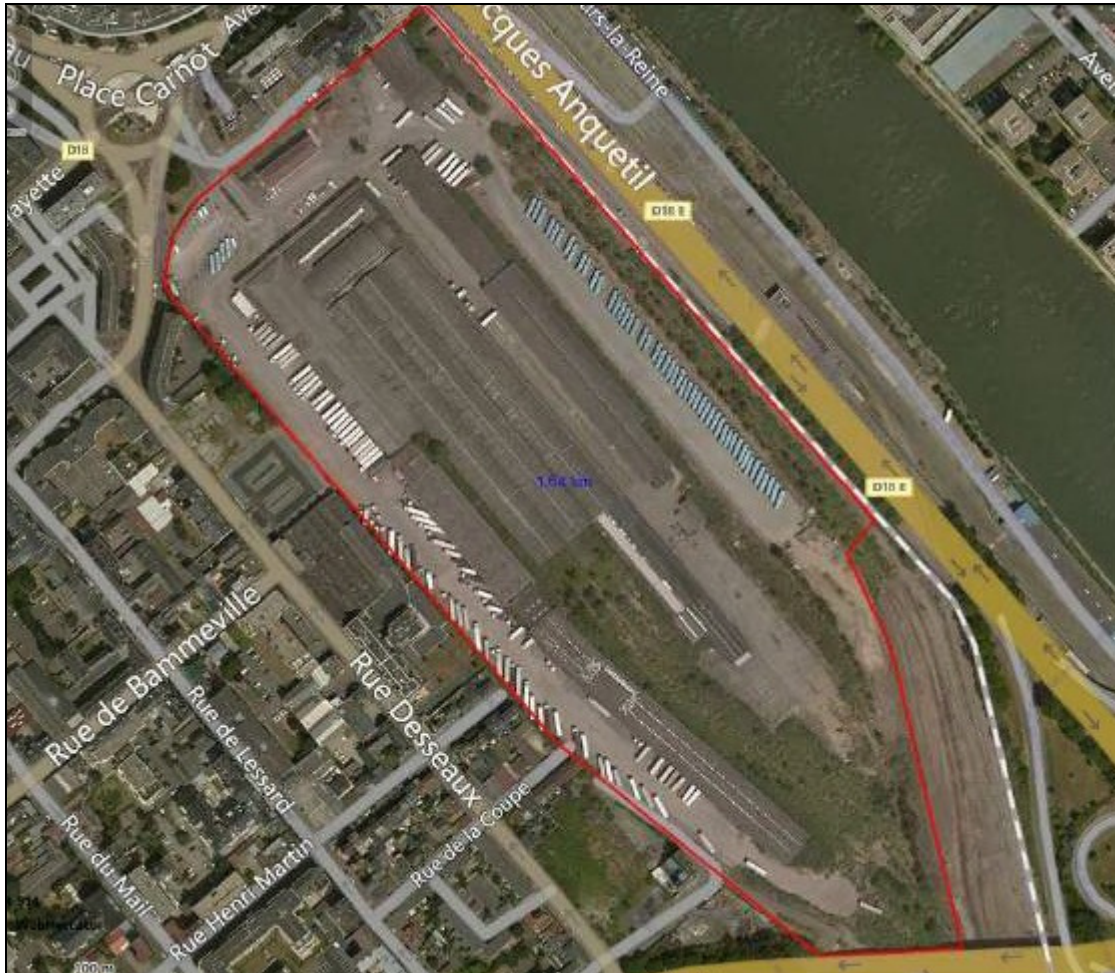
Figure n°2 : Localisation satellite du site étudié (*Données client, 2015*).

L'emprise du site étudié est présentée sur la vue satellite ci-après. Le site se situe en bordure de Seine, à Rouen.

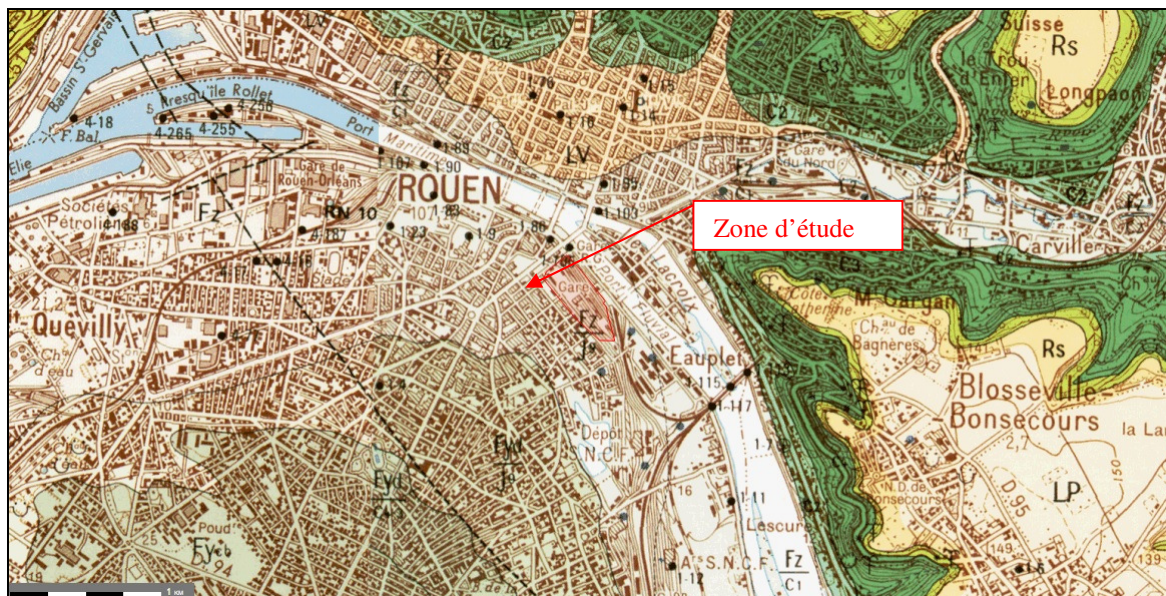
Figure n°3 : Contexte géologique (Infoterre, 2015).

Selon la carte géologique au 1/50 000 de Rouen (Est) XX-II (fig.3) et les données disponibles dans la banque de données Infoterre, le site est au droit d'alluvions modernes sur plusieurs dizaines de mètres.

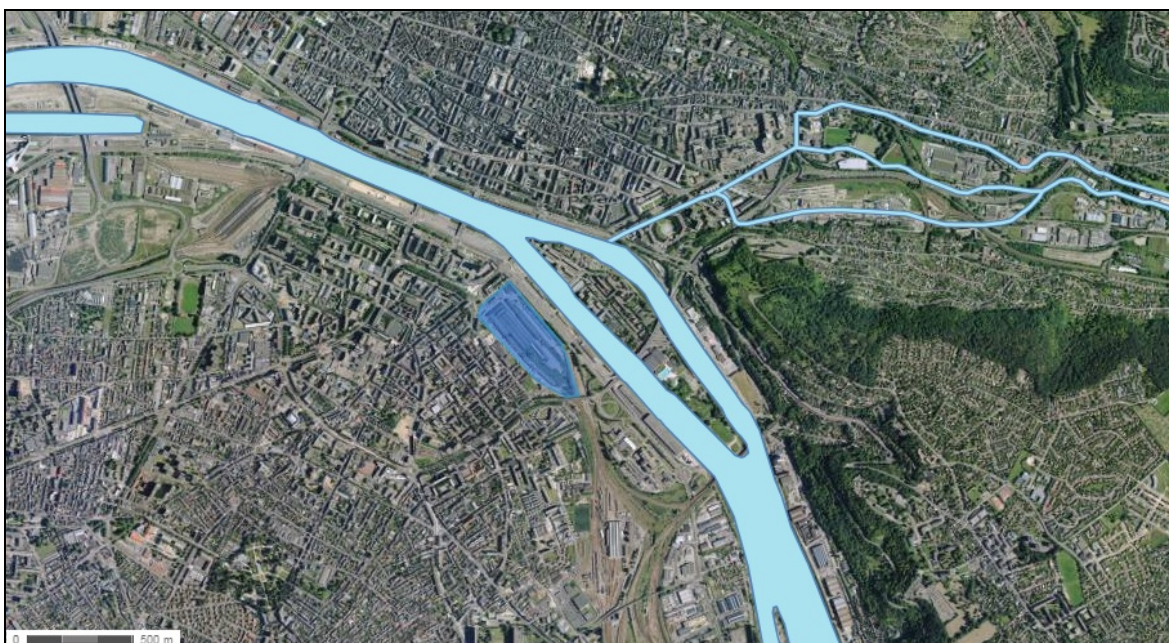
Figure n°5 : Contexte hydrogéologique (*Infoterre, 2015*).

Selon la notice de la carte géologique au 1/50 000 de Rouen (Est) XX-II, la nappe souterraine circule dans la nappe alluvionnaire, alimentant la Seine voisine. La présence d'eau souterraine peut être attendue entre 3 et 4 m de profondeur. Une seconde nappe est présente dans la craie sous-jacente.

La Seine est située à 100 m à l'Est du site. Du fait des phénomènes de marées remontant le fleuve, la zone de battement dans la nappe souterraine peut-être de grande envergure.

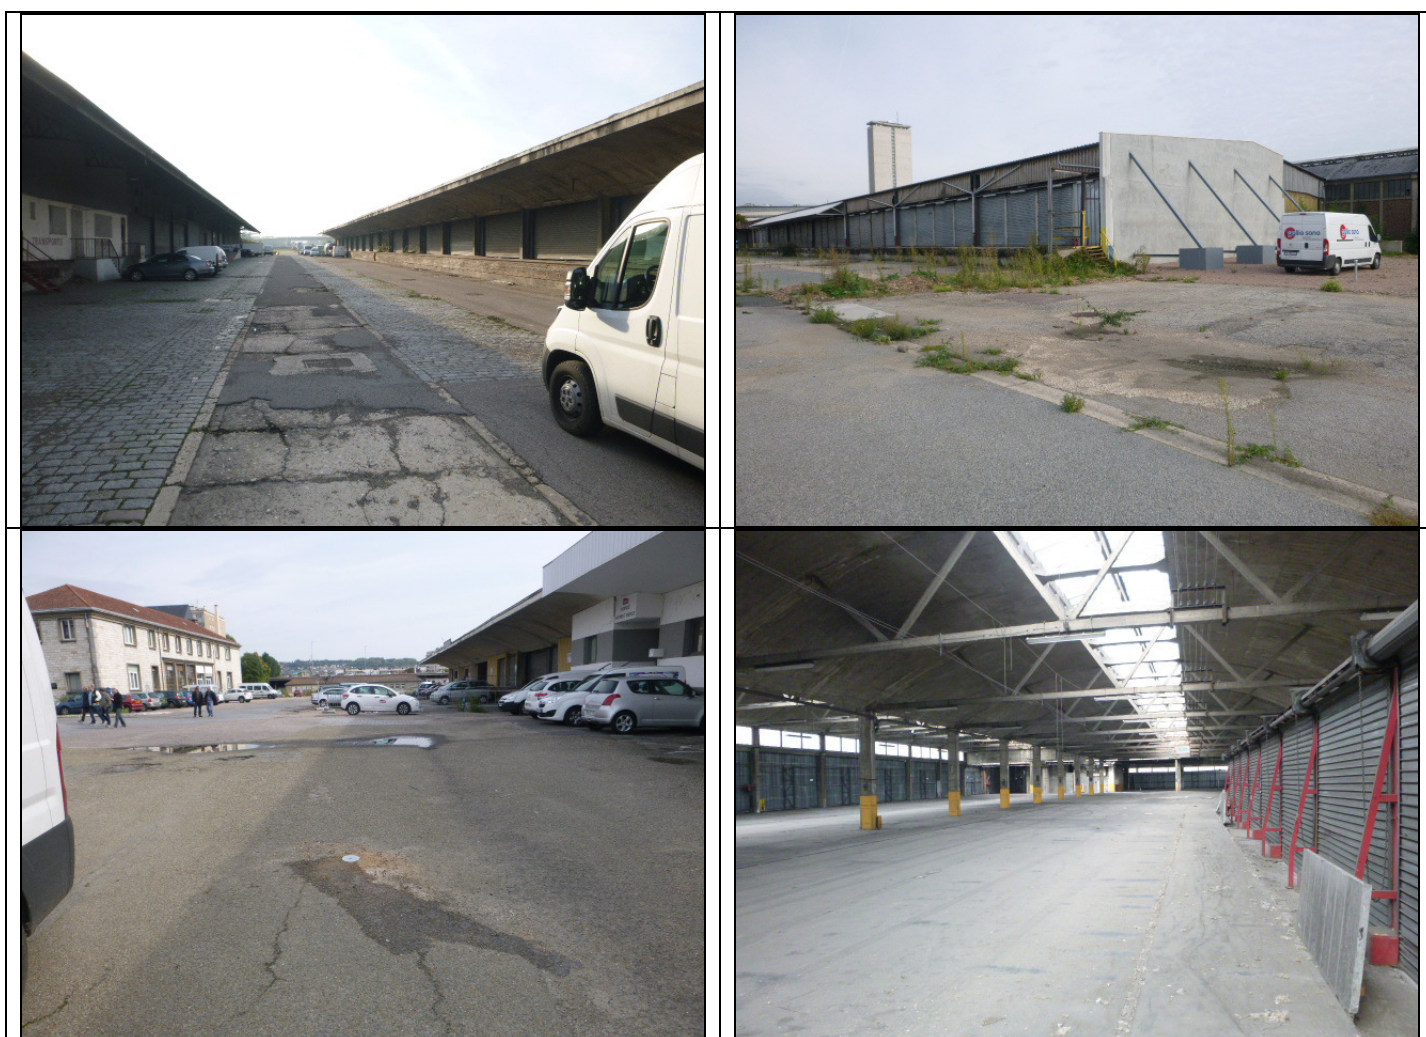
Figure n°8 : Photographies de la configuration actuelle du site.

Le site est actuellement partiellement en friche. Une partie des entrepôts de cette ancienne gare de marchandise ont été détruits. Actuellement, le site est pour partie occupé par (voir *Annexe I*):

- un dépôt de bus de l'agglomération, au centre-Est du site,
- des entreprises dans les entrepôts à l'Est,
- les bureaux et service technique de la SNCF, au Nord.

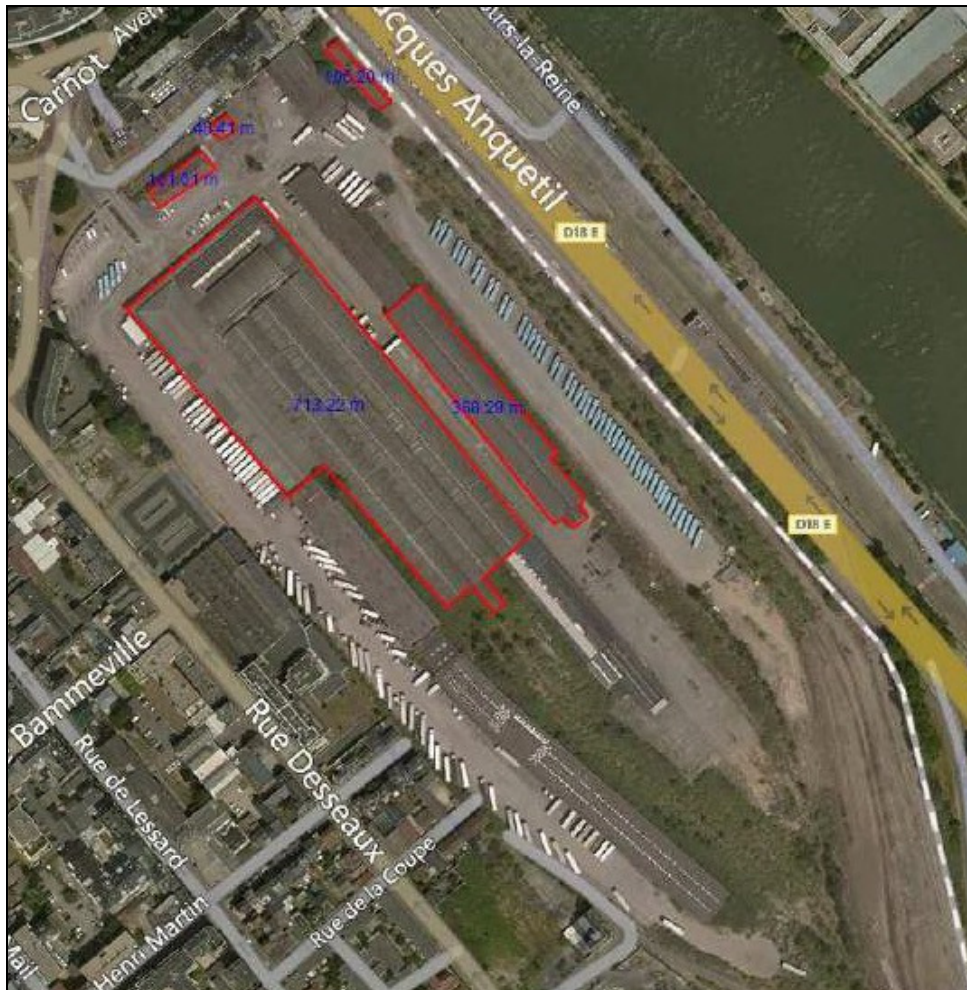
Figure n°9 : Configuration actuelle du site (Nexity, 2015).

Les bâtiments situés dans les périmètres rouges sont ceux encore présents au moment des investigations.

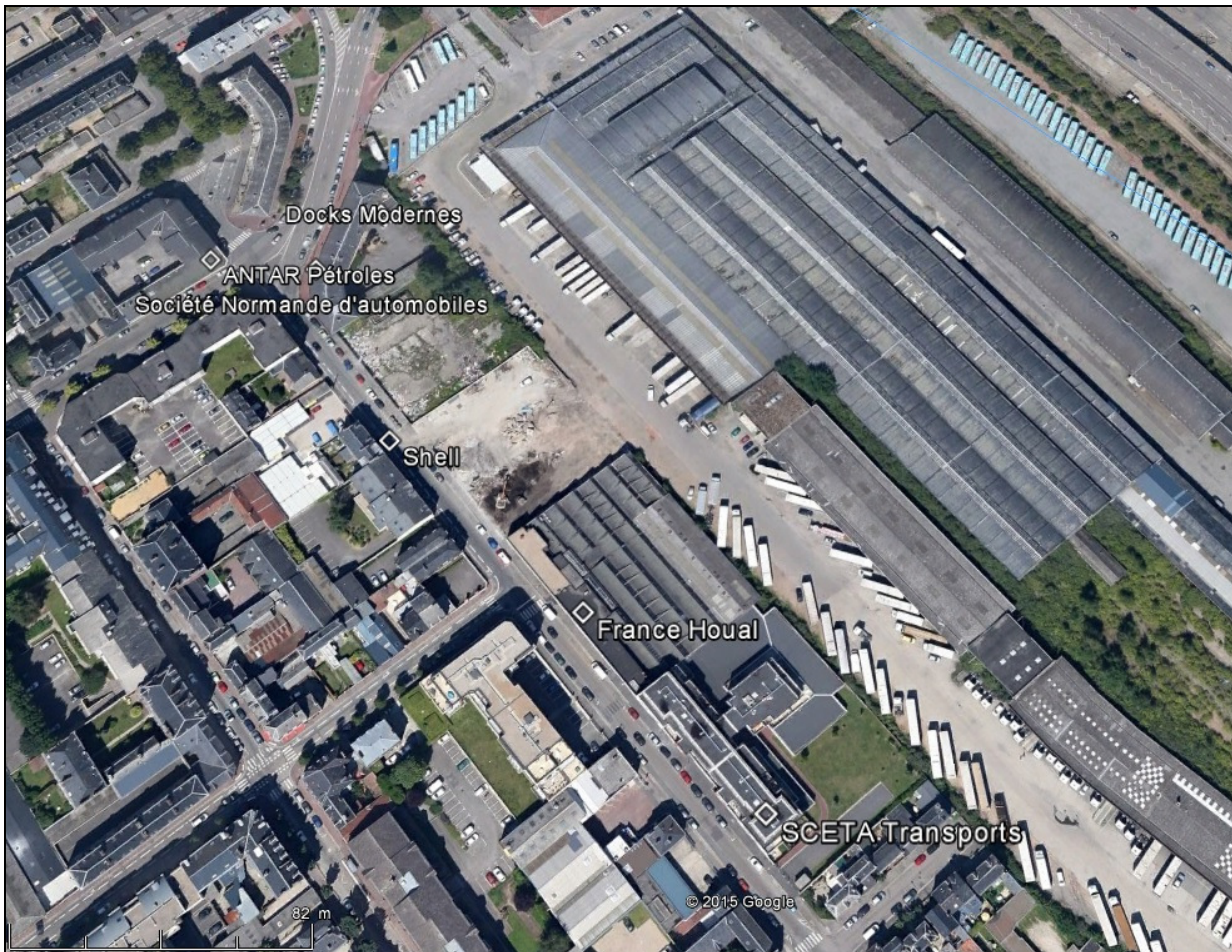
Figure n°10 : Carte des activités BASIAS à risques, à proximité du site (d'après Google Earth, 2015).

Les sociétés des Docks modernes, Antar Pétrole de l'Atlantique, Shell, Normande Automobiles, France Houal et SCETA, situées à une cinquantaine de mètres du site étudié, sont toutes susceptibles d'avoir causées des pollutions aux hydrocarbures pouvant l'impacter. En cas de pollution avérée, il sera probablement nécessaire d'en rechercher la cause sur l'un de ces sites.

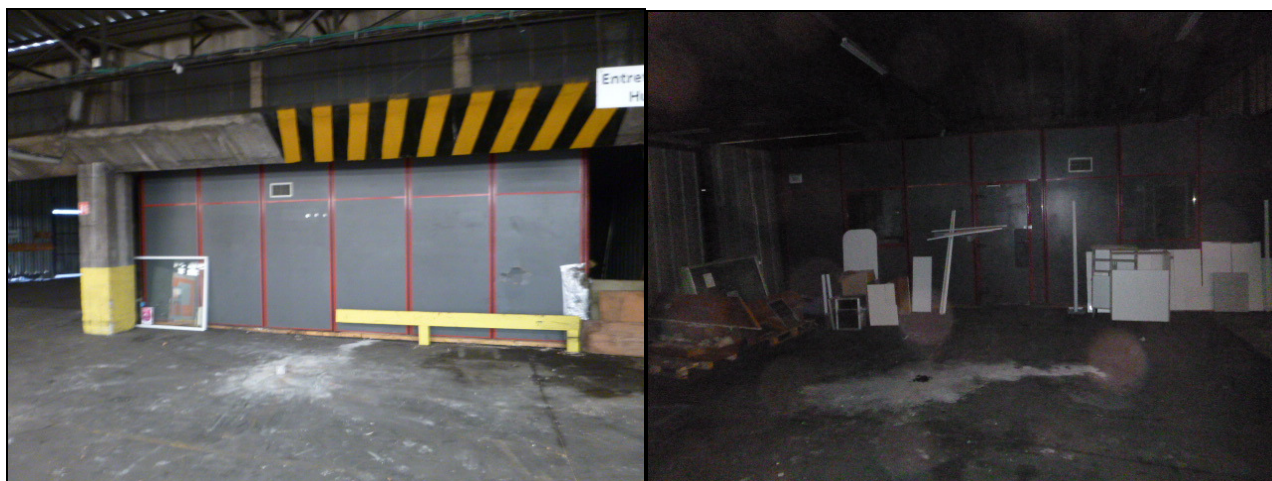
Figure n°12 : Carte des activités BASIAS et BASOL à proximité du site (*BASIAS, 2015*).

D'après les informations fournies par le client et la visite de site, une cuve de stockage se trouvait dans la partie Sud du site. Un atelier et une zone d'entretien des huiles sont situés dans le hangar, au nord, à l'arrière des bureaux techniques de la SNCF. Ces activités impliquent des pollutions potentielles des milieux sols et eaux souterraines (voir *Annexes*).

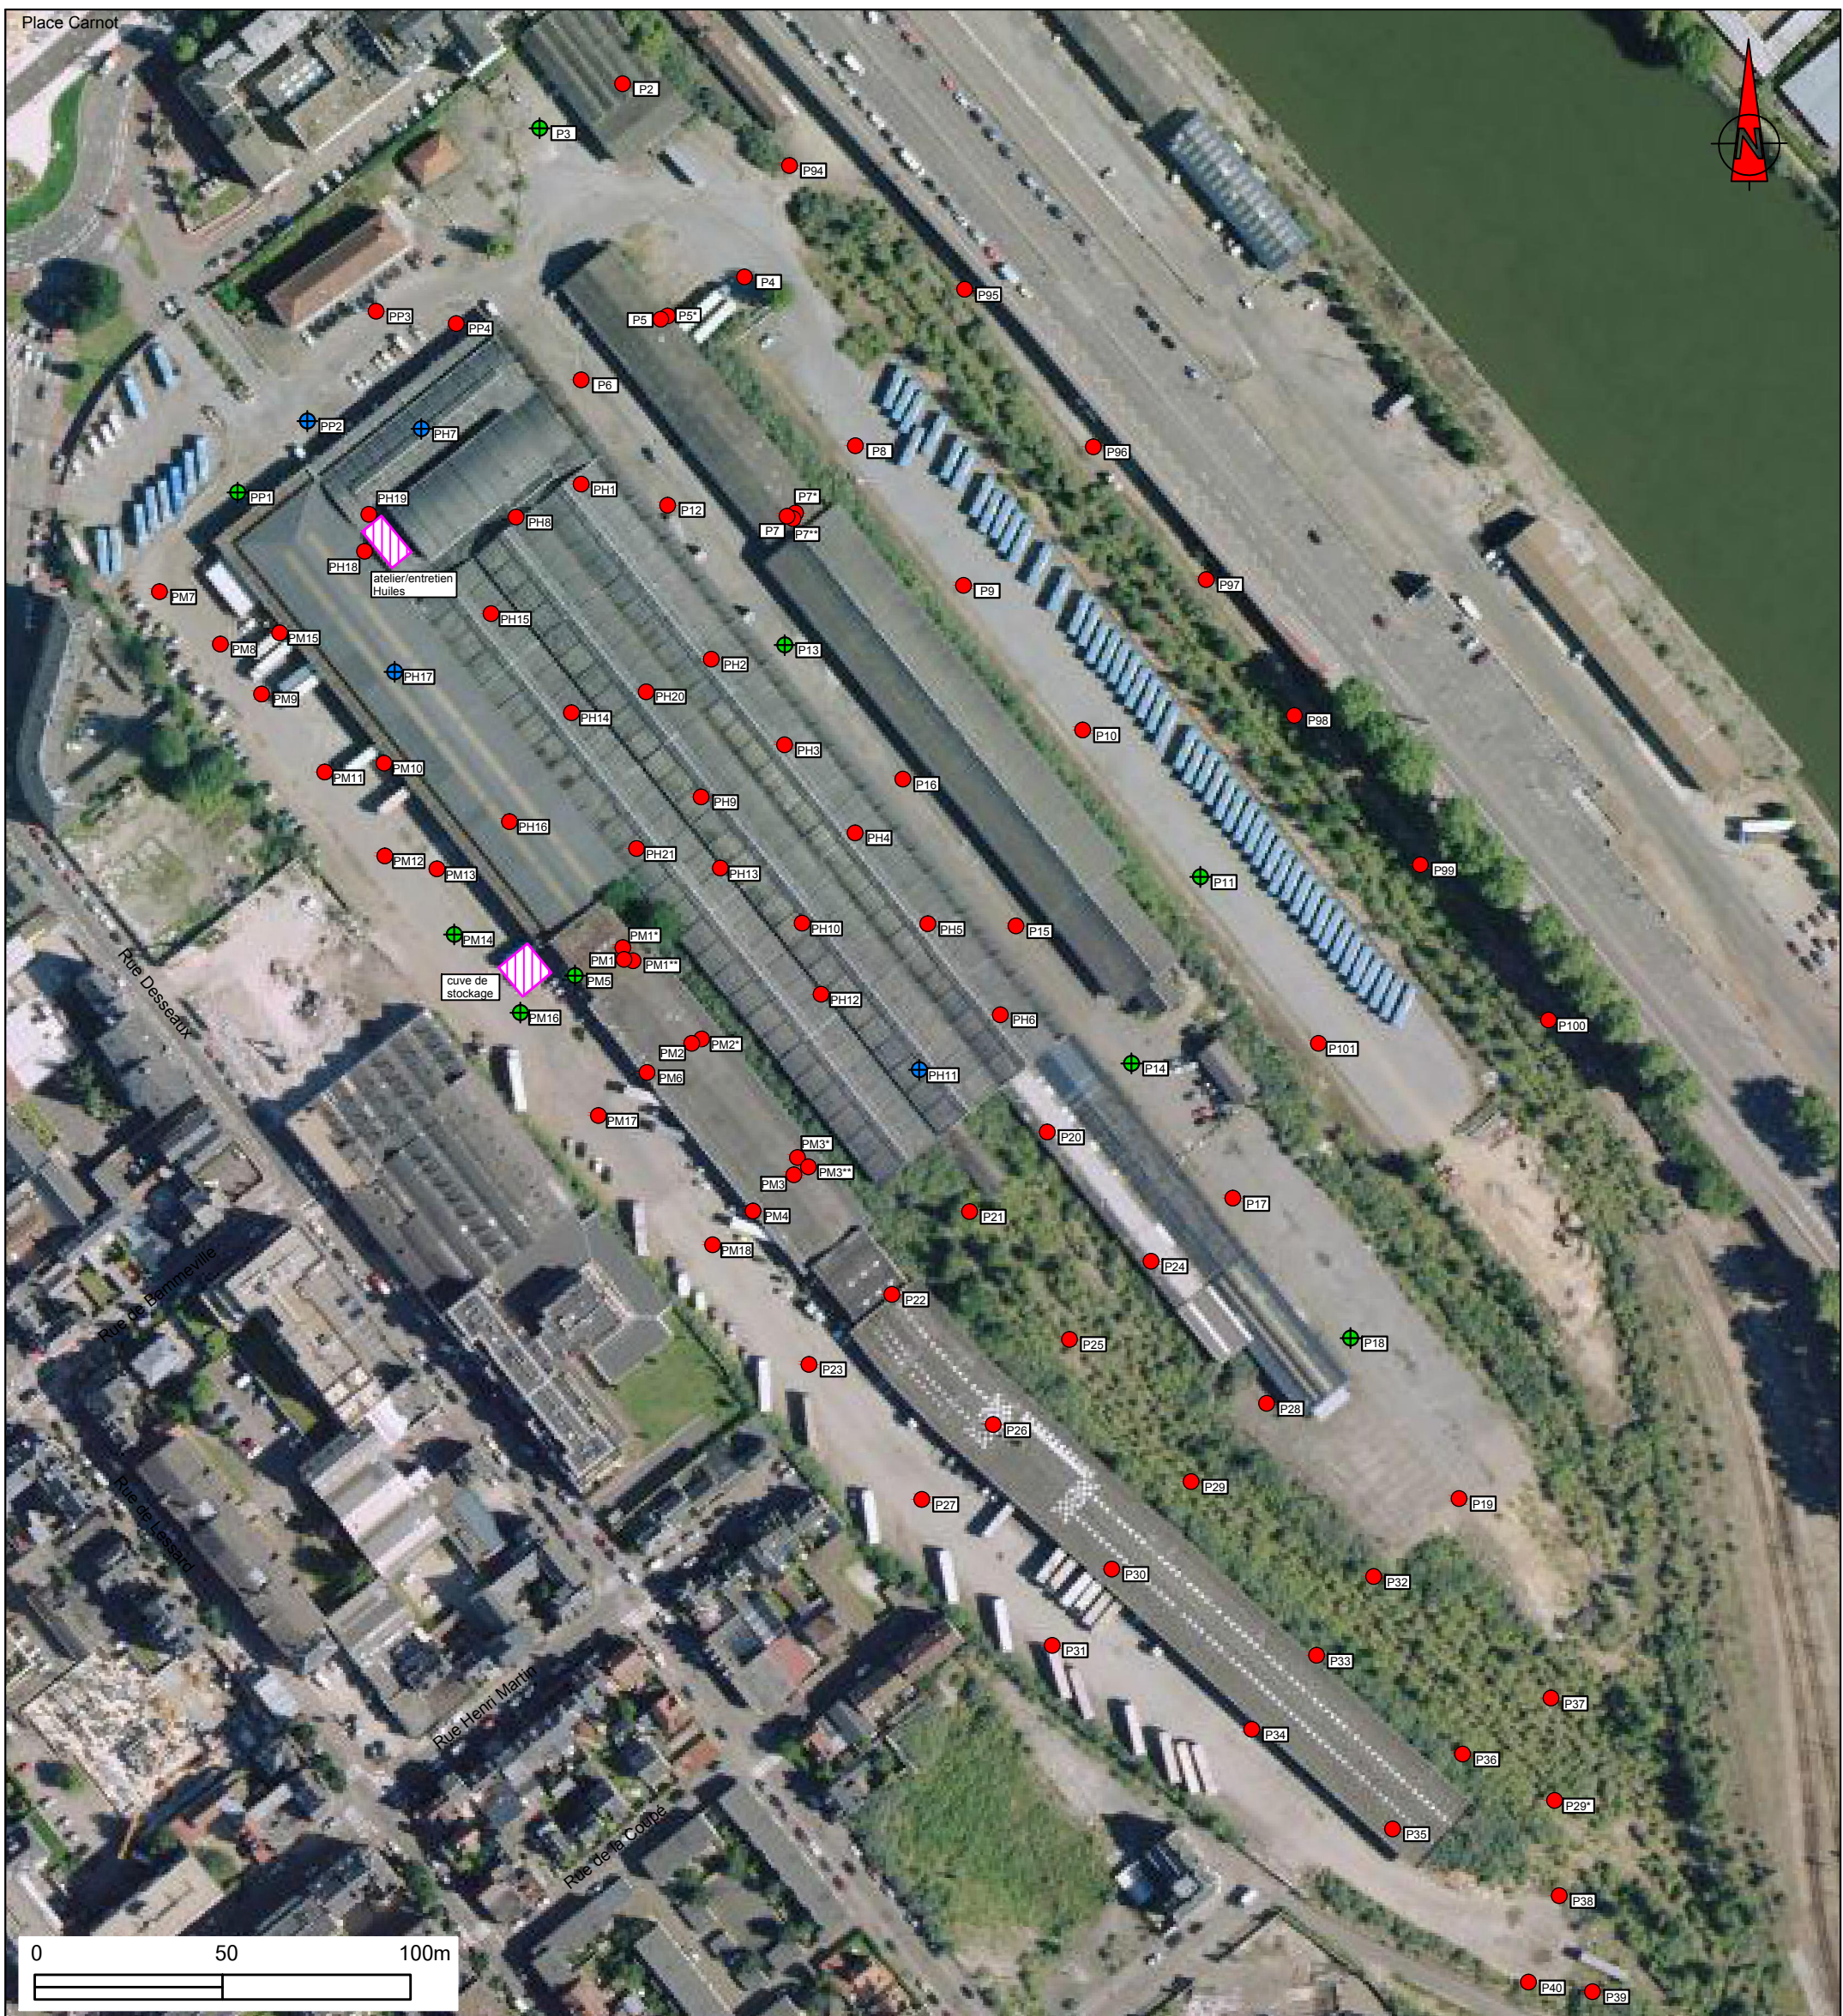
Plan des activités à risques sur le site

<p>Nexity Property Management 101 Boulevard de l'Europe CS 70644 76000 Rouen</p>	<p>Diagnostic pollution Place Carnot - 76007 Rouen</p> <p>Plan du terrain Localisation des investigations</p>

- d'un maillage, vue la taille importante de la zone à étudier, afin de répartir les forages ;
- Gallia Sana recommande la réalisation de 100 forages, jusqu'à atteinte du terrain naturel, soient entre deux et cinq mètres de profondeur ;
- Gallia Sana recommande la réalisation de dix piézomètres sur le site, dont trois à proximité du déshuileur et deux à proximité de l'atelier et de la zone d'entretien/huile dans le hangar.
