DOSSIER TECHNIQUE AMIANTE	RÉFÉRENCE du DTA	
SITE DE : ST RAPHAEL VIADUC	UT 092523T-027

FICHE RÉCAPITULATIVE AMIANTE

Nom du site	SAINT RAPHAEL VIADUC					
Adresse du site	RUE GARONNE – 83701 SAINT RAPHAEL					
Nom du bâtiment	BATIMENT DE SERVICE		N°SNCF RÉSEAU	51245		
Date du permis de construire ou année de construction			1870			
Fonction du bâtiment	BATIMENT DE SERVICE					
Adresse ou accès	RUE GARONNE					
Ville	83701 SAINT RAPHAEL					
Coordonnées RGF93	E=	6°45'57"		N=	43°25'37"	
Nomenclature SNCF RÉSEAU	N° Région	PACA	N° UT	092523T	N° Bâtiment	027

RÉFÉRENCE DU DTA	UT 092523T-027	Date de création	01/12/2016
Historique des dates de mise à jour	01/12/2016

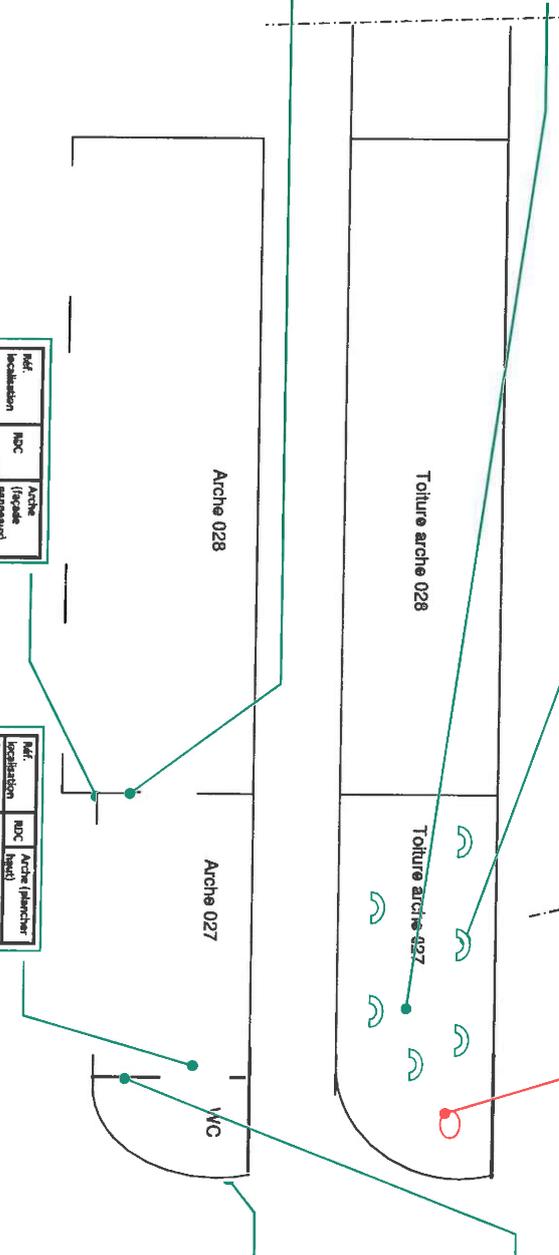
Réf.	NDC	Estimateur (cocture)
Localisation		
Composant du bâtiment	Conduits/Fluïdes	
MPCA		
Surface ou linéaire	1 ML	
Prélevement / Réf.	CHA 28790	
Présence d'amiante	OUI	
Etat de conservation	Dégradé ponctuelle

Réf.	NDC	Estimateur (cocture)
Localisation		
Composant du bâtiment	Toiture	
MPCA	Pluques enduites ciment	
Surface ou linéaire	10 M²	
Prélevement / Réf.	CHA 28791	
Présence d'amiante	NON	
Etat de conservation

Réf.	NDC	Estimateur (cocture)
Localisation		
Composant du bâtiment	Toiture	
MPCA	Enduites	
Surface ou linéaire	1 M²	
Prélevement / Réf.	CHA 28792	
Présence d'amiante	NON	
Etat de conservation

Réf.	NDC	Estimateur (MNF3)
Localisation		
Composant du bâtiment	Murs	
MPCA	Enduit peinture ciment	
Surface ou linéaire	5 M²	
Prélevement / Réf.	CHA 28798	
Présence d'amiante	NON	
Etat de conservation

Réf.	NDC	Arche (Murs)
Localisation		
Composant du bâtiment	Murs	
MPCA	Enduit peintures	
Surface ou linéaire	12 M²	
Prélevement / Réf.	CHA 28795	
Présence d'amiante	NON	
Etat de conservation

Réf.	NDC	Arche (facade)
Localisation		
Composant du bâtiment	Facade	
MPCA	Enduit peintures	
Surface ou linéaire	9 M²	
Prélevement / Réf.	CHA 28794	
Présence d'amiante	NON	
Etat de conservation

Réf.	NDC	Arche (facade parviale)
Localisation		
Composant du bâtiment	Facade	
MPCA	Peinture	
Surface ou linéaire	4 ML	
Prélevement / Réf.	CHA 28797	
Présence d'amiante	NON	
Etat de conservation

Réf.	NDC	Arche (pancher)
Localisation		
Composant du bâtiment	Pancher	
MPCA	Enduit peintures	
Surface ou linéaire	10 M²	
Prélevement / Réf.	CHA 28795	
Présence d'amiante	NON	
Etat de conservation

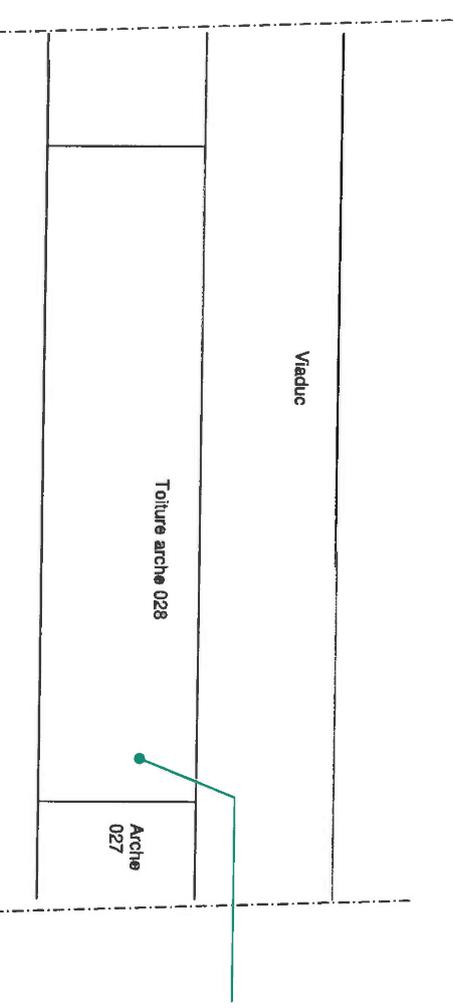
Schema de repérage amiante

Réf. localisation	RDC	Arche (plafond)
Composant du bâtiment	Plafond	
MPCA	Peinture	
Surface ou linéaire	15 M²	
Prélevement / Réf.	CHA 28003	
Présence d'amiante	NON	
Etat de conservation

Réf. localisation	RDC	Arche (murs)
Composant du bâtiment	Murs	
MPCA	Enduits peints ciment	
Surface ou linéaire	21 M²	
Prélevement / Réf.	CHA 28004	
Présence d'amiante	NON	
Etat de conservation
