DOSSIER TECHNIQUE AMIANTE

Nom du bâtiment : BAT: 001
UT : N/C -B001

DOSSIER TECHNIQUE AMIANTE
DTA
Adresse : SNEF BERCY CHARENTON
20 BOULEVARD PONIATOWSKI
75012 PARIS

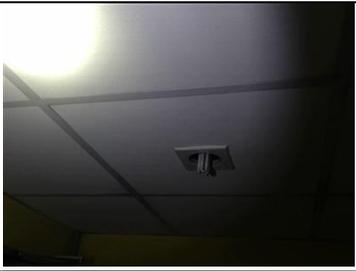
<p>Rez de chaussée - WC Homme</p>	<p><u>Identifiant:</u> ZPSO-0001 <u>Réf. prélèvement:</u> 995301/MCG0001 <u>Réf. laboratoire:</u> IT141807-60398 <u>Description:</u> Faux plafonds <u>Composant de la construction:</u> Flocages, Calorifugeages, Faux plafonds <u>Partie à sonder:</u> Faux plafonds <u>Liste selon annexe.13-9 du CSP :</u> A</p>

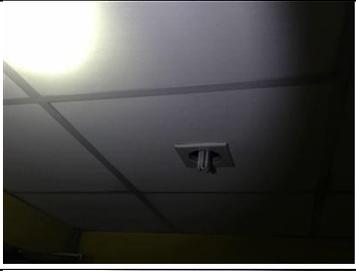
<p>Rez de chaussée - WC 1</p>	<p><u>Identifiant:</u> ZPSO-0001 <u>Réf. prélèvement:</u> 995301/MCG0001 <u>Réf. laboratoire:</u> IT141807-60398 <u>Description:</u> Faux plafonds <u>Composant de la construction:</u> Flocages, Calorifugeages, Faux plafonds <u>Partie à sonder:</u> Faux plafonds <u>Liste selon annexe.13-9 du CSP :</u> A</p>

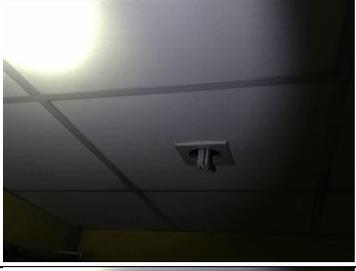
<p>Rez de chaussée - WC Femme</p>	<p><u>Identifiant:</u> ZPSO-0001 <u>Réf. prélèvement:</u> 995301/MCG0001 <u>Réf. laboratoire:</u> IT141807-60398 <u>Description:</u> Faux plafonds <u>Composant de la construction:</u> Flocages, Calorifugeages, Faux plafonds <u>Partie à sonder:</u> Faux plafonds <u>Liste selon annexe.13-9 du CSP :</u> A</p>

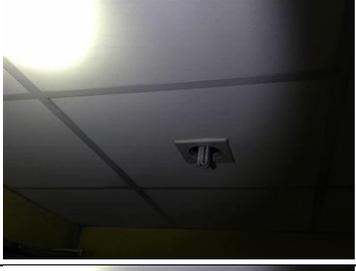
<p>Rez de chaussée - WC 2</p>	<p><u>Identifiant:</u> ZPSO-0001 <u>Réf. prélèvement:</u> 995301/MCG0001 <u>Réf. laboratoire:</u> IT141807-60398 <u>Description:</u> Faux plafonds <u>Composant de la construction:</u> Flocages, Calorifugeages, Faux plafonds <u>Partie à sonder:</u> Faux plafonds <u>Liste selon annexe.13-9 du CSP :</u> A</p>

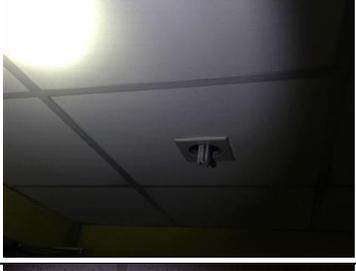
<p>Rez de chaussée - Vidoir</p>	<p><u>Identifiant:</u> ZPSO-0001 <u>Réf. prélèvement:</u> 995301/MCG0001 <u>Réf. laboratoire:</u> IT141807-60398 <u>Description:</u> Faux plafonds <u>Composant de la construction:</u> Flocages, Calorifugeages, Faux plafonds <u>Partie à sonder:</u> Faux plafonds <u>Liste selon annexe.13-9 du CSP :</u> A</p>

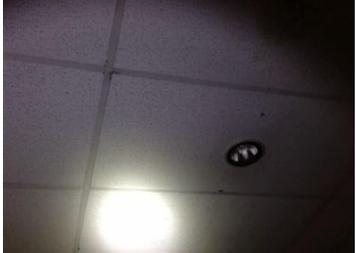
<p>Rez de chaussée - Bureau 1</p>	<p><u>Identifiant:</u> ZPSO-0002 <u>Réf. prélèvement:</u> 995301/MCG0002 <u>Réf. laboratoire:</u> IT141807-60399 <u>Description:</u> Faux plafonds <u>Composant de la construction:</u> Flocages, Calorifugeages, Faux plafonds <u>Partie à sonder:</u> Faux plafonds <u>Liste selon annexe.13-9 du CSP :</u> A</p>

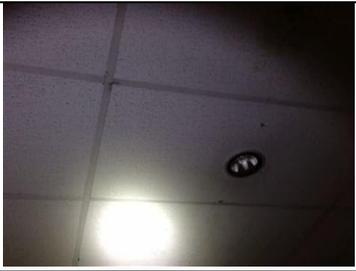
Rez de chaussée - Bureau 4	<p><u>Identifiant:</u> ZPSO-0002 <u>Réf. prélèvement:</u> 995301/MCG0002 <u>Réf. laboratoire:</u> IT141807-60399 <u>Description:</u> Faux plafonds <u>Composant de la construction:</u> Flocages, Calorifugeages, Faux plafonds <u>Partie à sonder:</u> Faux plafonds <u>Liste selon annexe.13-9 du CSP :</u> A</p>

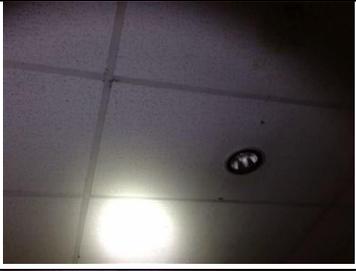
Rez de chaussée - Bureau 5	<p><u>Identifiant:</u> ZPSO-0002 <u>Réf. prélèvement:</u> 995301/MCG0002 <u>Réf. laboratoire:</u> IT141807-60399 <u>Description:</u> Faux plafonds <u>Composant de la construction:</u> Flocages, Calorifugeages, Faux plafonds <u>Partie à sonder:</u> Faux plafonds <u>Liste selon annexe.13-9 du CSP :</u> A</p>

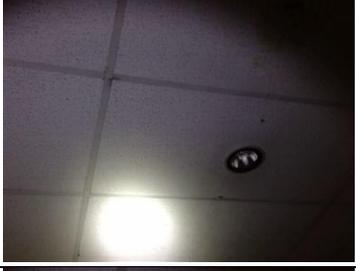
Rez de chaussée - Bureau 6	<p><u>Identifiant:</u> ZPSO-0002 <u>Réf. prélèvement:</u> 995301/MCG0002 <u>Réf. laboratoire:</u> IT141807-60399 <u>Description:</u> Faux plafonds <u>Composant de la construction:</u> Flocages, Calorifugeages, Faux plafonds <u>Partie à sonder:</u> Faux plafonds <u>Liste selon annexe.13-9 du CSP :</u> A</p>

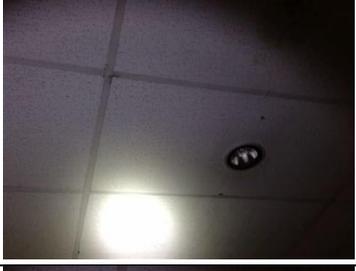
Rez de chaussée - Bureau 7	<p><u>Identifiant:</u> ZPSO-0002 <u>Réf. prélèvement:</u> 995301/MCG0002 <u>Réf. laboratoire:</u> IT141807-60399 <u>Description:</u> Faux plafonds <u>Composant de la construction:</u> Flocages, Calorifugeages, Faux plafonds <u>Partie à sonder:</u> Faux plafonds <u>Liste selon annexe.13-9 du CSP :</u> A</p>

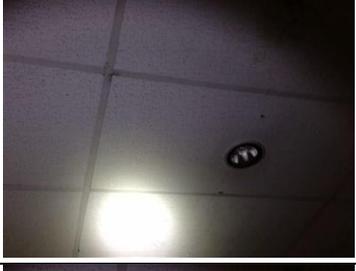
Rez de chaussée - Bureau 8	<p><u>Identifiant:</u> ZPSO-0002 <u>Réf. prélèvement:</u> 995301/MCG0002 <u>Réf. laboratoire:</u> IT141807-60399 <u>Description:</u> Faux plafonds <u>Composant de la construction:</u> Flocages, Calorifugeages, Faux plafonds <u>Partie à sonder:</u> Faux plafonds <u>Liste selon annexe.13-9 du CSP :</u> A</p>

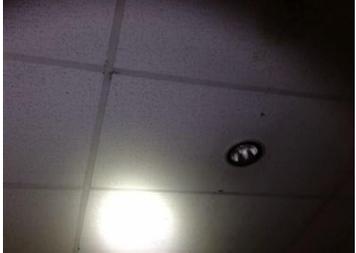
Rez de chaussée - Dégagement 3	<p><u>Identifiant:</u> ZPSO-0002 <u>Réf. prélèvement:</u> 995301/MCG0002 <u>Réf. laboratoire:</u> IT141807-60399 <u>Description:</u> Faux plafonds <u>Composant de la construction:</u> Flocages, Calorifugeages, Faux plafonds <u>Partie à sonder:</u> Faux plafonds <u>Liste selon annexe.13-9 du CSP :</u> A</p>

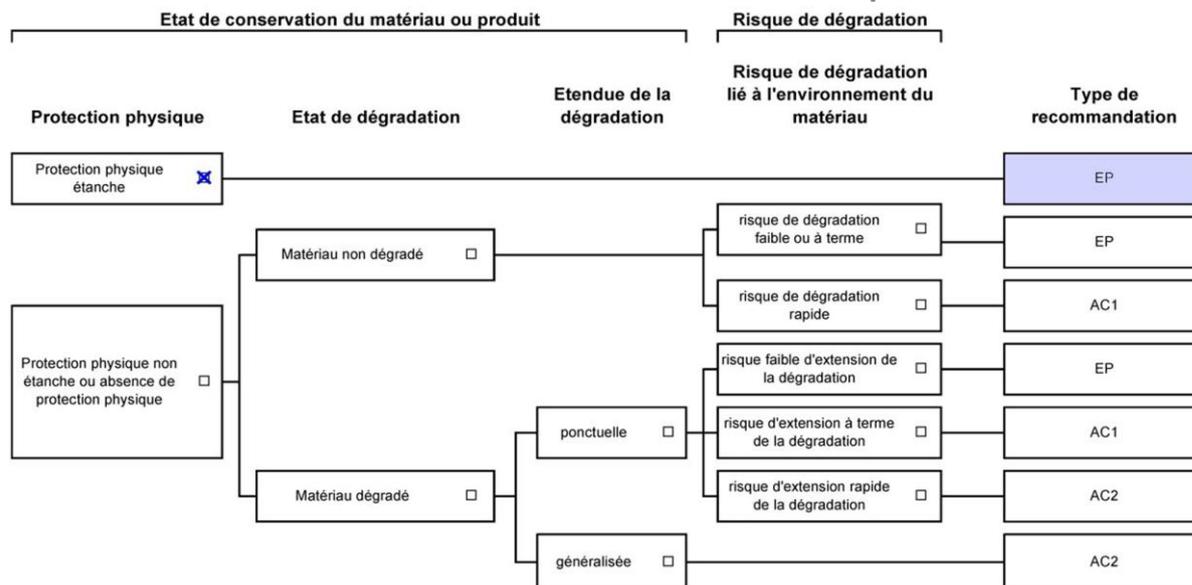
Matériau : Dalles de sol (gris)

Résultat EP : Il est recommandé de réaliser une évaluation périodique.

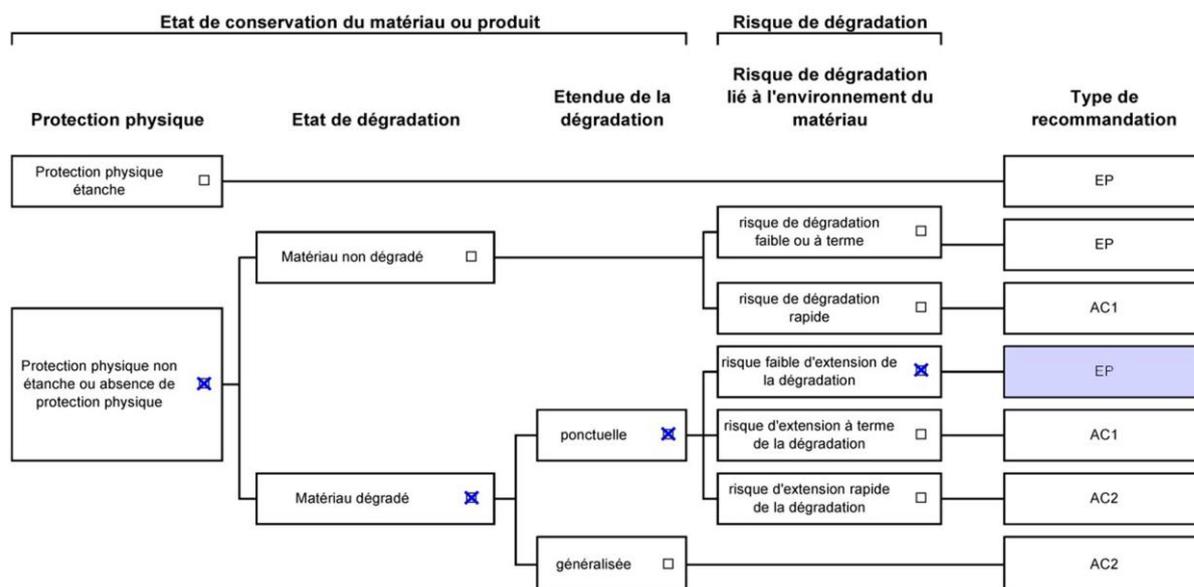
Dossier n° 995301
Date de l'évaluation : 16/07/2018
Bâtiment / local ou zone homogène : Rez-de-voirie - Réserve
Identifiant Matériau : ZPSO-0004
Matériau : Conduit de ventilation en fibro-ciment
Résultat EP : Il est recommandé de réaliser une évaluation périodique.

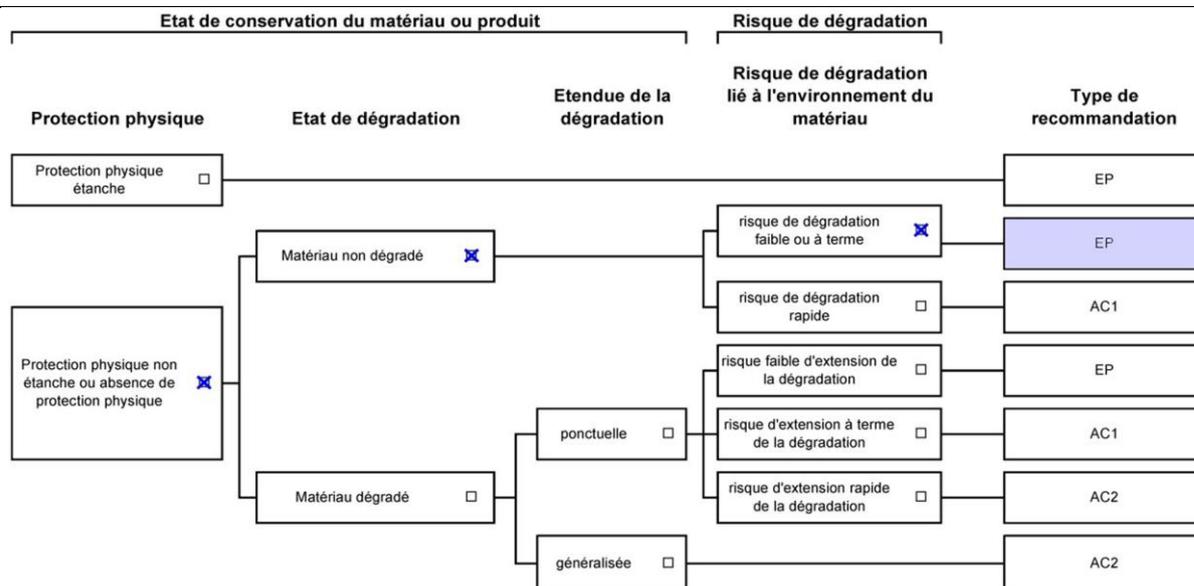
Dossier n° 995301
Date de l'évaluation : 16/07/2018
Bâtiment / local ou zone homogène : Rez-de-voirie - Réserve
Identifiant Matériau : ZPSO-0005
Matériau : Conduit de ventilation en fibro-ciment
Résultat EP : Il est recommandé de réaliser une évaluation périodique.
