# FICHE RÉCAPITULATIVE

## B 116 - POSTE 1 PRS

### HAUSBERGEN ANNEXE T

#### 67460 Souffelweyersheim

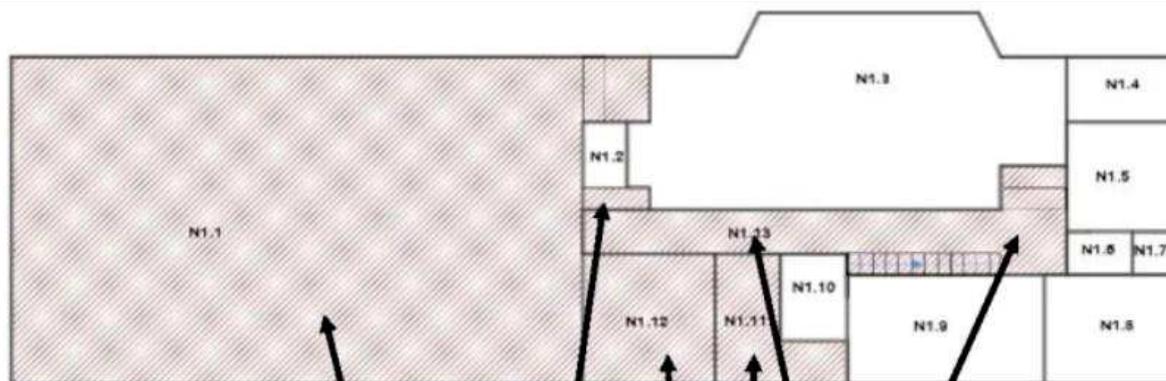
Ref. Localisation	1 étage	N1.1-N1.2-N1.11-N1.12-N1.13
Composant du bât.	Revêtement de sol	
MPCA	Dalles vyniles et colle	
Surface ou linéaire	195 m <sup>2</sup>	
Prélèvement/Réf	Non	
Présence amiante	<b>Oui</b>	
Etat	Non Dégradé

Ref. Localisation	Toiture	Tout le bâtiment
Composant du bât.	Conduit vertical	
MPCA	Conduit en amiante-ciment	
Surface ou linéaire	2 u	
Prélèvement/Rét	Non	
Présence amiante	<b>Oui</b>	
Etat	Dégradé

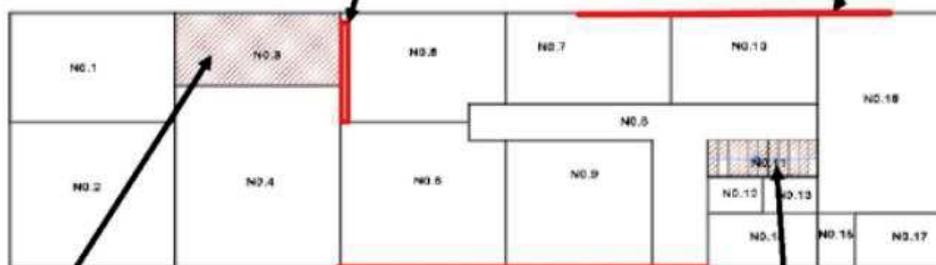
Ref. Localisation	RDC	N0.5
Composant du bât.	Amenée d'air du local électrique	
MPCA	Conduit carré	
Surface ou linéaire	4 ml	
Prélèvement/Réf	Non	
Présence amiante	<b>Oui</b>	
Etat	Non Dégradé

Ref. Localisation	RDC	N0.6-N0.7-N0.8-N0.9-N0.10-N0.15
Composant du bât.	Menuiseries extérieures	
MPCA	Joint extérieur (mastic)	
Surface ou linéaire	17 u	
Prélèvement/Réf	Non	
Présence amiante	<b>Oui</b>	
Etat	Dégradé

Ref. Localisation	RDC	N0.3
Composant du bât.	Revêtement de sol	
MPCA	Dalles vinyles et colle	
Surface ou linéaire	17 m²	
Prélèvement/Réf	Non	
Présence amiante	<b>Oui</b>	
Etat	Non Dégradé

Ref. Localisation	RDC	N0.11
Composant du bât.	Revêtement de sol	
MPCA	Dalles vinyles et colle	
Surface ou linéaire	195 m²	
Prélèvement/Réf	Non	
Présence amiante	<b>Oui</b>	
Etat	Non Dégradé
