# DOSSIER TECHNIQUE **a**MIANTE

| Nom du site | STRASBOURG VILLE GARE | | | | | | |
| Nom du bâtiment | HALLE FRET | | | | N°RFF | 3697 | |

| RÉFÉRENCE DU DTA | UT001249A-081-CO-03 | Date de création | 20/01/2012 |

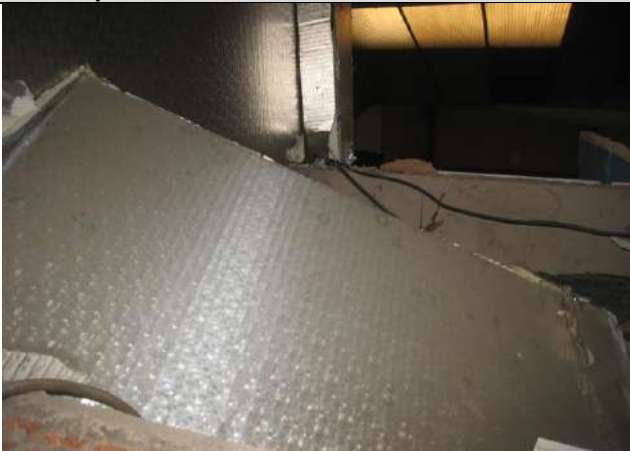
| 1249A081 PHOTO 3.jpg | | | |

| Référence DTA | Désignation du local | Numéro | Etage | |
|---|---|---|---|---|
| <b>Description</b> | Panocell : cannelure de carton (cellulose) avec feuilles d'aluminium | | | |

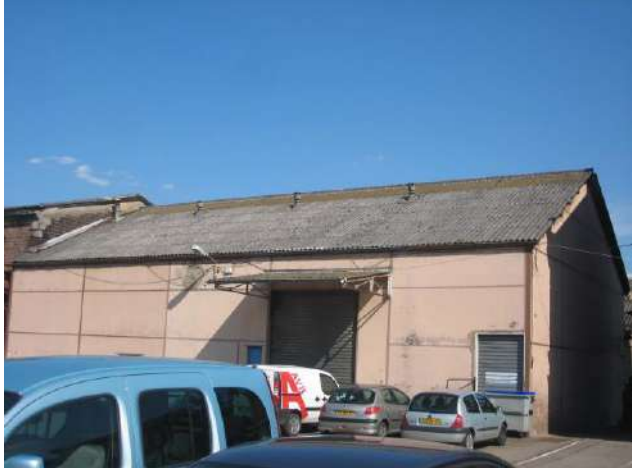
| 1249A081PHOTO2.jpg | | | |

| Référence DTA | Désignation du local | Numéro | Etage | |
|---|---|---|---|---|
| Description | Panneaux ondulés en amiante-ciment, faitage | | | |

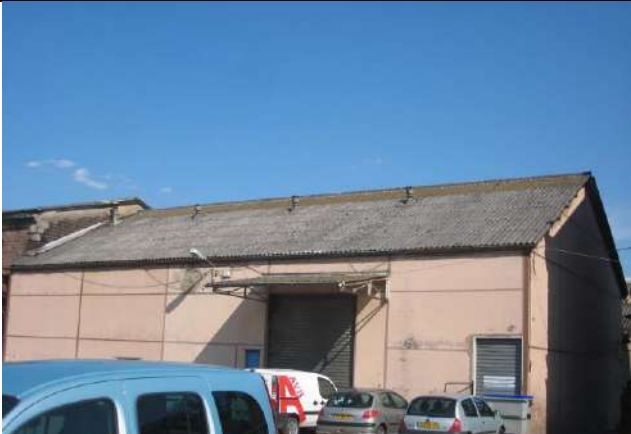
| 1249A081PHOTO2.jpg | | | |

| Référence DTA | Désignation du local | Numéro | Etage | |
|---|---|---|---|---|
| <b>Description</b> | Panneaux ondulés en amiante-ciment (faitage?) | | | |

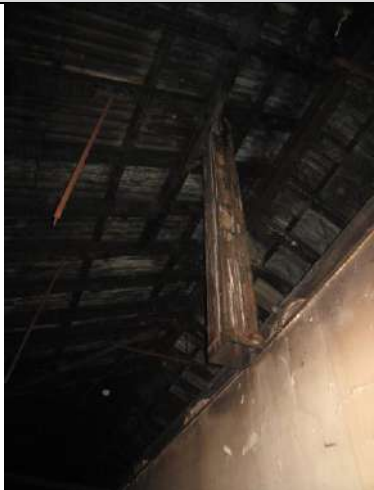
| 1249A081PHOTO1.jpg | | | |

| Référence DTA | Désignation du local | Numéro | Etage | |
|---|---|---|---|---|
| Description | Conduit vertical carré en amiante-ciment | | | |

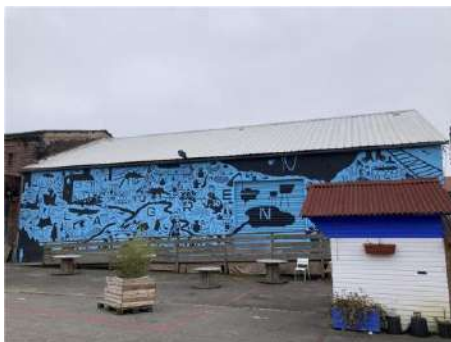
### ELEMENT : Couverture/Plafond

| Nom du client | Numéro de dossier | Pièce ou local |
|---|---|---|
| SOCIETE NATIONALE SNCF | ESSET DTA _001249A-B081_STRASBOURG VILLE<br>GARE_BODET 727027067 | Extérieur - Hall 2 |

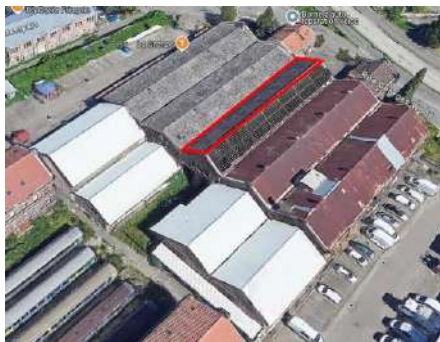
### ELEMENT : Couverture/Plafond

| Nom du client | Numéro de dossier | Pièce ou local |
|---|---|---|
| SOCIETE NATIONALE SNCF | ESSET DTA_001249A-B081_STRASBOURG VILLE<br>GARE_BODET 727027067 | Extérieur - Passage entre les 2 parties |

Plaque ondulée en fibres-ciment  
Couverture/Plafond  
Passage entre les 2 parties  
Présence d'amiante (EP)

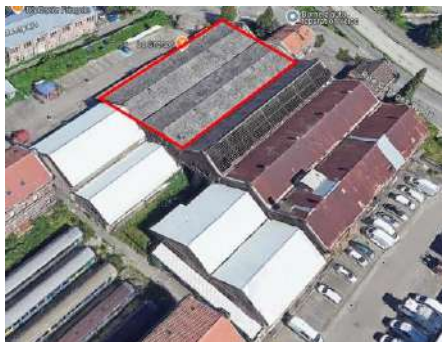
### ELEMENT : Couverture/Plafond

| Nom du client | Numéro de dossier | Pièce ou local |
|---|---|---|
| SOCIETE NATIONALE SNCF | ESSET DTA_001249A-B081_STRASBOURG VILLE<br>GARE_BODET 727027067 | Extérieur - Partie 1 |

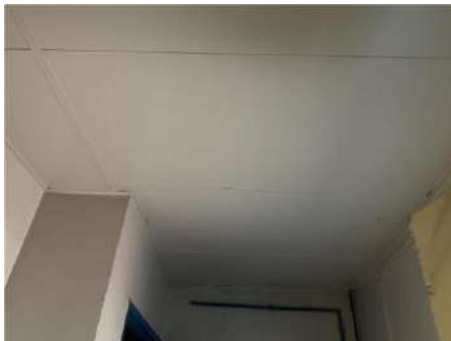
### PRELEVEMENT : P001

| Nom du client | Numéro de dossier | Pièce ou local |
|---|---|---|
| SOCIETE NATIONALE SNCF | ESSET DTA_001249A-B081_STRASBOURG VILLE<br>GARE_BODET 727027067 | 1er - Hall 5 - Sanitaires |

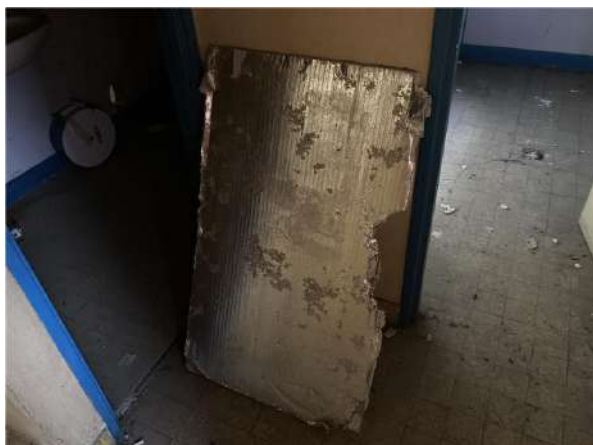
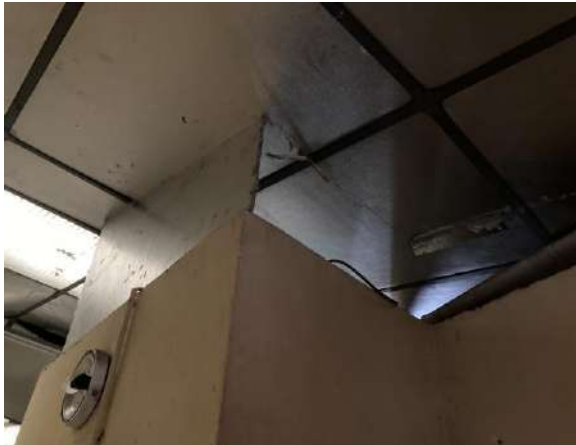
### PRELEVEMENT : P002

| Nom du client | Numéro de dossier | Pièce ou local |
|---|---|---|
| SOCIETE NATIONALE SNCF | ESSET DTA_001249A-B081_STRASBOURG VILLE<br>GARE_BODET 727027067 | 1er - Hall 5 - Sanitaires |

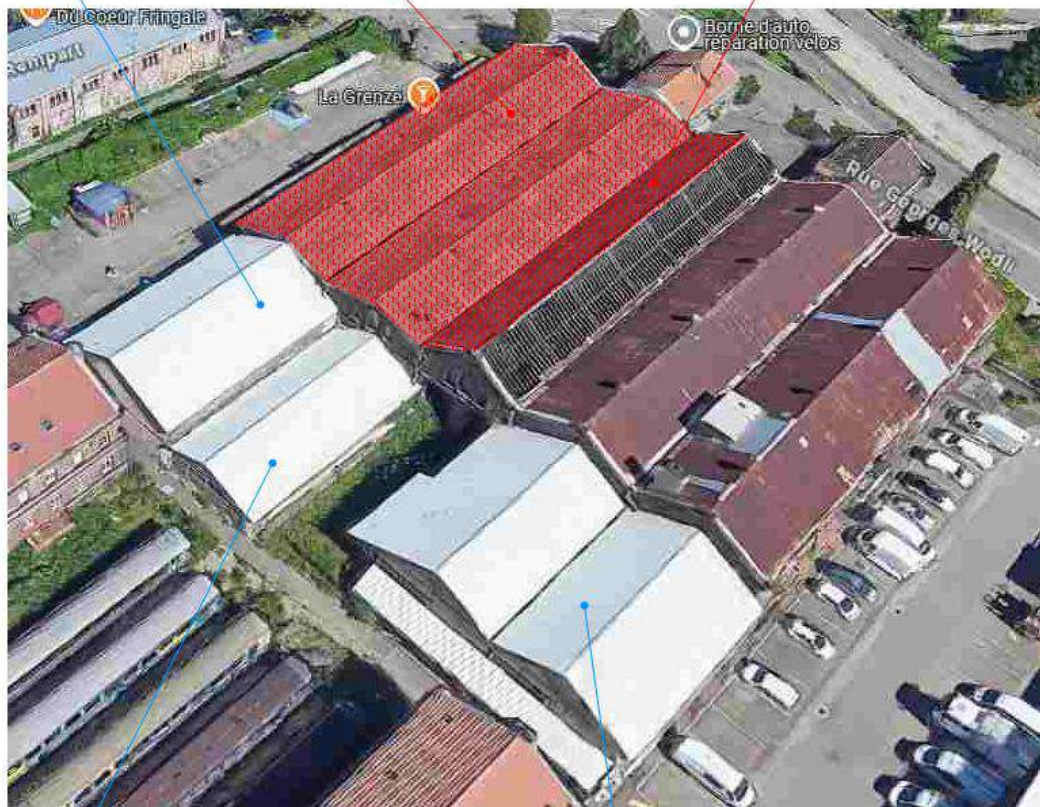
Plaque ondulée Absente  
Couverture/Plafond  
Hall 3

Plaque ondulée Absente  
Couverture/Plafond  
Hall 2

Plaque ondulée Absente  
Couverture/Plafond  
Hall 8
