DOSSIER TECHNIQUE AMIANTE

B 008 - HANGAR

PONT DE GENNES MONTFORT P GARE

Rapport de repérage des matériaux et produits contenant de l'amiante à intégrer au Dossier Technique Amiante

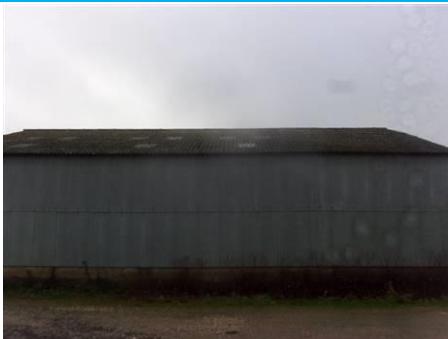
Matériaux : ZPSO-001
Description : Plaques ondulées, en toiture - Amiante-ciment
Localisation : Extérieur - Toiture
Résultat : Présence d'amiante
Quantité : 320,00m²

Niveau	Local	Matériau ou produit	Etat de conservation et préconisations
Extérieur	Toiture	Plaques ondulées, en toiture - Amiante-ciment	Score AC1 Remise en état limitée au remplacement, au recouvrement ou à la protection des seuls éléments dégradés
	Toiture	Faîtage - Amiante-ciment	Score EP Surveiller l'évolution de l'état de conservation

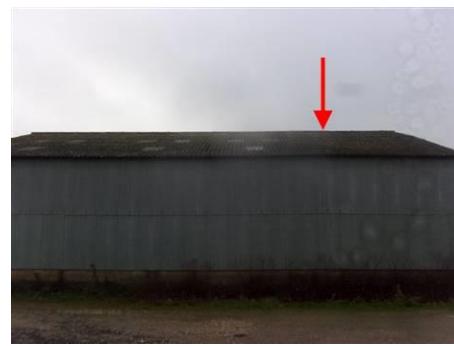
Matériaux : ZPSO-002
Description : Faîtage - Amiante-ciment
Localisation : Extérieur - Toiture
Résultat : Présence d'amiante
Quantité : 21,00ml

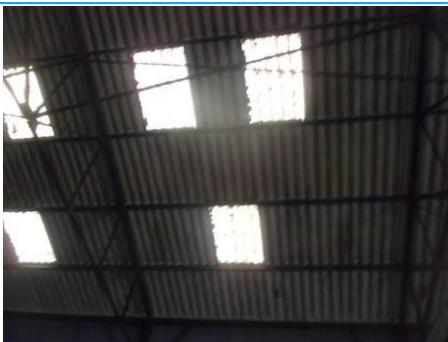
Matériaux : ZPSO-003
Description : Plaques ondulées, en toiture - Puits de lumière - Plaques translucides
Localisation : Extérieur - Toiture
Résultat : Absence d'amiante

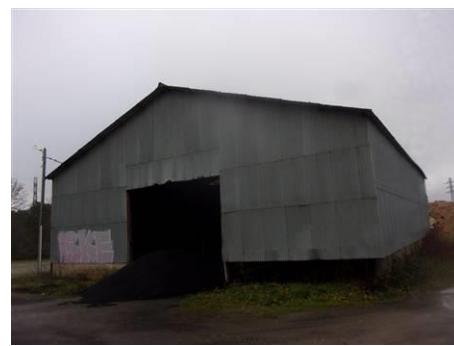
Matériaux : ZPSO-004
Description : Panneaux, en façades et pignons - Métallique
Localisation : Extérieur - Façades et pignons
Résultat : Absence d'amiante

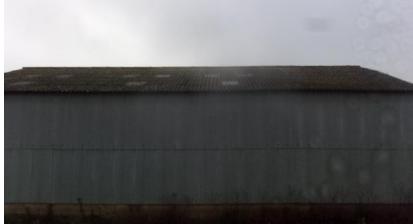
PMCA 1 Eléments extérieurs - Plaques Plaques ondulées en amiante-ciment AC1	Caractérisation de l'environnement du local ou de la zone homogène		Précisions
	Désignation du local / étage		Extérieur / Toiture
	Fréquentation du local ou de la zone homogène		Non déterminé
	Facteur d'agressions physiques intrinsèques	Absence de facteurs d'agressions physiques	
	Usage du local ou de la zone homogène	Non déterminé	
	Remarque		
Caractérisation du matériau

Surface ou linéaire du matériau contenant de l'amiante	320 m ²	
	Nature de la dégradation	Décollement, arrachage ou déchirure	
	Solicitation des matériaux et produits liée à l'usage des locaux	Exceptionnelle/Faible	
	Remarque

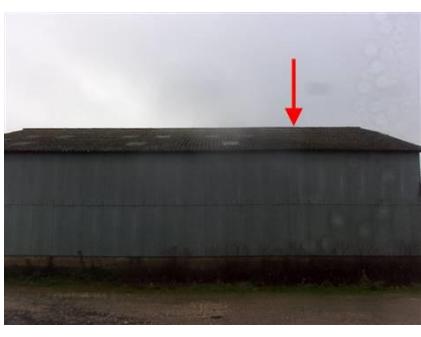
PMCA 2 Eléments extérieurs - Autres Faïtage amiante-ciment EP	Caractérisation de l'environnement du local ou de la zone homogène		Précisions
	Désignation du local / étage	Extérieur / Toiture	
	Fréquentation du local ou de la zone homogène	Non déterminé	
	Facteur d'agressions physiques intrinsèques	Absence de facteurs d'agressions physiques	
	Usage du local ou de la zone homogène	Non déterminé	
	Remarque		
Caractérisation du matériau

Surface ou linéaire du matériau contenant de l'amiante	21 ml
		Nature de la dégradation	Aucune dégradation ou recouvert
		Sollicitation des matériaux et produits liée à l'usage des locaux	Exceptionnelle/Faible
		Remarque
