# DOSSIER TECHNIQUE AMIANTE

## B 131 - LOCAL AGENCE IMMOBILIERE COTE MAISON

### VAIRES TORCY GARE

Référence du DTA	DTA_n°000608A_B_131_2023_2
Date d'édition	15/06/2023

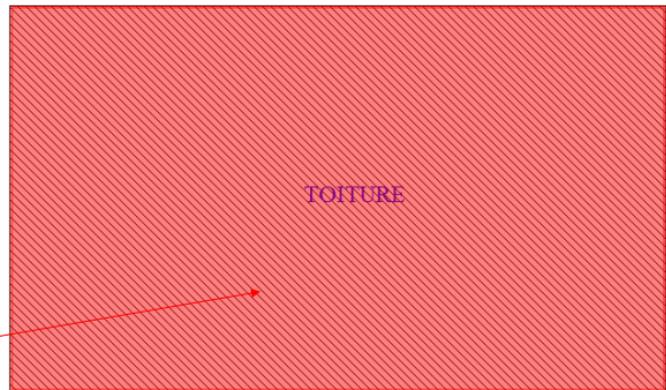
Réf. localisation	R+1	TOITURE
Composant du bâtiment	ELEMENTS EXTERIEURS	
MPCA001	PLAQUES ONDULEES	
Surface ou linéaire	71 M²	
Prélèvement / Réf.	-	
Présence d'amiante	OUI	
Etat de conservation	non dégradé

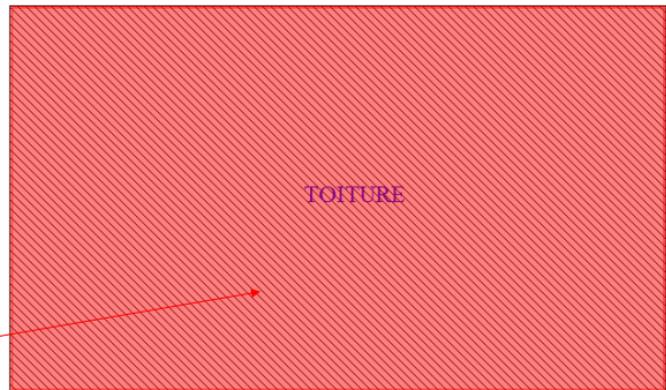
Réf. localisation	R+1	TOITURE
Composant du bâtiment	ELEMENTS EXTERIEURS	
MPCA001	PLAQUES ONDULEES	
Surface ou linéaire	71 M²	
Prélèvement / Réf.	-	
Présence d'amiante	OUI	
Etat de conservation	non dégradé

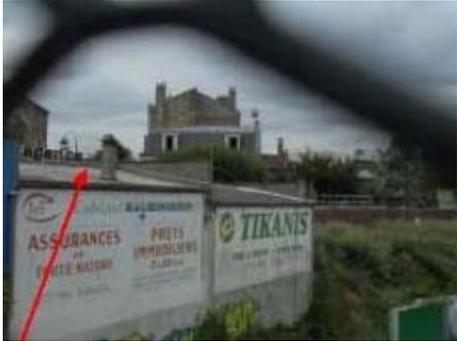
MCA 01

Surface ou linéaire du matériau contenant de l'amiante		71 m <sup>2</sup>	
<b>Nature de la dégradation</b> : définir l'usure ou l'altération du matériau et l'étendue de la dégradation le cas échéant			
Aucune dégradation ou recouvert	X	Erosion (passages répétés...), usure	
Fissure, fracture, éclats ou chocs		Décollement, arrachage ou déchirure	
Destruction suite sinistre (incendie, explosion,...)			
<b>Sollicitation des matériaux et produits liée à l'usage des locaux, selon qu'elle est exceptionnelle/faible forte ou quotidienne/faible forte</b>			
Exceptionnelle / Faible	X	Quotidienne / Faible	
Exceptionnelle / Forte		Quotidienne / Forte	
<b>Remarque</b>		<b>Photographies</b> (indiquer une légende descriptive)

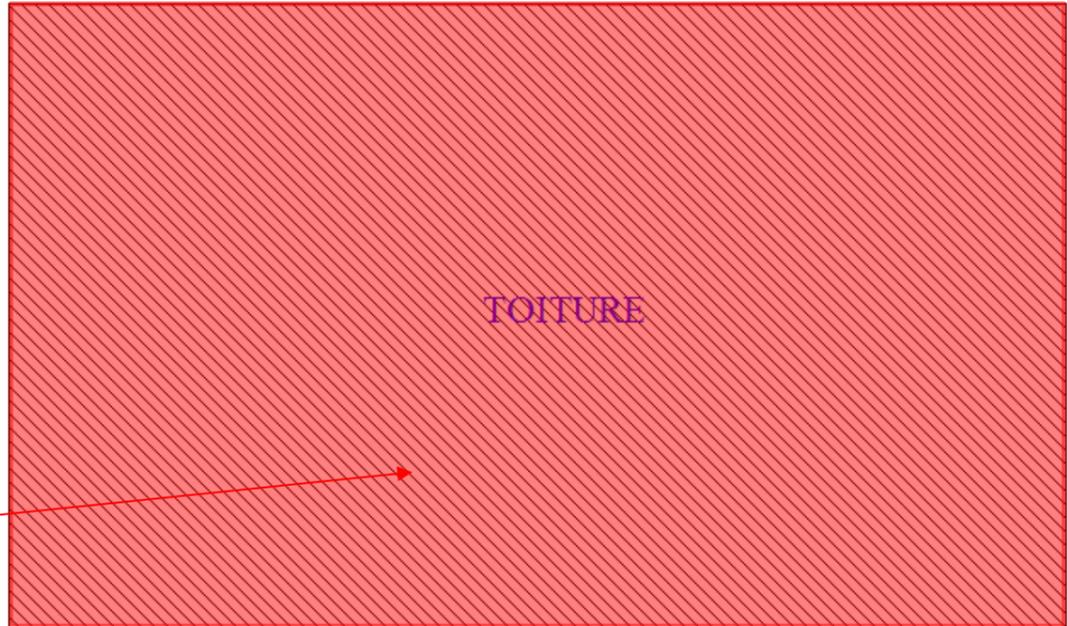
Réf. localisation	EXT	TOITURE
Composant du bâtiment	ELEMENTS EXTERIEURS	
MPCA001	PLAQUES ONDULEES	
Surface ou linéaire	71 M²	
Prélèvement / Réf.	-	
Présence d'amiante	OUI	
Etat de conservation	non dégradé

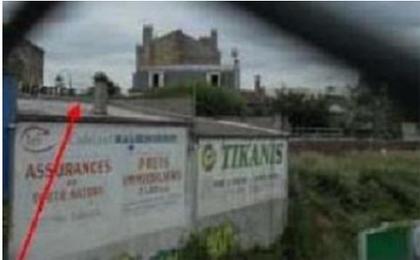
PMCA	Caractérisation de l'environnement du local ou de la zone homogène	Précisions
1 Eléments extérieurs - Plaques Plaques ondulées EP	Désignation du local / étage	EXT / Toiture
	Fréquentation du local ou de la zone homogène	Nulle

Facteur d'agressions physiques intrinsèques	Absence de facteurs d'agressions physiques
	Usage du local ou de la zone homogène	Industriel, technique
	Remarque	
	Caractérisation du matériau	
	Surface ou linéaire du matériau contenant de l'amiante	71 m <sup>2</sup>
Nature de la dégradation	Aucune dégradation ou recouvert	
Sollicitation des matériaux et produits liée à l'usage des locaux	Exceptionnelle/Faible	
Remarque
