DOSSIER TECHNIQUE AMIANTE

Nom du site	MAZAMET P GARE					
Adresse du site	Avenue Charles Sabatié – 81200 MAZAMET					
Nom du bâtiment	Halle Ste MAZINTER			N°RFF	43798	
Date du permis de construire ou année de construction				1914		
Fonction du bâtiment	*Local technique*					
Adresse ou accès	Avenue Charles Sabatié					
Ville	81200 MAZAMET					
Coordonnées RGF93	E=2°22			N=43°29		
Nomenclature SNCF	N° Région	MP	N° UT	004846J	N° Bâtiment	026

RÉFÉRENCE DU DTA	004846J-026	Date de création	05/08/2014
Historique des dates de mise à jour	10/02/2017

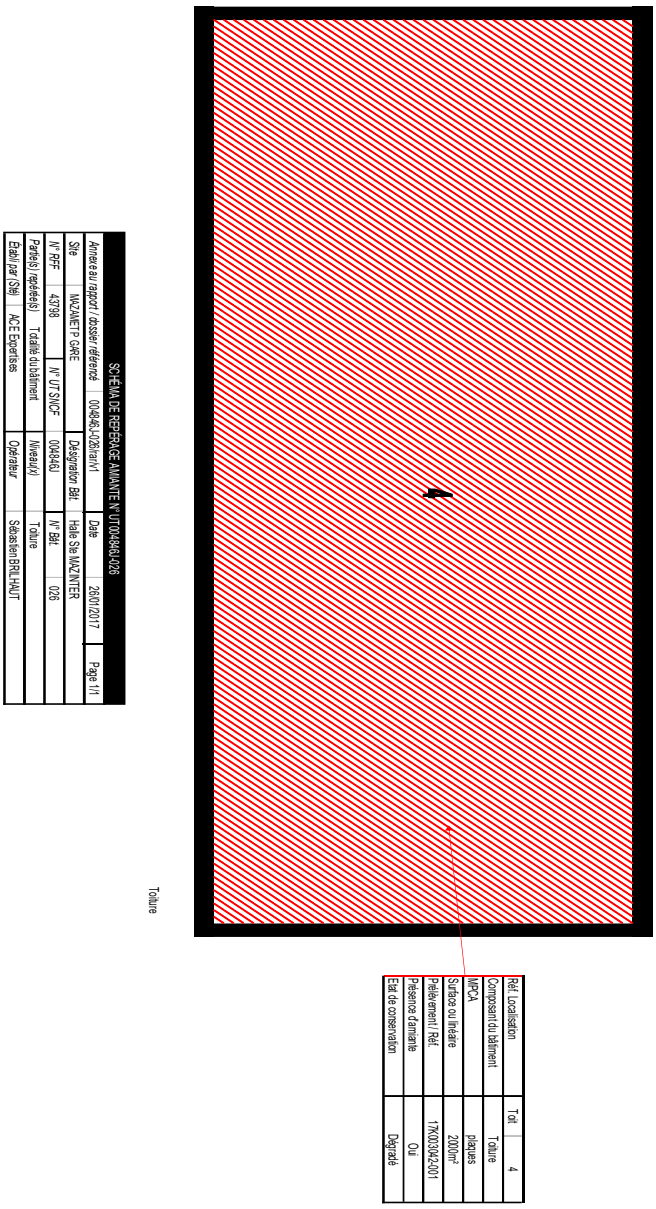
9.2. Plans ou croquis à jour des locaux avec la localisation précise des matériaux et produits contenant de l'amiante et l'évaluation de leur état de conservation

N° LB	LOCALISATION (1) (faire référence le cas échéant au plan, croquis ou photos joints) Etage		MATÉRIAUX OU PRODUIT	PRÉSENCE D'AMIANTE	CRITÈRES (2)	Surface (m^2) / Longueur (m)	ÉTAT DE CONSERVATION (3)	RECOMMANDATIONS (4) (évaluation périodique, action corrective de 1er ou de 2nd niveau)
1	Toit	Pièce 4 (voir plan)	Plaques FC	Oui	Analyses	2000m²	Dégradé	AC1
2								
3								
4								
5								
6								
7								
8

Etat de conservation			Risque de dégradation	Type de recommandation
Description	Localisation	Protection physique	Etat de dégradation	Etendue de la dégradation		
Plaques FC	Pièce 4 (voir plan)	ABS	D	PONCT	EXT TERME	AC1
Ne pas usiner. Evacuer vers un site réglementaire lors de la dépose. Surveiller l'état de conservation dans un délai de 3 ans. Remplacer les plaques abîmées. Respecter le plan de prévention.

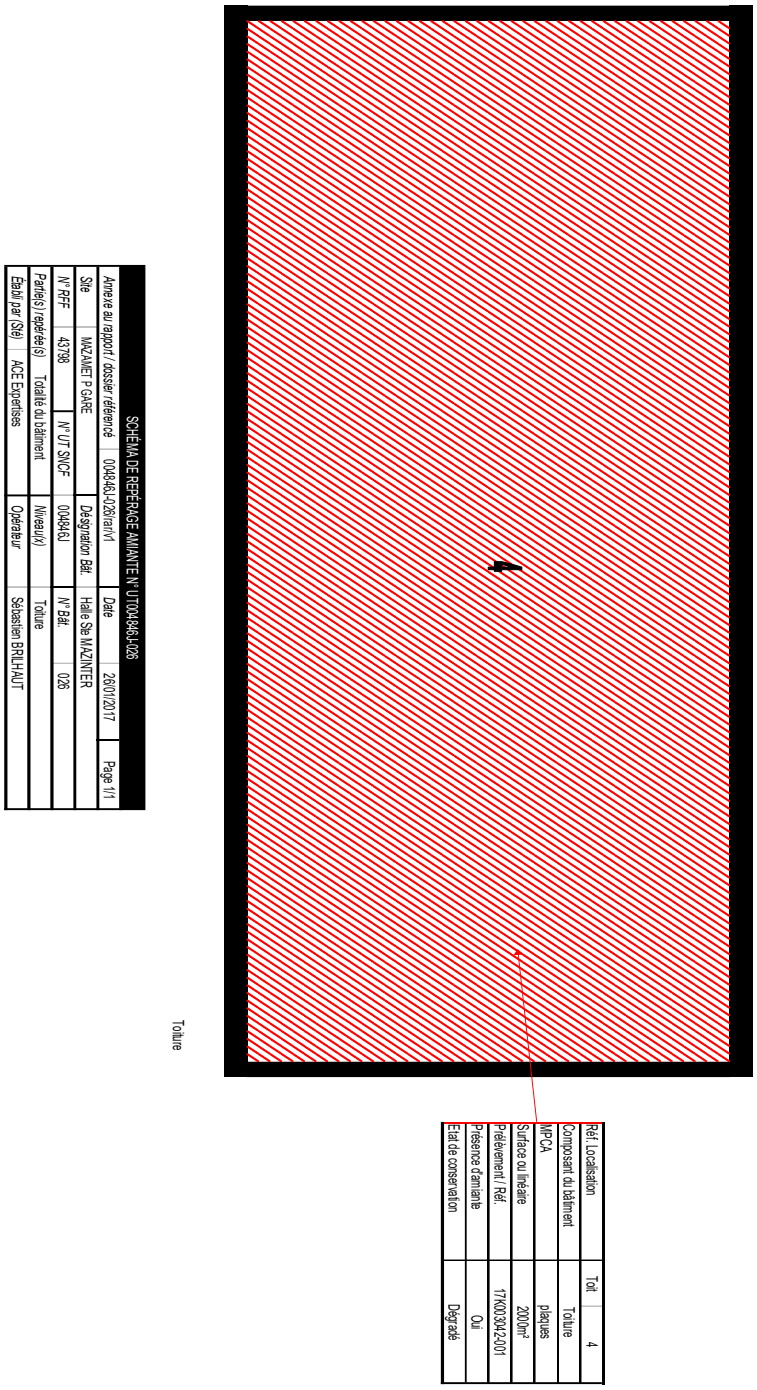
8. Plans et/ou photos et/ou croquis des locaux avec la localisation des matériaux et produits contenant de l'amiante

Référence DTA	Désignation du local	Numéro	Etage
004846J-026	Pièce 4		Toit

Surface ou linéaire du matériau contenant de l'amiante			2000m²
Nature de la dégradation : définir l'usure ou l'altération du matériau et l'étendue de la dégradation le cas échéant			
Aucune dégradation ou recouvert		Erosion (passages répétés…), usure	
Fissure, fracture, éclats ou chocs	X	Décollement, arrachage ou déchirure	
Destruction suite sinistre (incendie, explosion,…)			
Sollicitation des matériaux et produits liée à l'usage des locaux, selon qu'elle est exceptionnelle/faible ou quotidienne/forte			
Exceptionnelle	X	Quotidienne	
Faible	X	Forte
