NEXITY PROPERTY MANAGEMENT

**Ancienne gare de la Petite Ceinture
située au 103, cours de Vincennes, Paris XX**

Diagnostic technique structure et incendie

26 février 2020

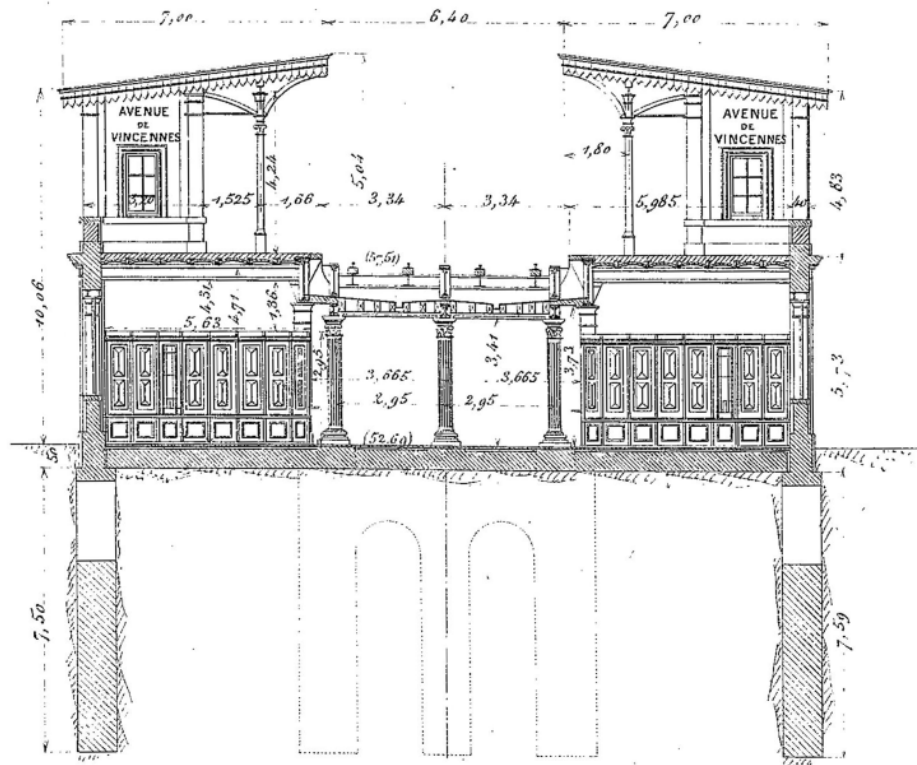
Fig. 3—(*Ech.* $\frac{1}{200}$) Coupe suivant **ab**. (*Fig. 1*).

Les bâtiments latéraux sont constitués de façades en maçonnerie et d'une toiture terrasse en voûtains de briques reposant sur une structure métallique qui repose côté extérieur sur la façade, côté intérieur sur une poutre qui elle-même repose sur des poteaux en fonte.

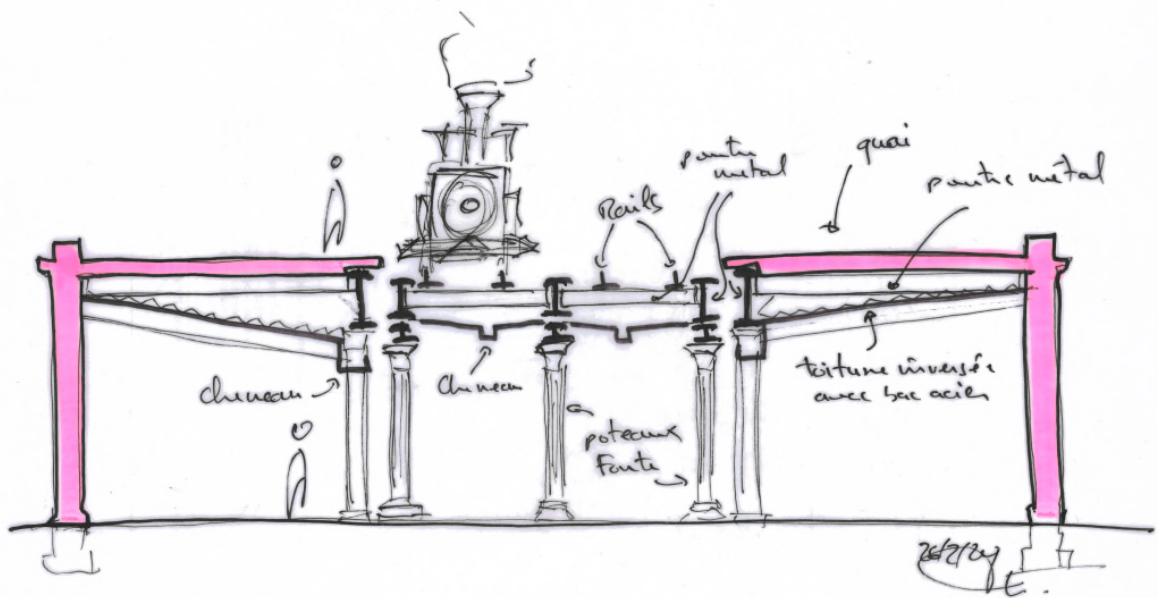
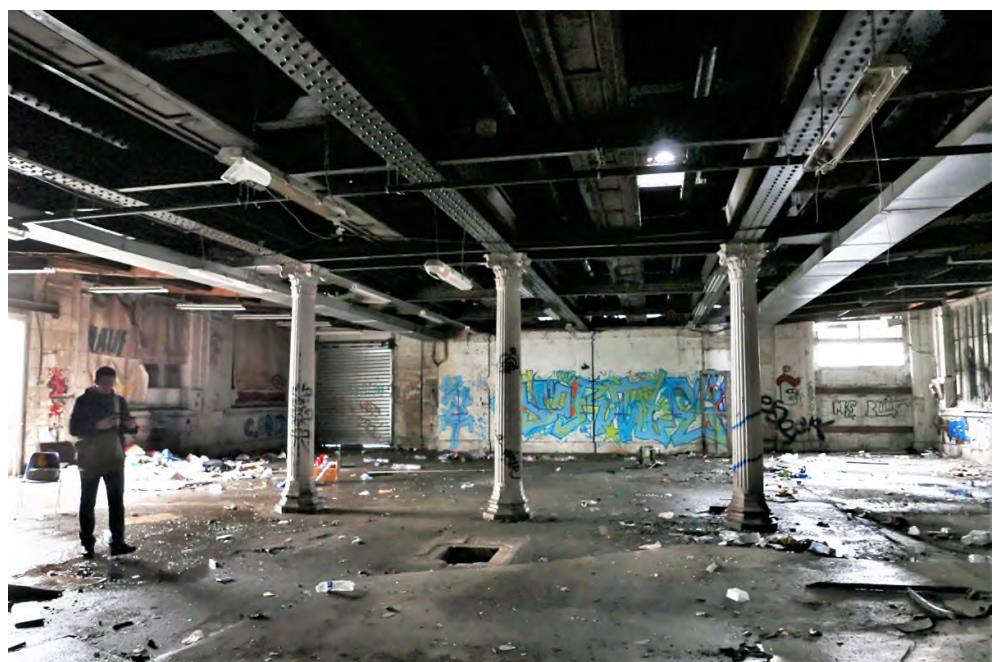
Les auvents qui protégeaient les quais ont été démolis. Pour récupérer les eaux des pluies qui s'infiltre à travers et autour des quais il a été rajouté il y a quelques années une couverture inversée dans les deux bâtiments latéraux pour palier aux défauts d'étanchéité des quais. Elle est constituée d'un bac acier sur une charpente en bois et d'un chéneau.

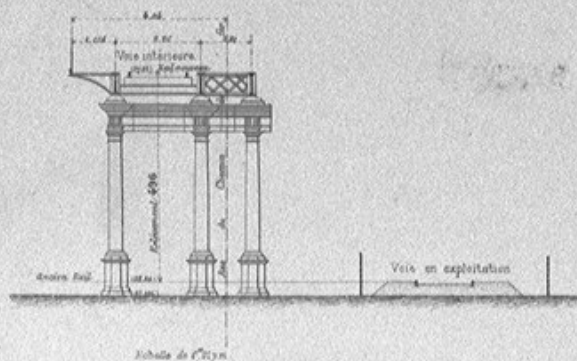
COUPE EN TRAVERS DU TABLIER.

Comme le montre la coupe ci-dessus, l'espace entre le viaduc et le quai n'est fermé que par des tôles (aujourd'hui très corrodées), la dalle du quai n'a pas d'étanchéité, ni de relevés et le viaduc est fermé par en-dessous par des tôles (aussi très corrodées).

Pour une utilisation provisoire ou précaire, il conviendra de réaliser une toiture inversée sur la totalité de la surface (en ayant déposé celle en place dans les deux bâtiments latéraux et en ayant purgé les tôles corrodées). Attention : Cette solution est provisoire car la structure métallique soumise intempéries au-dessus continuera à se dégrader.
