# Résultats des essais de portance

Dossier 19-1-AGENC108-179 : RIEDISHEIM - Ancien centre de tri postal (Plaques)

Rapport d'essai n° 1

## MEI\_18-02 Essai de plaque, détermination de EV1, EV2, rapport EV2/EV1

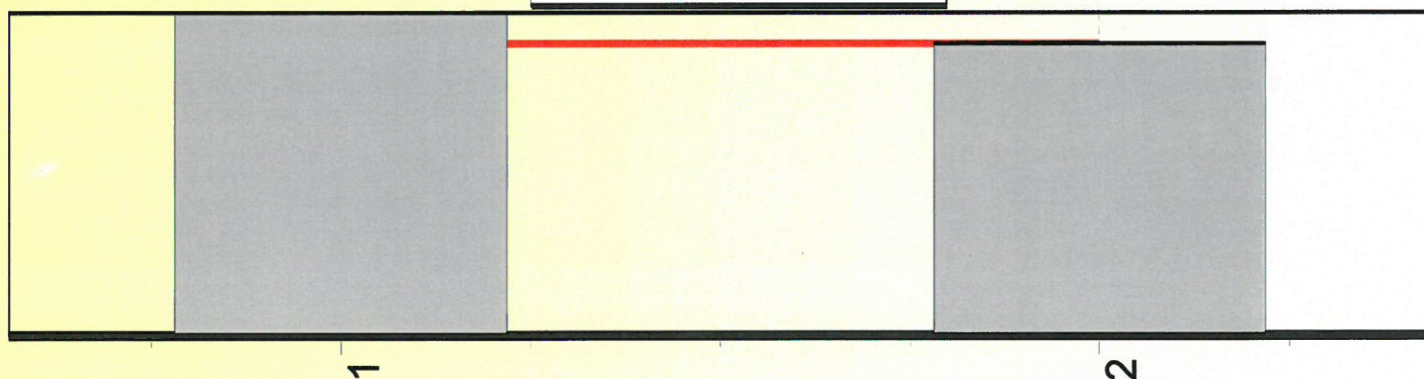
| Situation | Nbre | %Conf. | Moyenne | Mini. | Maxi. |
|---|---|---|---|---|---|
| CDF | 2 | 100.00 | 52.8 | 50.0 | 55.6 |
| Total | 2 | 100.00 | 52.8 | 50.0 | 55.6 |

| k | 2 | 0.00 | 1.94 | 1.93 | 1.95 |
