**Gare d'Avron de la Petite Ceinture  
4, rue Gambon, Paris XX**

**Diagnostic technique structure**

**9 avril 2022**

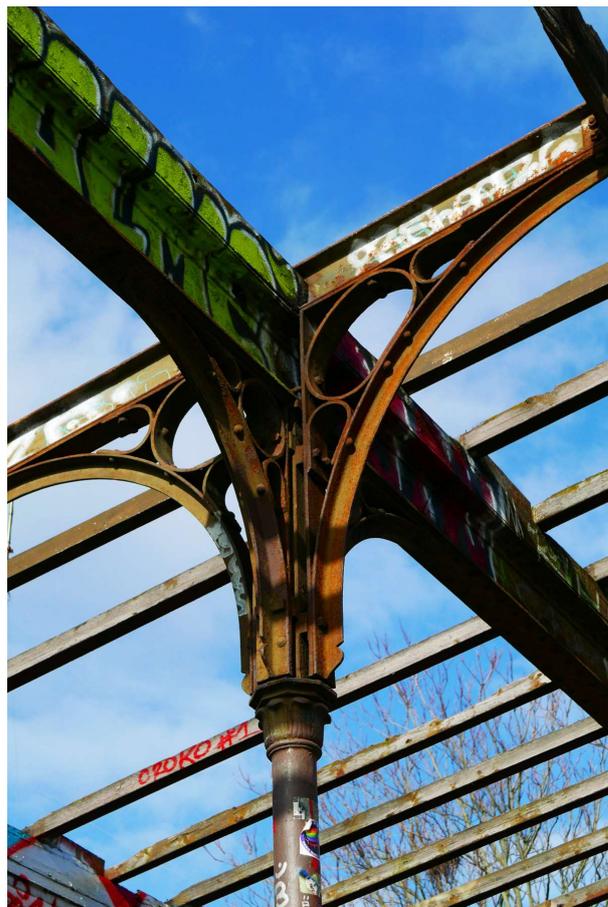
Le mur de façade sur quai du bâtiment présente une importante fissure.

La couverture de l'auvent ouvert a complètement disparue et la charpente est en très mauvais état (elle a servi de bois de chauffage pour des SDF).

La structure en fer est très belle, en bon état malgré une corrosion superficielle.

Le mur fissuré n'est pas porteur, il ferme l'auvent qui est indépendant. Cette fissure peut être facilement réparée. Il peut aussi être envisagé de remplacer ce mur par une baie vitrée par exemple.

La couverture doit être remplacée en totalité. Pour respecter l'esthétique historique, elle pourrait être en zinc pour le pan supérieur couvrant le quai et en tuiles mécaniques pour le pan couvrant le Bâtiment Voyageurs.

La charpente de l'auvent doit être aussi entièrement refaite.

La structure de l'auvent devrait être traitée contre la corrosion.

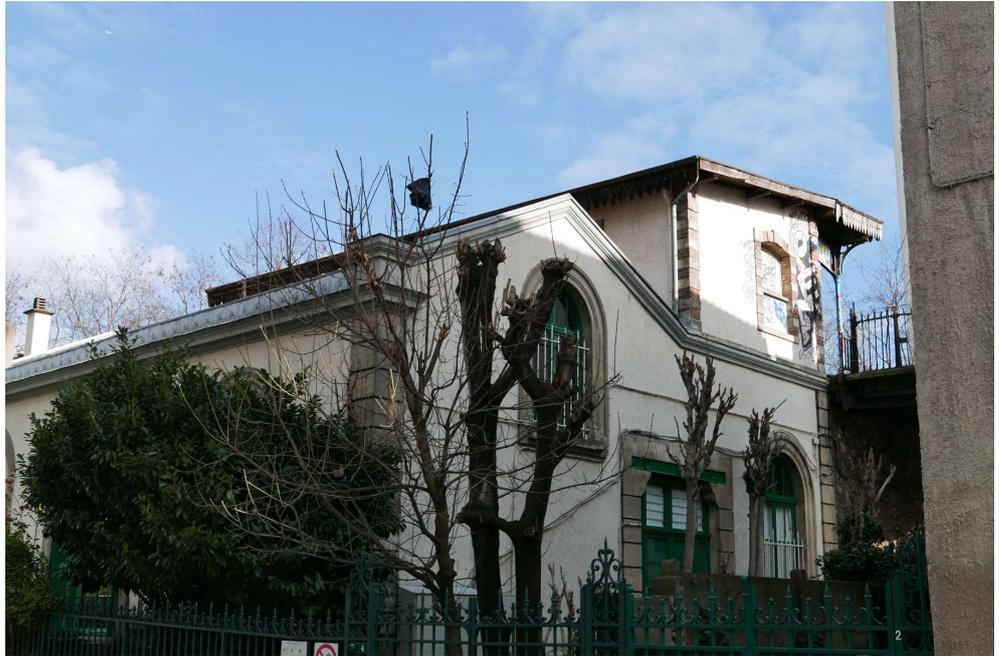
*Façades Sud et Ouest, avec les deux volumes du RdC et le bâtiment sur quai en R+1*

Le bâtiment comporte une structure métallique avec un habillage en briques et des éléments de modénatures en pierres (châinages, encadrement des baies, etc...). Dans l'ensemble la structure ne présente pas de défaut important apparent. Il y a à l'intérieur quelques fissures.

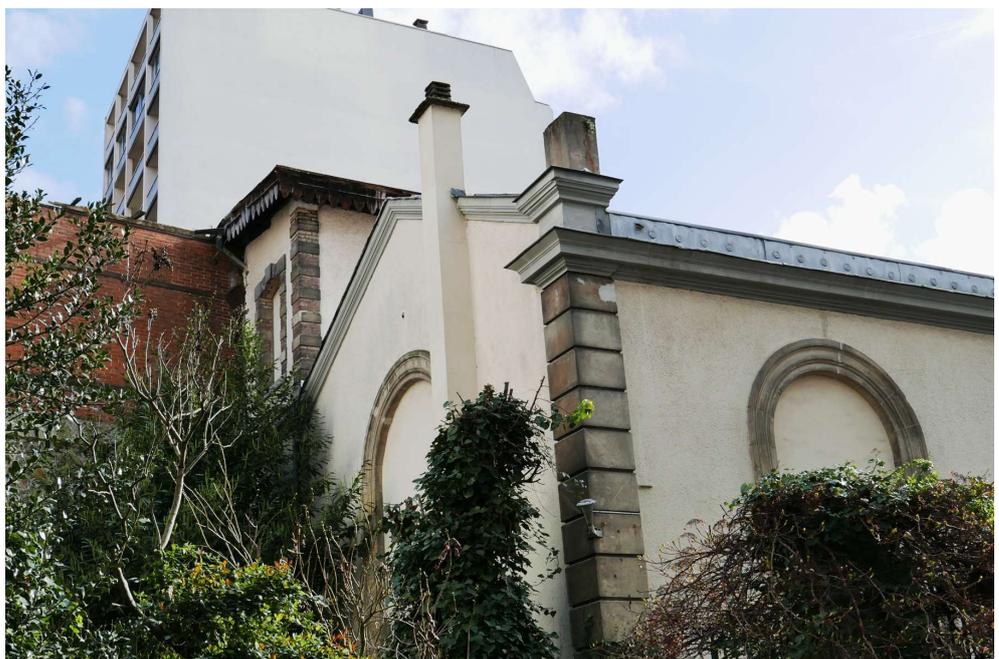
*Façades Nord et Ouest, avec le bâtiment sur quai en R+1 et le mur arrière de l'avent*

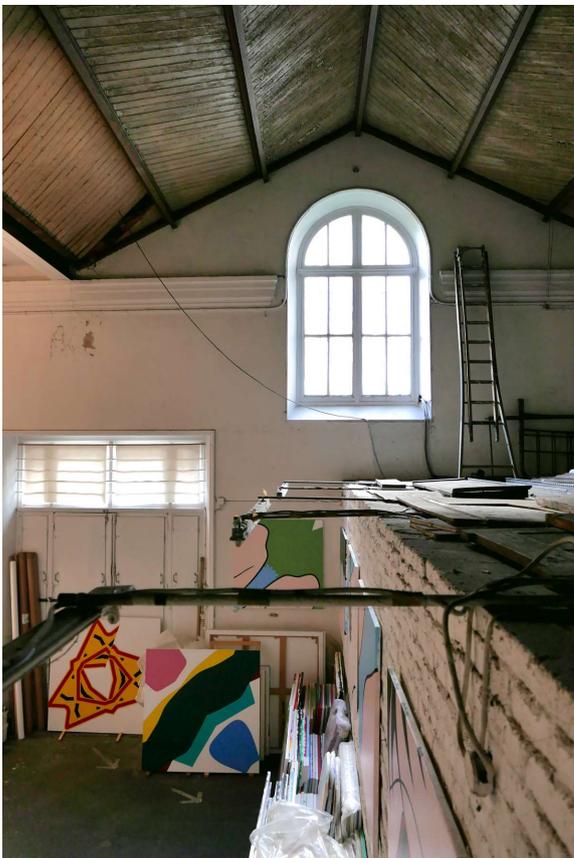
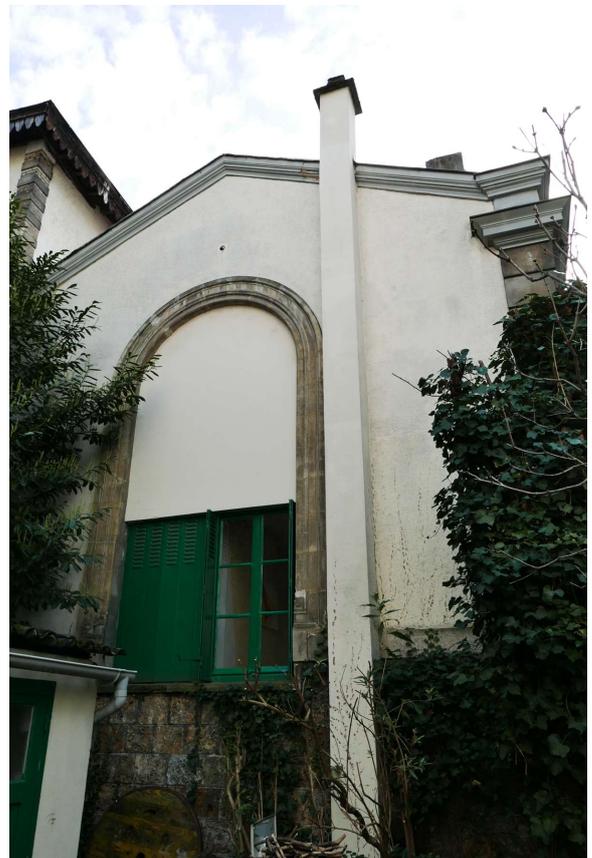
Le plafond présente de nombreuses traces de fuites. La charpente en fer est en bon état malgré de la corrosion superficielle, le bois est abîmé par les infiltrations d'eau.

*Ferme et pannes en fer*

*Fissure intérieure*

- le remplacement de la couverture et des bois de charpente,
- le traitement anticorrosion de la charpente en fer,
- le traitement des fissures intérieures,
- la démolition du mur coupant en deux la grande salle,
- le remplacement des menuiseries extérieures,
- la mise en place d'une isolation thermique,
- le remplacement des équipements techniques (électricité et plomberie),
- l'installation d'un système de sécurité incendie en rapport avec l'équipement projeté.
