### **Arches rue de l'Ourcq, Paris XIX (Viaduc de la Petite Ceinture)**

#### **Diagnostic technique structure**

**8 avril 2022**

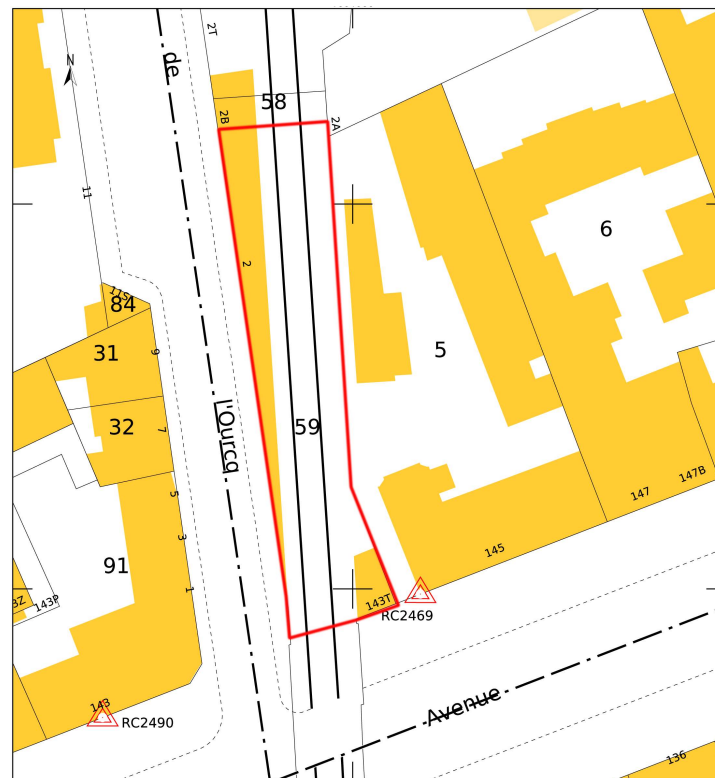
*Les appentis sont représentés en jaune sur le plan de cadastre (limite de propriété en rouge).*

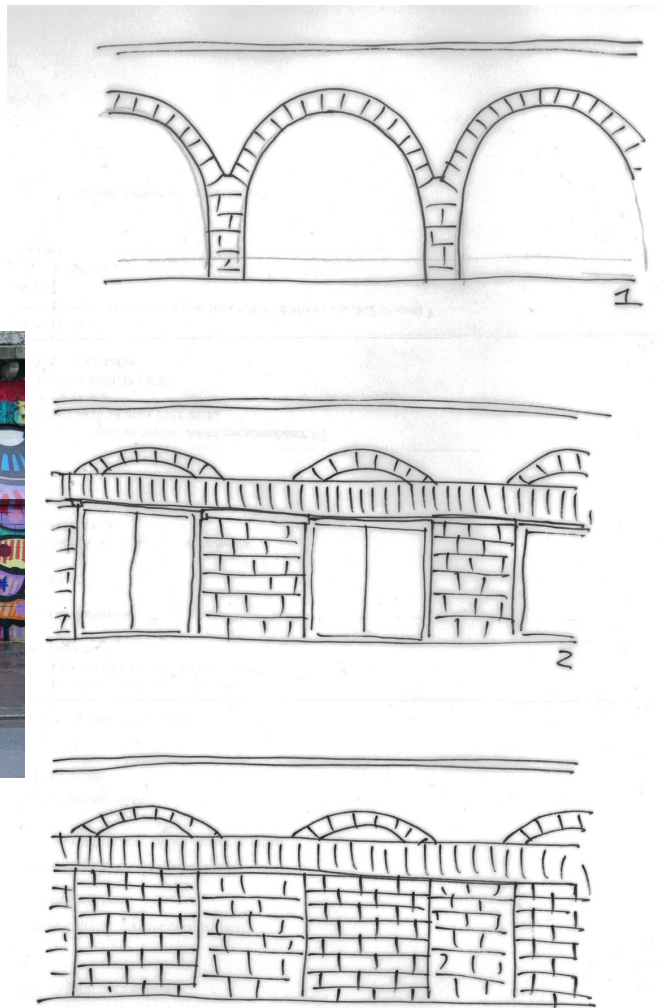
*Les murs en moellons sont enduits et les parpaings bruts. L'ensemble est couvert par des fresques de street art (de DA CRUZ en particulier).*

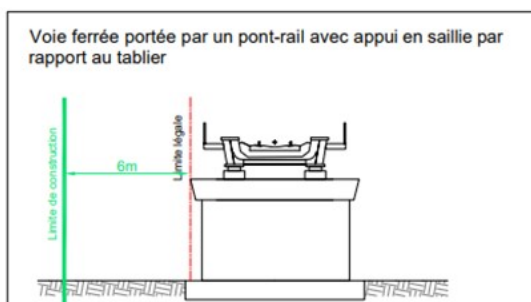
Ces servitudes imposent un recul de 6 mètres par rapport à la limite légale comme le montre le schéma ci-dessous entre la limite légale et la nouvelle construction.

Afin de permettre à l'occupant de démolir et de reconstituer les murs extérieurs aux mêmes emplacements, SNCF Réseau autorise une dérogation à la règle de recul de 6 mètres étant donné que la ligne n'est pas circulée.
