## **NEXITY PROPERTY MANAGEMENT**

**Propriété SNCF**  
**sise au 1, rue Florian, Paris XX**  
**(ligne de la Petite Ceinture)**

**Diagnostic général**

# Audit structurel – Bâtiment 1 rue Florian

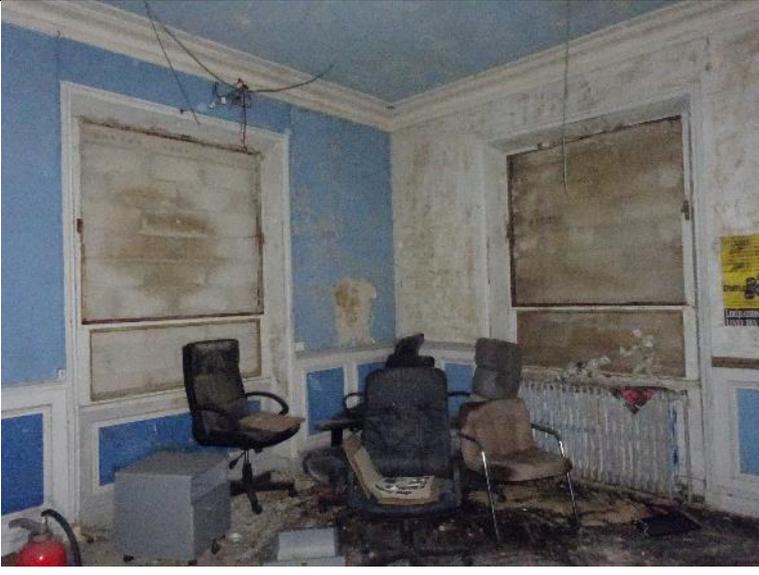
<b>N° photos : 2-3</b>	<b>Localisation</b>

Pièce 1

<b>Constatations</b> Eclat sur le mur de pignon Humidité sur le plancher au droit de la fenêtre
	<b>Causes probables</b> Dégradation volontaire Absence d'étanchéité des fenêtres

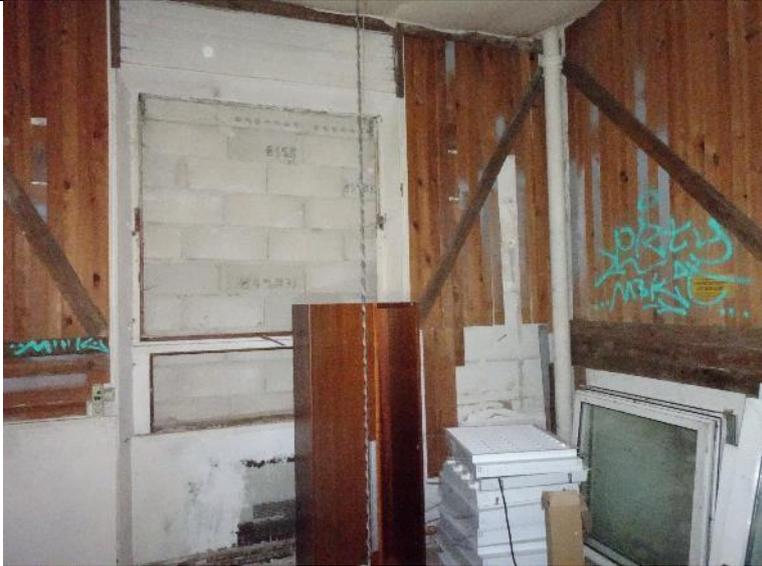
N° photos : 8-9	Localisation

Pièce 4

<b>Constatations</b> Dépôt de matériaux Déchirure de la toile au plafond et câble électrique apparent
	<b>Causes probables</b> Dégradation volontaire

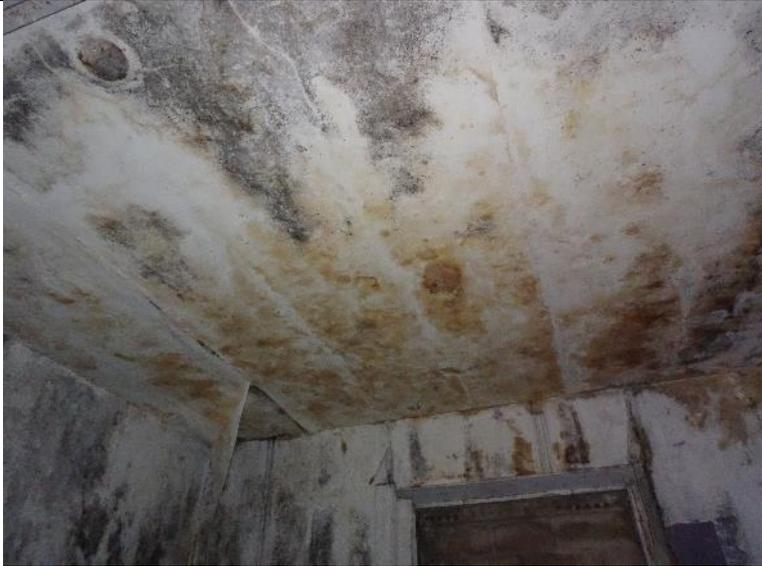
N° photos : 12-13	Localisation

Pièce 6

<table border="1"> <thead> <tr> <th data-bbox="976 506 1394 562">Constatations</th> </tr> </thead> <tbody> <tr> <td data-bbox="976 562 1394 640">Humidité au plafond avec traces de rouille</td> </tr> <tr> <td data-bbox="976 640 1394 696">Humidité sur les voiles</td> </tr> <tr> <td data-bbox="976 696 1394 752">Eclats sur plancher</td> </tr> <tr> <td data-bbox="976 752 1394 808">Aucun accès aux combles</td> </tr> </tbody> </table> <table border="1"> <thead> <tr> <th data-bbox="976 808 1394 864">Causes probables</th> </tr> </thead> <tbody> <tr> <td data-bbox="976 864 1394 1032">Défaut d'étanchéité et phénomène de corrosion des poutrelles</td> </tr> <tr> <td data-bbox="976 1032 1394 1496">Chocs et/ou dégradation volontaire</td> </tr> </tbody> </table>	Constatations	Humidité au plafond avec traces de rouille	Humidité sur les voiles	Eclats sur plancher	Aucun accès aux combles	Causes probables	Défaut d'étanchéité et phénomène de corrosion des poutrelles	Chocs et/ou dégradation volontaire

- Réfection globale de l'étanchéité ;
- Nettoyage généralisé ;
- Evacuation des gravats ;
- Traitement des poutrelles corrodées ;
- Protection des réseaux électrique apparents ;
- Remise en état ou remplacement du plancher bois ;
- Purge et ragréages des éclats sur voile ;
- Réfection des enduits ;
- Remise en état du garde-corps de l'escalier principal.

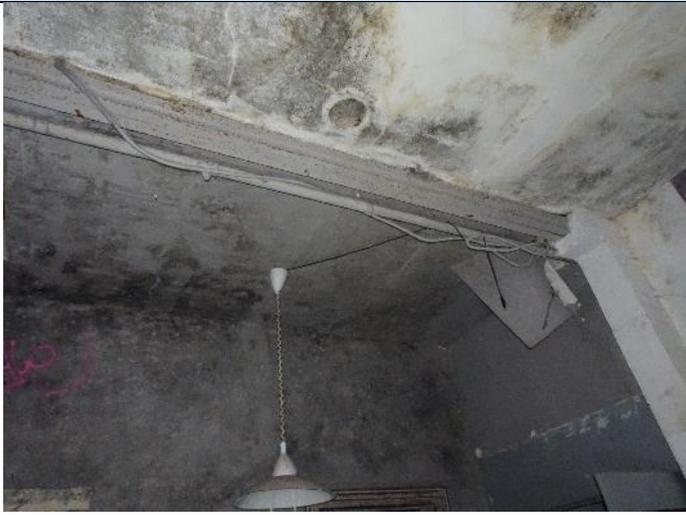
<b>N° photos : 14</b>	<b>Localisation</b>

Pièce 6
	<b>Constatations</b>
	Ouverture du voile porteur et mise en œuvre d'un profilé UU

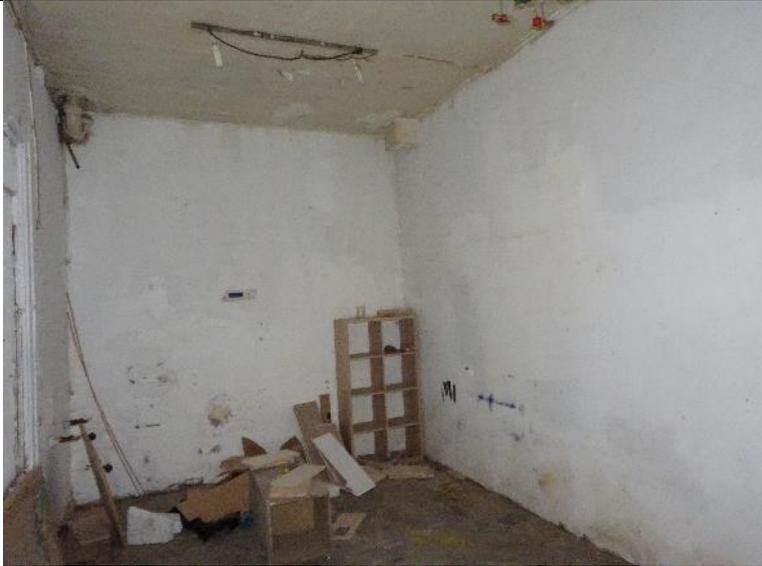
N° photos : 20-21	Localisation

Pièce 4
	<p><b>Constatations</b></p> <p>Bon état général Câbles électriques apparents Dépôt de matériau Eclat ponctuel sur le voile</p>

<p><b>Causes probables</b></p>
	Dégradation volontaire

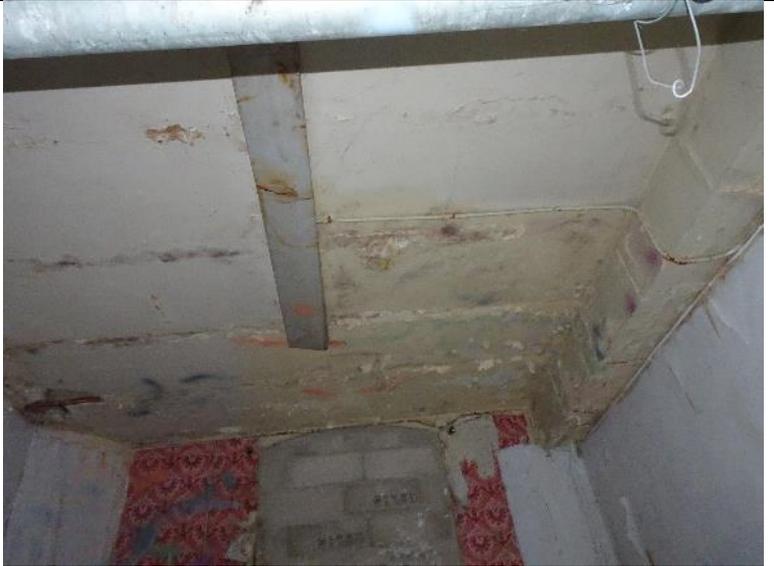
<b>N° photos : 22-23</b>	<b>Localisation</b>

Pièce 5

<b>Constataions</b> Humidité au plafond Fissuration régulière de l'enduit au droit des poutrelles Eclat d'enduit avec poutrelle corrodée  <b>Causes probables</b> Défaut d'étanchéité Phénomène de corrosion des poutrelles sous l'action de l'humidité

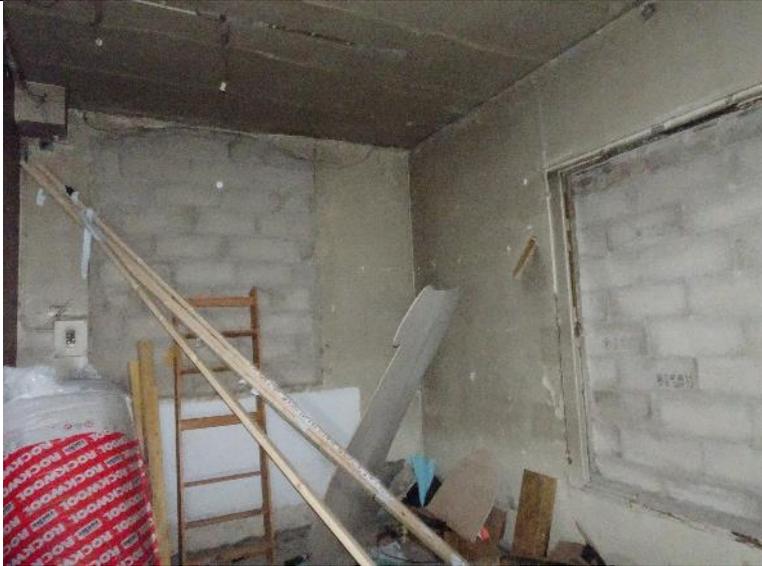
N° photos : 25-26	Localisation

Pièce 7

<p><b>Constataions</b></p> <p>Fissuration régulière de l'enduit au plafond</p> <p>Eclat ponctuels sur l'enduit des voiles</p> <p>Câbles électriques apparents</p> <p>Eclats ponctuels sur l'enduit des voiles</p> <p><b>Causes probables</b></p> <p>Phénomène de corrosion des poutrelles piloté par l'humidité</p> <p>Dégradation volontaire</p>

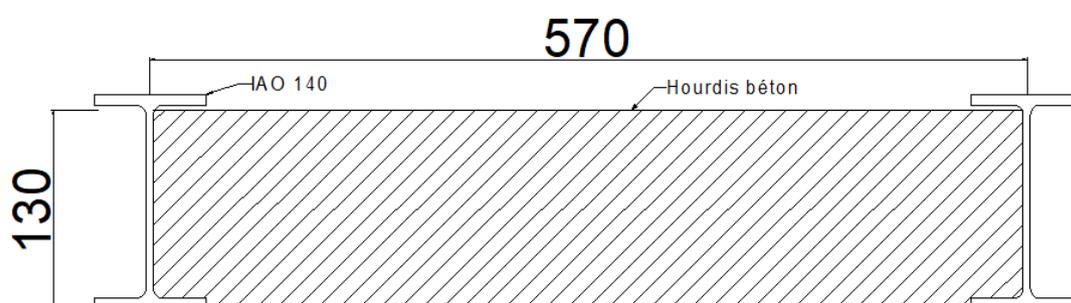
Figure 7 - Coupe de principe du plancher bas du R+1

Ainsi, **la charge maximale admissible est estimée 500 kg/m<sup>2</sup> pour le plancher bas du R+1**, ce qui correspond d'après la norme NF P06-001 aux charges d'une salle de danse ou une salle de réunion avec assistance debout.

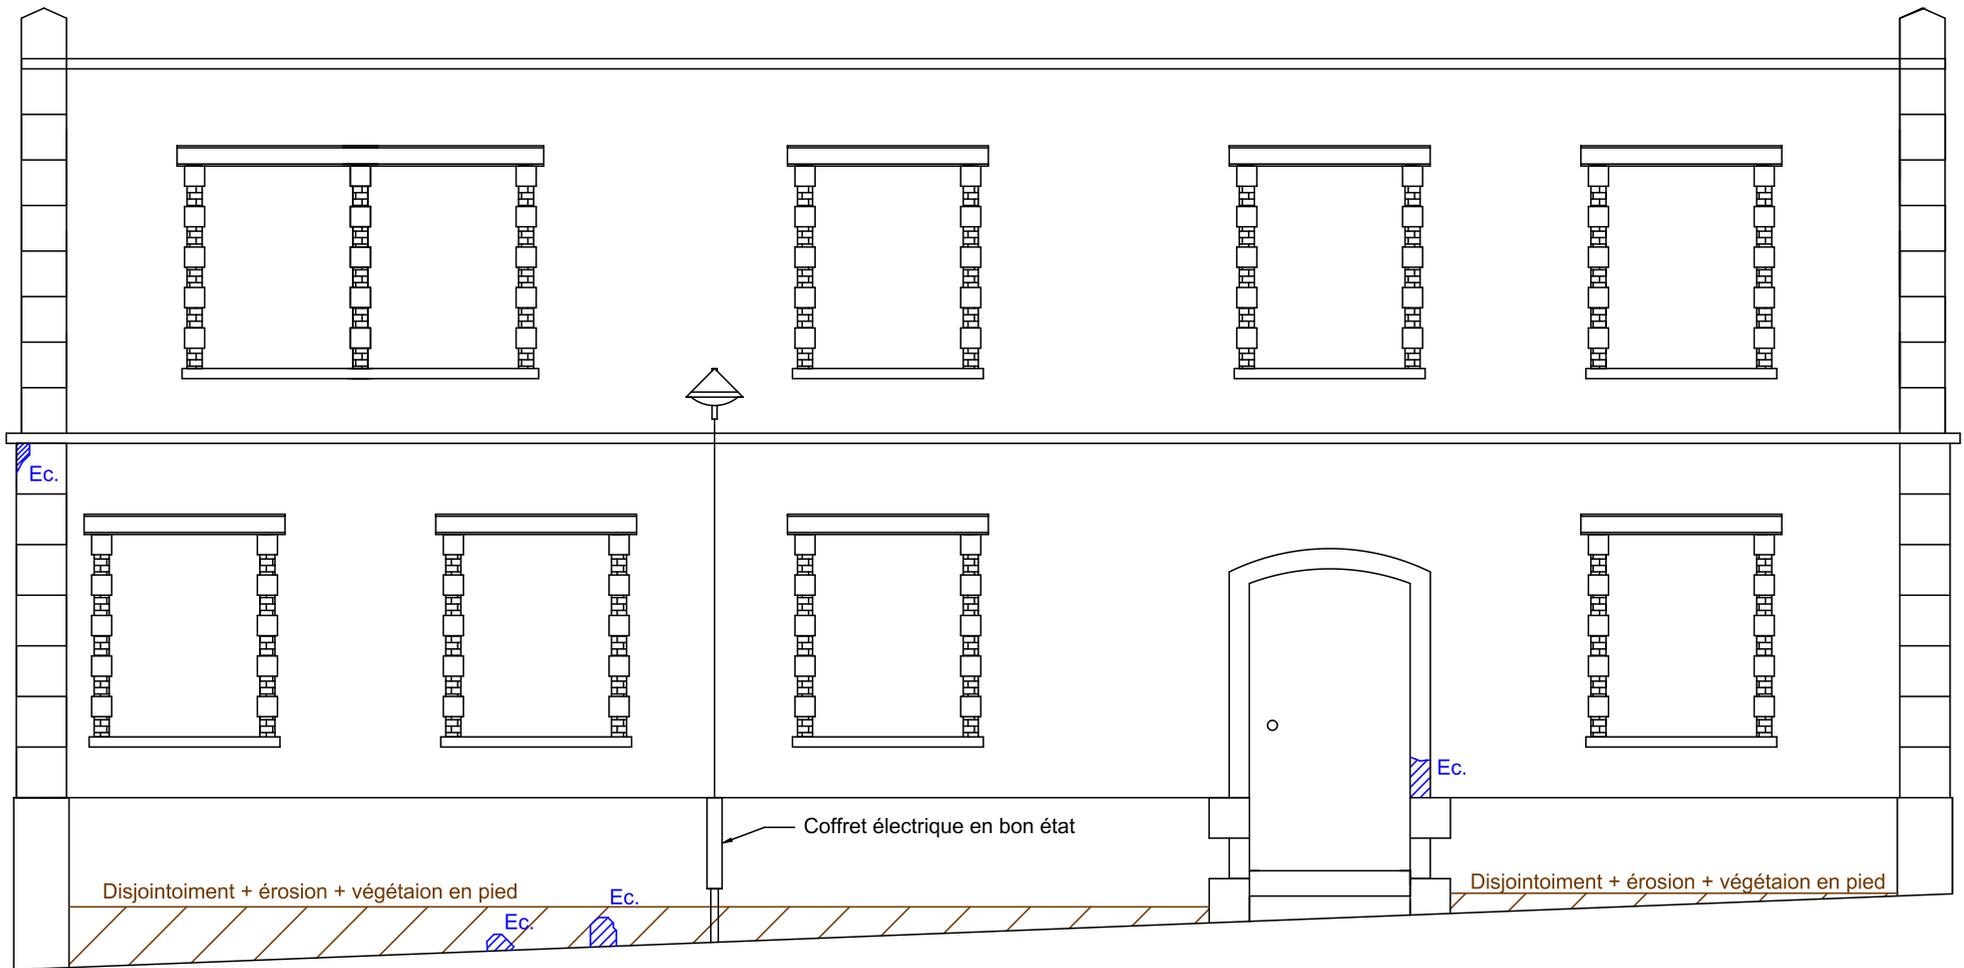
Audit Structure		Relevé de désordres				
	Bâtiment 1 rue Florian, 75020 Paris					
	Type de document : Format A4	Page :4/4	Identification ANTEA : Project N° : IDFP190705			
	Élévation : Façade sur rue		1	10/09/2018	A.A.	G.C
		Rev.	Date	Auteur	Visé par	Désignation

Sur la façade extérieure, il a principalement été observé une bande en pied présentant un disjointoiment ainsi qu'une érosion des pierres. Ces désordres sont principalement dus à une absence d'entretien.

De plus, quelques épaufrures ponctuelles sur la façade ont été observées. Ces désordres peuvent être dus d'une à l'aspect gélif des et au cycle gel/dégel, ou bien à des chocs accidentels.

- Rejointoiement ;
- Mise en place de témoins de fissuration sur la fissure biaise sur le pignon Sud ;
- Nettoyage des parements ;
