NEXITY PROPERTY MANAGEMENT

Propriété SNCF
sise au 372T, rue de Vaugirard, Paris XV
(viaduc de la Petite Ceinture)

Diagnostic général

31 Juillet 2019

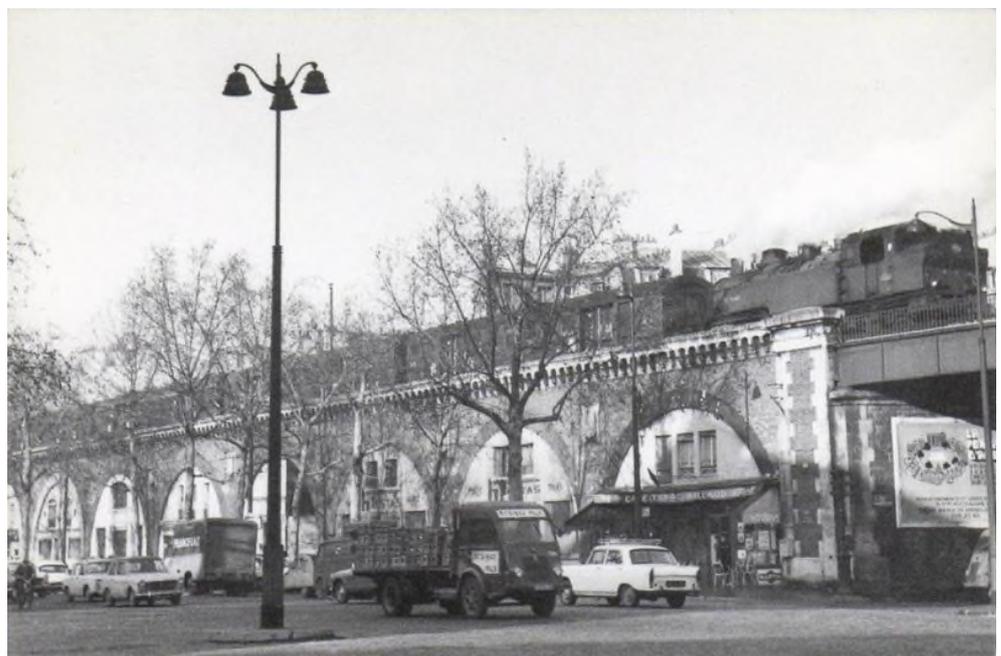
La fermeture des arches se faisait couramment comme on peut le voir sur la photographie ancienne ci-dessous du viaduc de l'avenue Daumesnil, mais le bardage ici souffre d'un manque d'entretien et de modifications anarchiques.
